# **Etat d'avancement de remise en état au niveau des BAC IR03 et IR 10**

Réalisé par : CHAFCHAOUNI MOUSSAOUI Mohamed

LE 24/11/2025

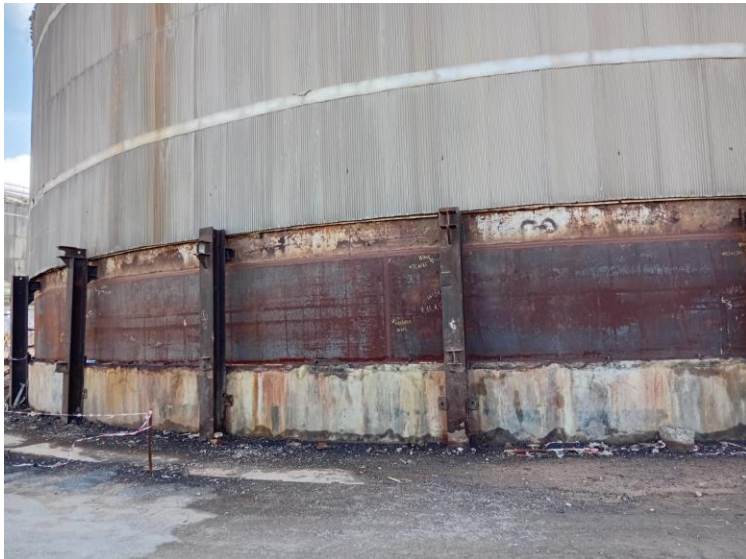
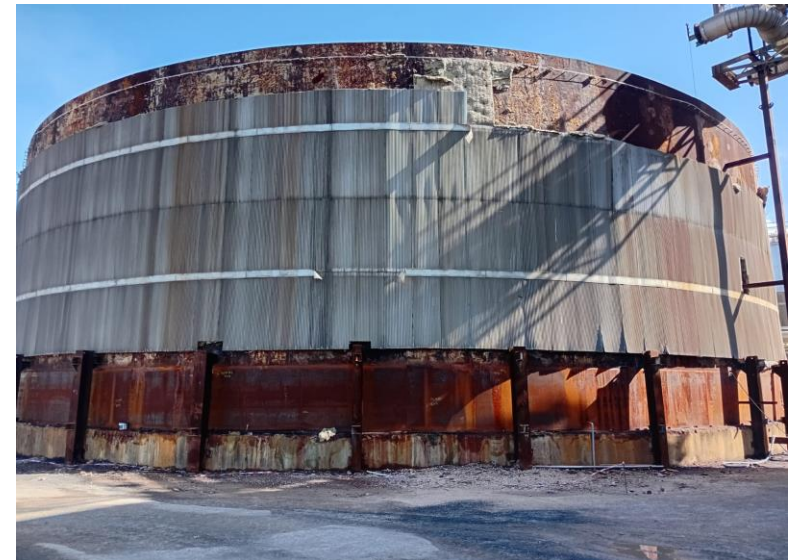
## Etat d'avancement de la soudure au niveau de l'externe de la 1<sup>ère</sup> virole

- La couleur **verte** met en évidence la progression de soudage des deux bouts des tôles de la première virole
- La partie **rouge** représente la 13<sup>ème</sup> tôle d'accès
- L'état d'avancement au niveau la 1<sup>ère</sup> virole est à : **92 %**

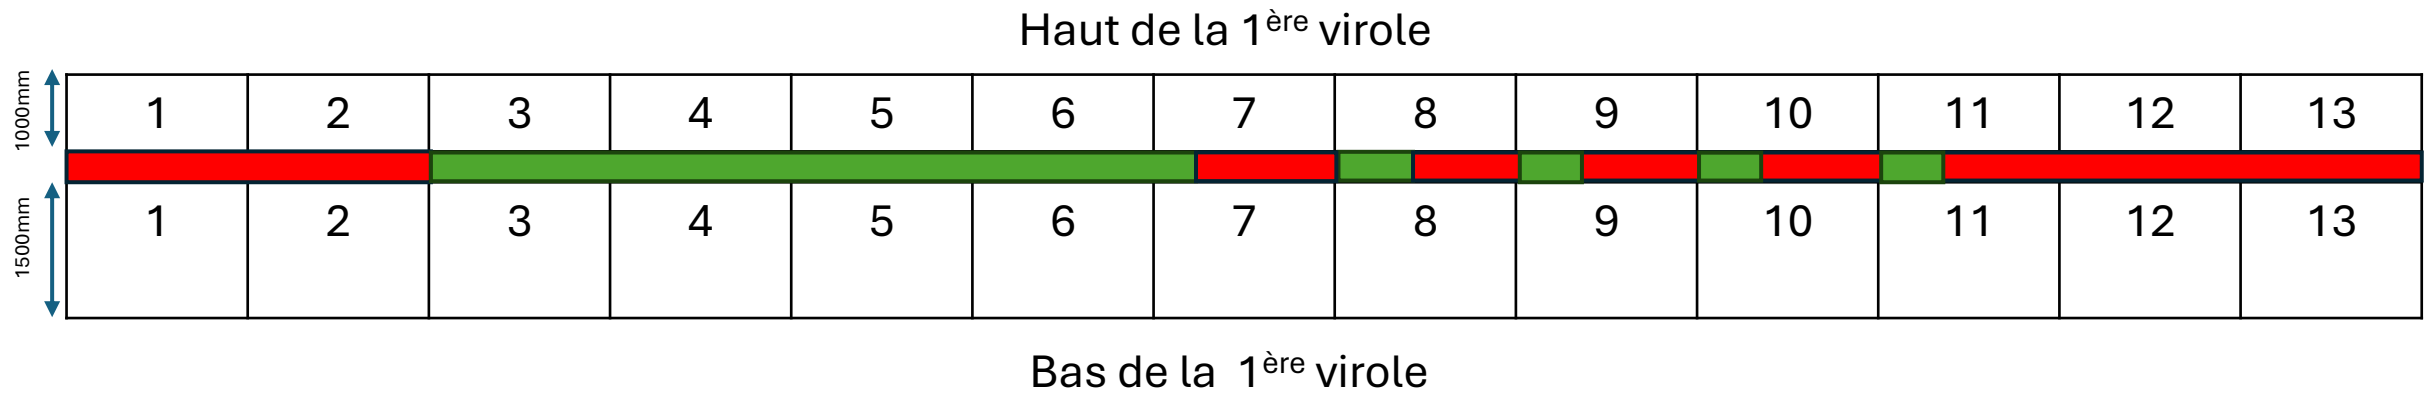
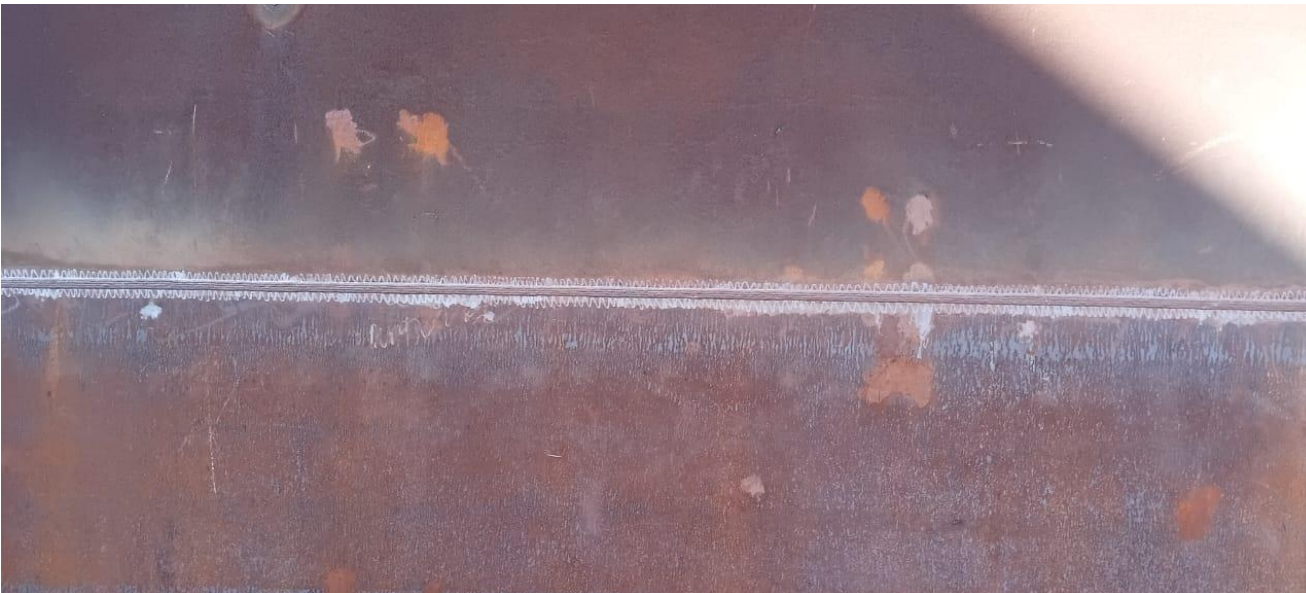
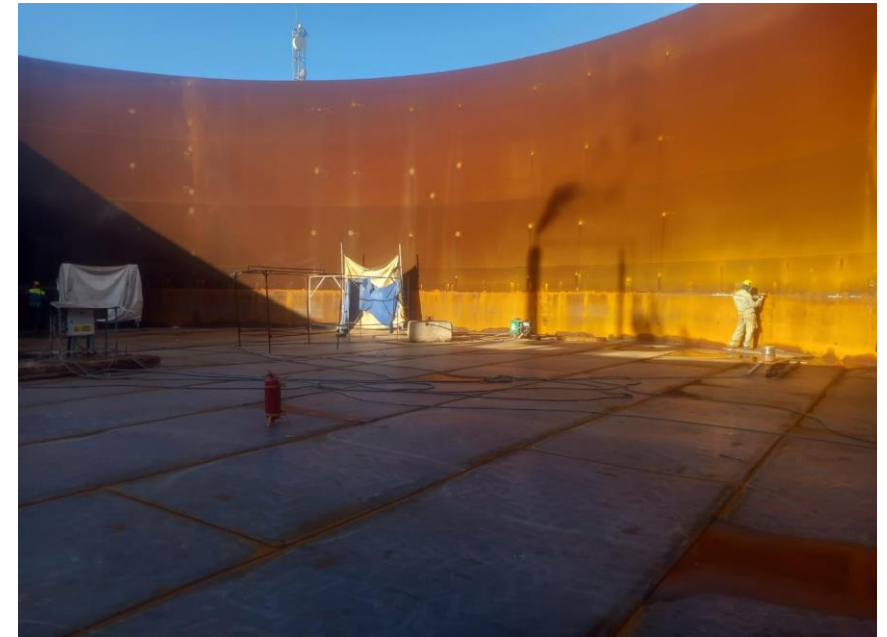
## Etat d'avancement de la soudure au niveau de l'interne de la 1<sup>ère</sup> virole

- L'état d'avancement de la soudure la 1ere virole interne est de **43 %**

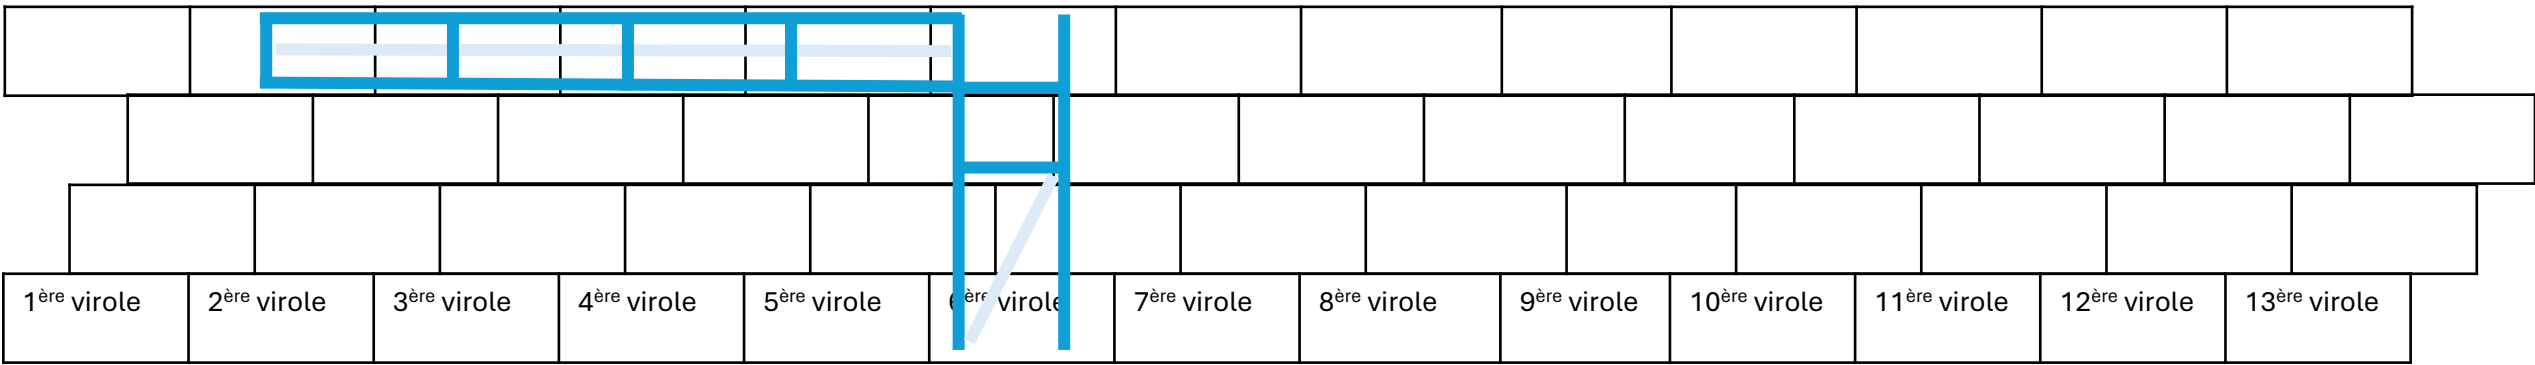
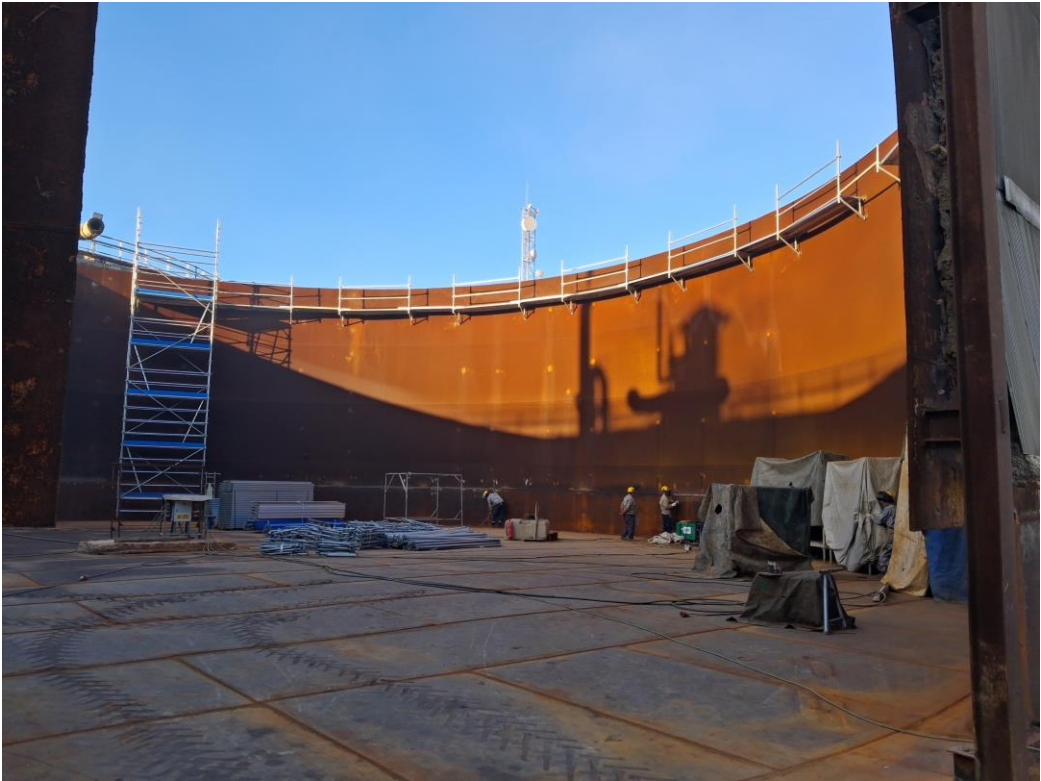
L'état d'avancement du montage d'échaffaudage est à **38%**

Le montage de l'échaffaudage a été suspendu pour raison suivante

➤ **CONSOLE NON ADEQUATE AU RAYON DU BAC**

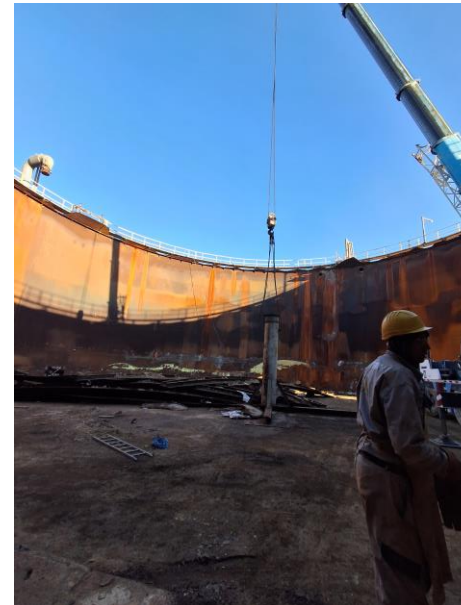
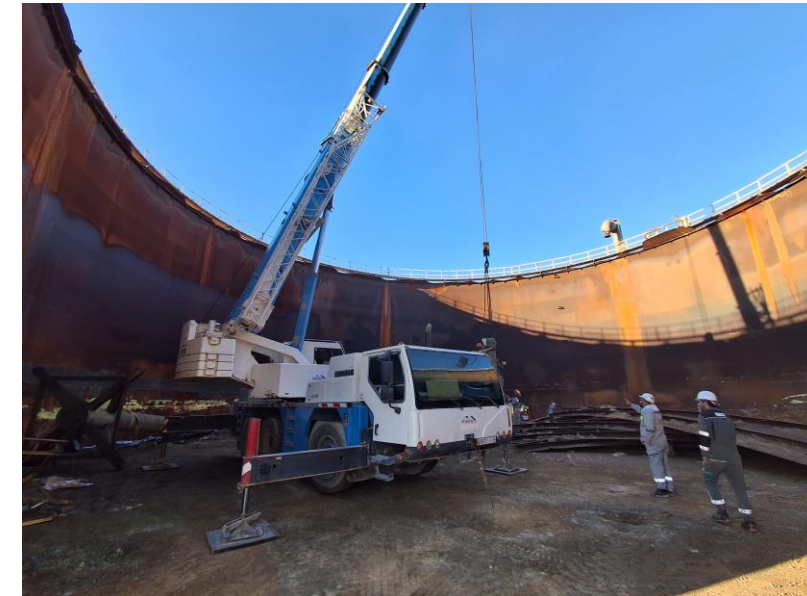
- Démontage des tôles de fond et marginale
  - Démontage des piquages de soutirage et de vidange
  - Supportage du toit
  - Démontage du toit
  - Démontage du support du toit
  -
- } **Achevé à 100 %**

- Evacuation de la ferraille
