# PIANO PER L'ELIMINAZIONE DELLE BARRIERE ARCHITETTONICHE

**Città di Palermo**

11. SCHEDE DI RILIEVO EDIFICI  
MUSEI  
M\_01 - M\_03

**PEBA**

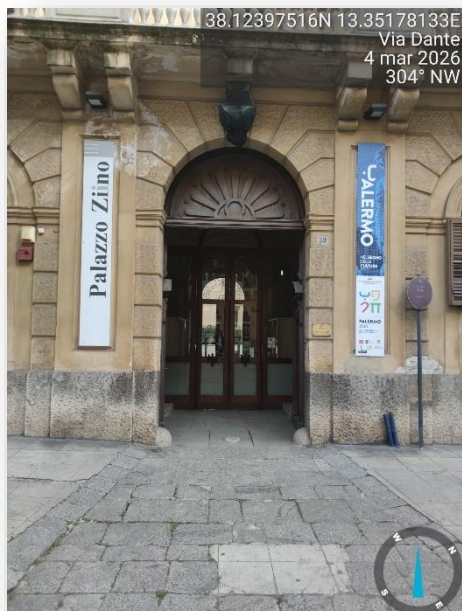
PAVIMENTAZIONE SCONNESSA

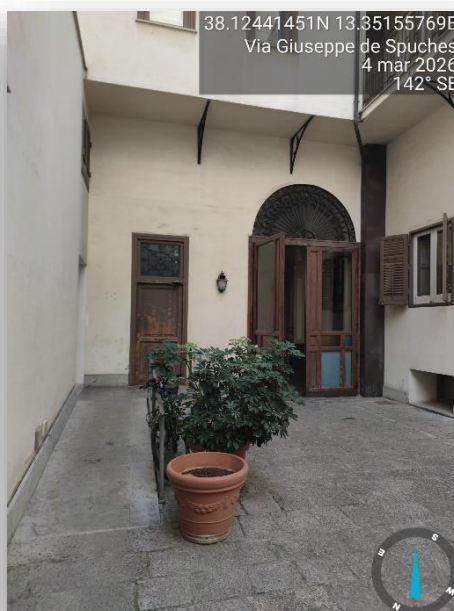
SUPERFICIE DISCONTINUA

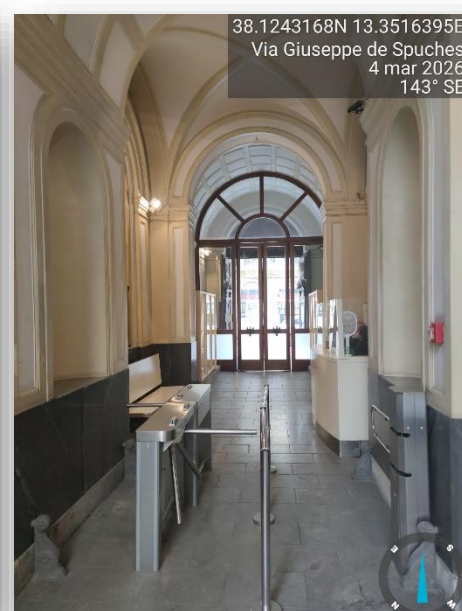
ASSENZA SEGNALE PER IPOVEDENTI

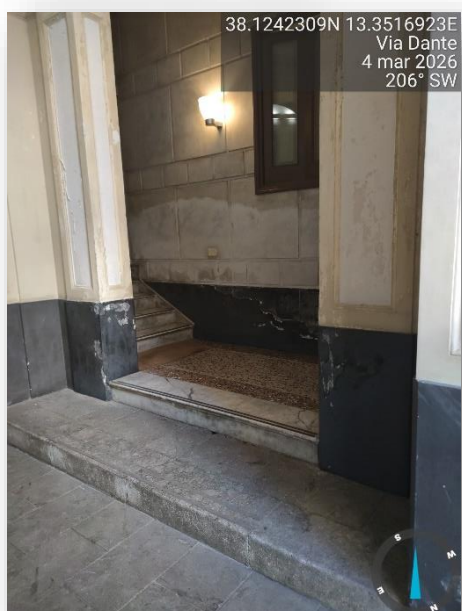
DISLIVELLI

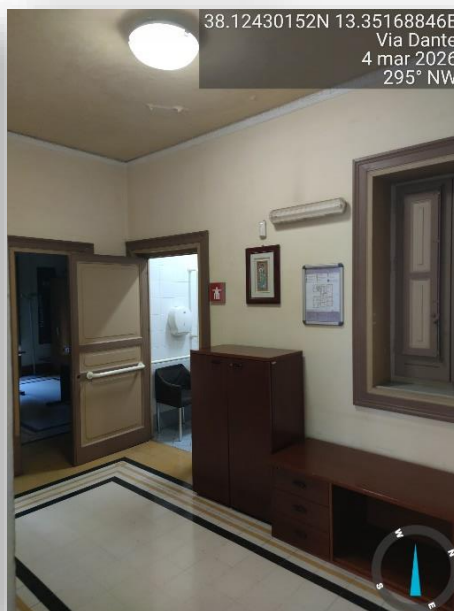
PAVIMENTAZIONE SCONNESSA

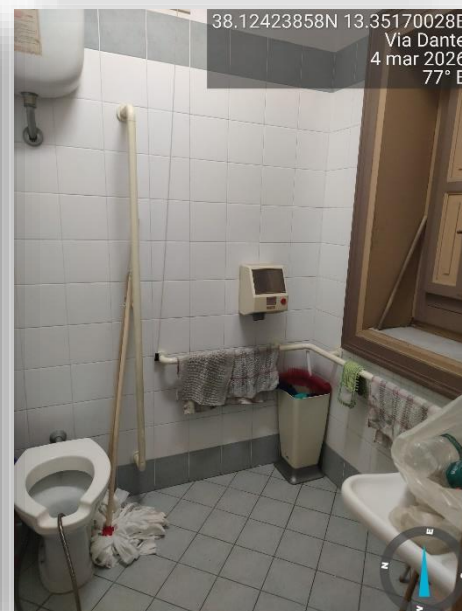
PAVIMENTAZIONE SCONNESSA

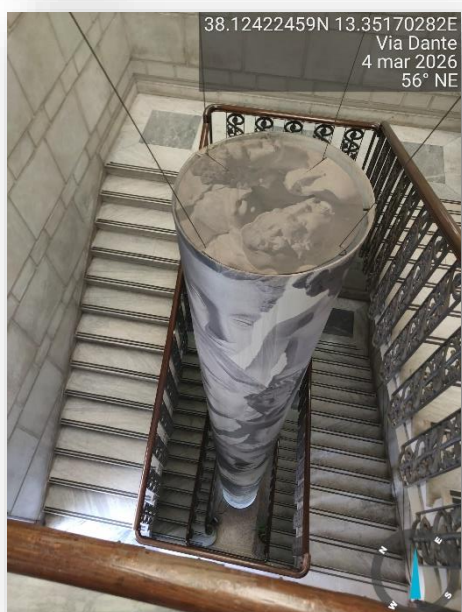
PAVIMENTAZIONE SCONNESSA

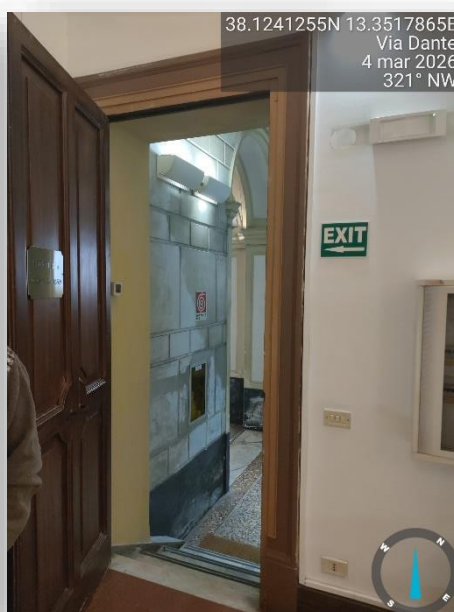
PAVIMENTAZIONE SCONNESSA

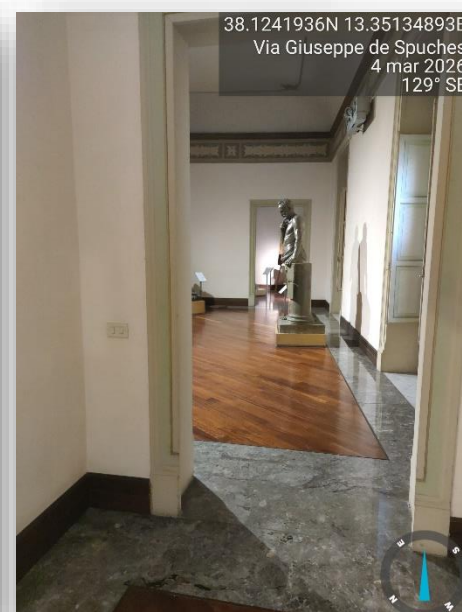
PAVIMENTAZIONE SCONNESSA

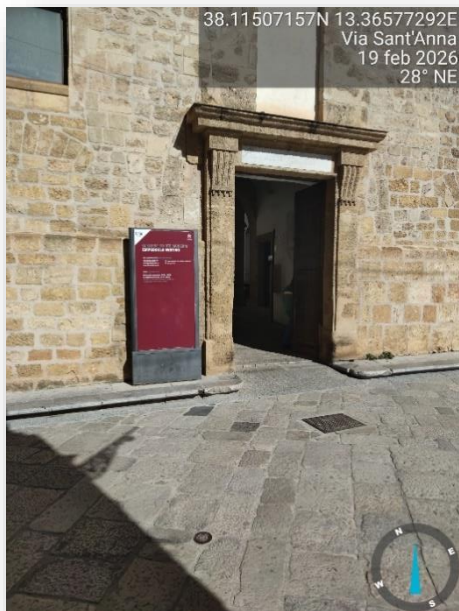
PAVIMENTAZIONE SCONNESSA

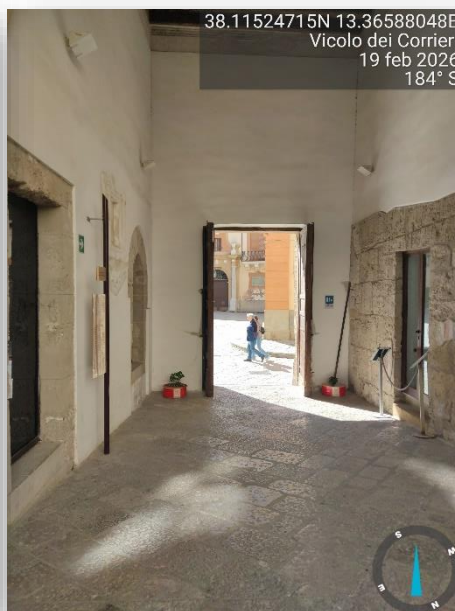
PAVIMENTAZIONE SCONNESSA

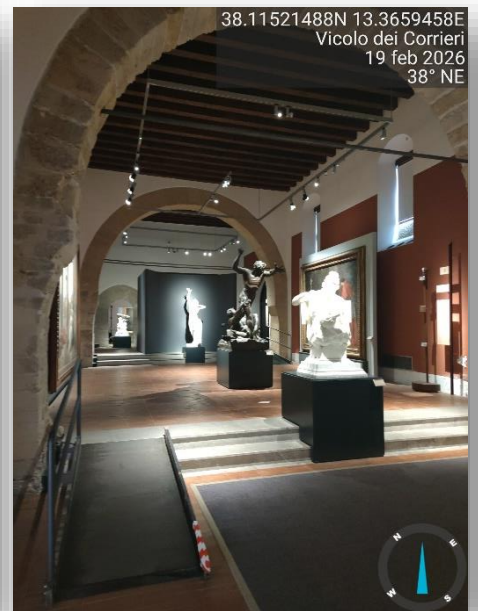
PAVIMENTAZIONE SCONNESSA

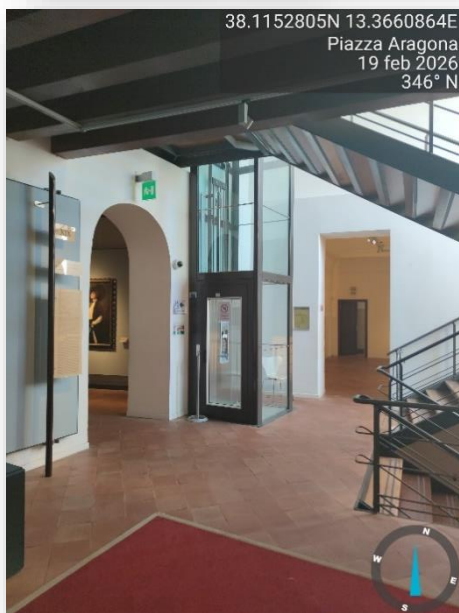
PAVIMENTAZIONE SCONNESSA

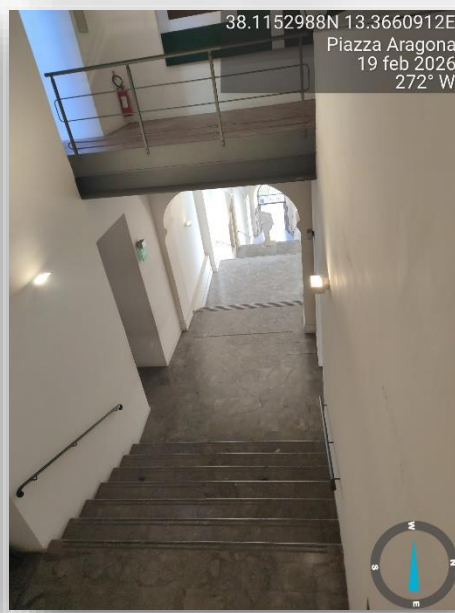
PAVIMENTAZIONE SCONNESSA

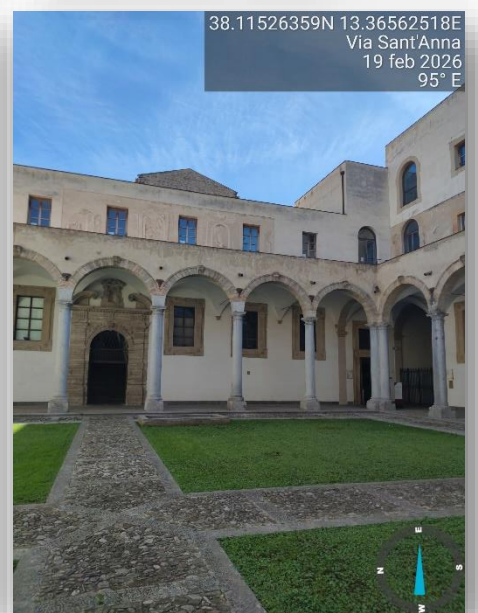
PAVIMENTAZIONE SCONNESSA

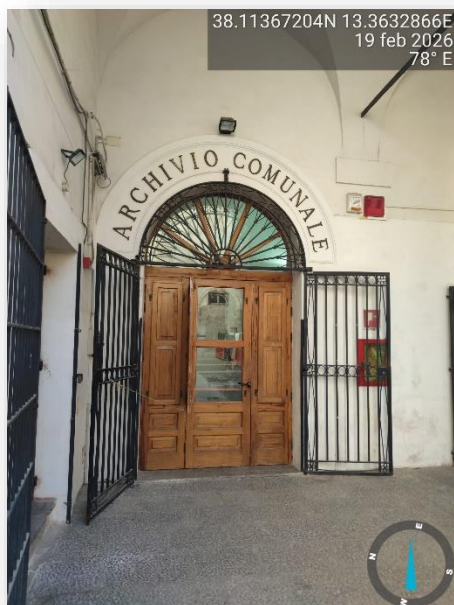
PAVIMENTAZIONE SCONNESSA

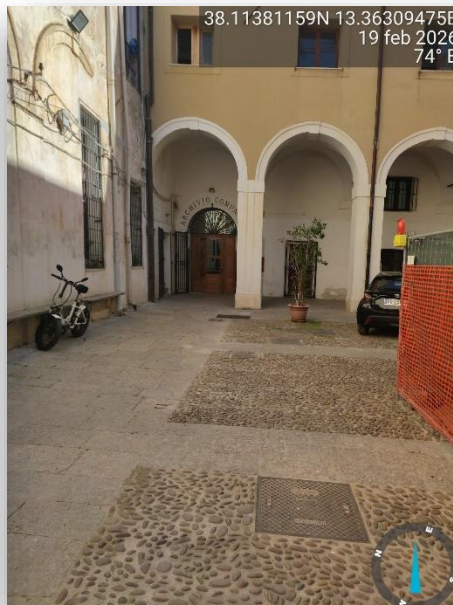
PAVIMENTAZIONE SCONNESSA

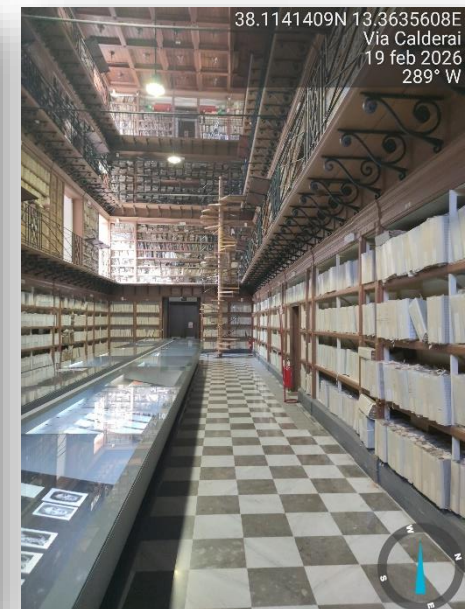
PAVIMENTAZIONE SCONNESSA
