## MANTENIMIENTO PREVENTIVO

"MANTENIMIENTO PREVENTIVO DE GRÚA PÓRTICO 28t – POOL CUREÑA"

N.º DE INFORME: INF-12625-OT-283-2024

EMPRESA ADMINISTRADORA CERRO S.A.C. - VOLCAN

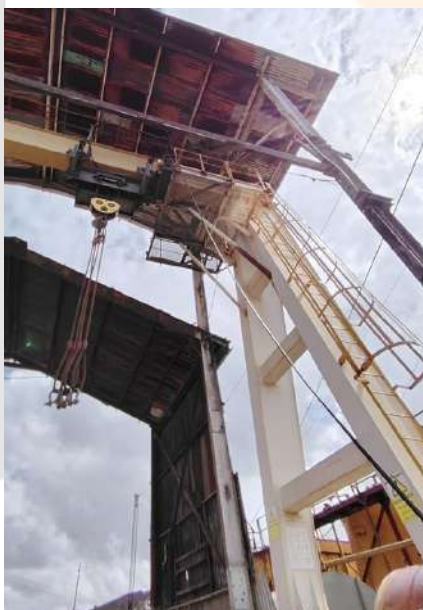
**Imagen N°01 Posicionamiento de polipasto en plataforma de servicio.**

- Se realizó pruebas de operatividad del equipo para la verificación de su funcionamiento (Ver anexo 04)
- Ubicación y posicionamiento del polipasto en el monorriel de la grúa pórtico para poder acceder y realizar el mantenimiento preventivo sobre la plataforma de servicio.

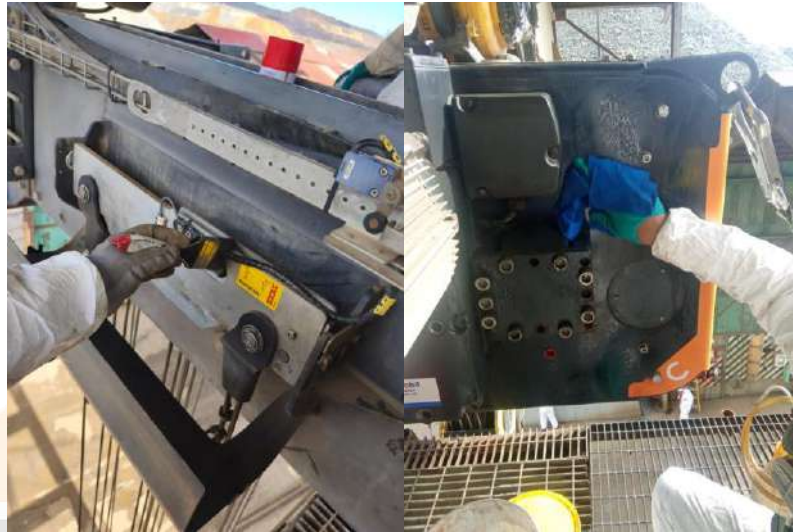
- Se realizó limpieza de la estructura y eliminación de polvo acumulado tanto en la viga monorriel y en la estructura del equipo ya que estas se encontraban con demasiado polvo acumulado lo cual deteriora a la estructura.

**Imagen N°02 Limpieza de estructura de polipasto.**

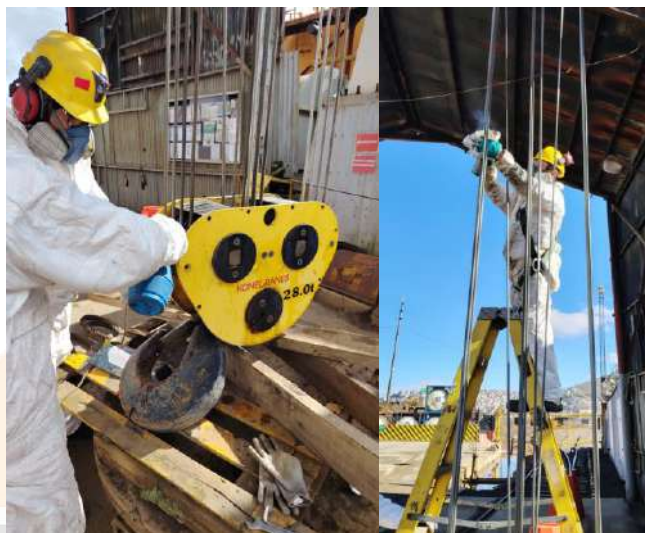
- Se realizó limpieza e inspección del cable de izaje esto para comprobar posibles defectos externos, deformaciones, roturas, corrosión, desgastes y lubricación insuficiente.
- Cable de izaje se encuentra en buen estado.

**Imagen N°04. Inspección de cable de izaje y tambor**

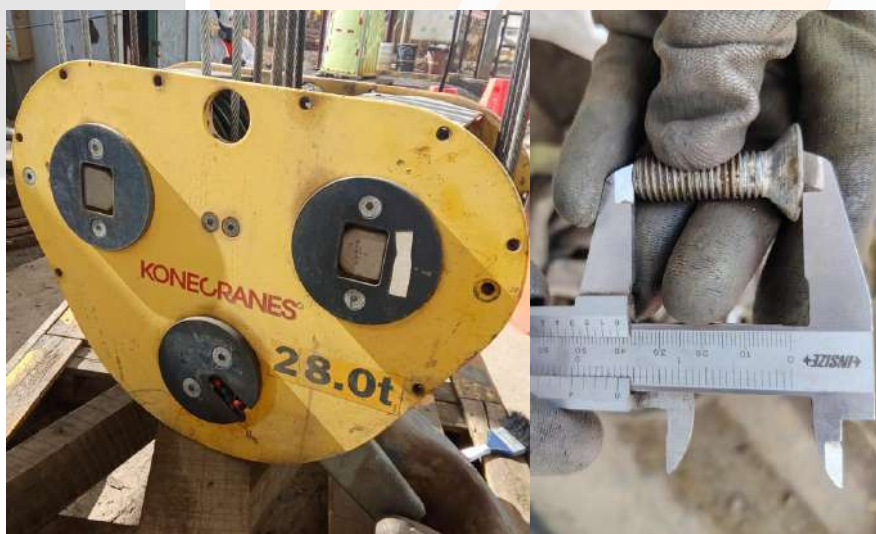
- Se realizó la inspección de la pasteca el cual se encontró que no cuenta con un perno en uno de sus extremos. El perno a cambiar es perno avellanada M12x40.

**Imagen N°05. Perno faltante en pasteca**

- Se observó en pasteca que está faltando un perno avellanado M12x40.
- Se observó tope mecánico fuera de posición, donde se encontraba corría riesgo de que trolley choque con plataforma de servicio. Se corrigió posición.
- Se observó limitador de velocidad tipo cruceta debido a que no corta velocidad alta en la dirección derecha.
- Se observó que polipasto es de 28t, sin embargo, en viga monorriel se señala 50t.

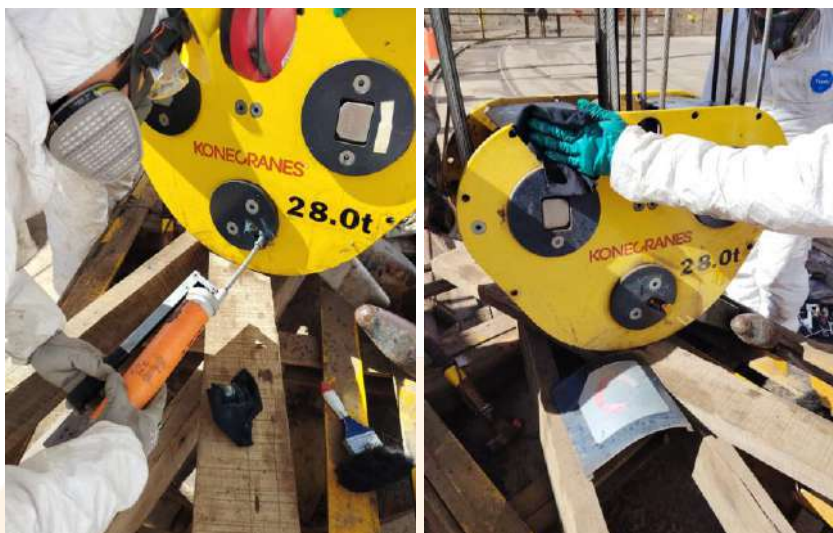
**Imagen N°06. Limpieza y engrase de pasteca.**

- Se realizó la limpieza de la estructura de la pasteca, así como el engrase de su mecanismo.

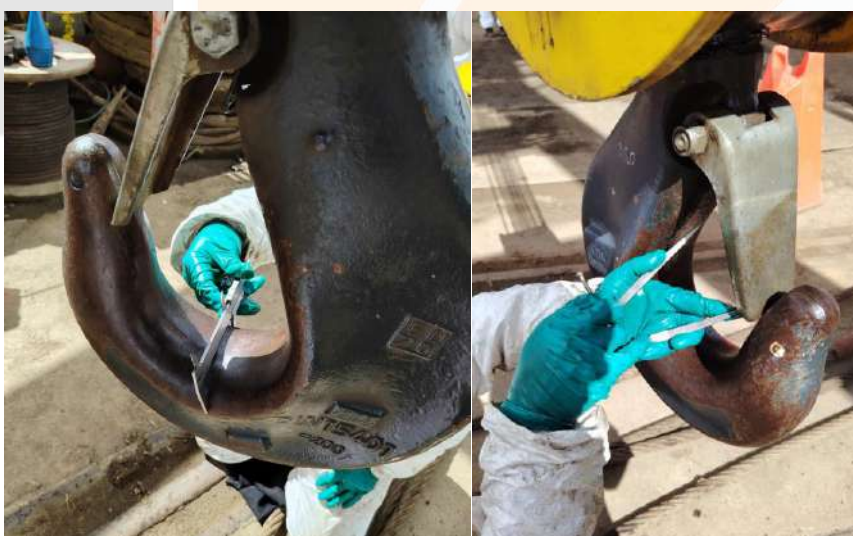
- Se realizó la inspección y toma de datos del gancho, el cual la garganta del gancho no excede el 10% o  $\frac{1}{4}$ " según norma ASME B.30.10 por lo cual según datos obtenidos según tabla N° 2 cumple con la norma encontrándose en buen estado para su funcionamiento, se verificó el giro, los pestillos se encuentran en buen estado.

**Imagen N°07. Toma de medidas de gancho de izaje**

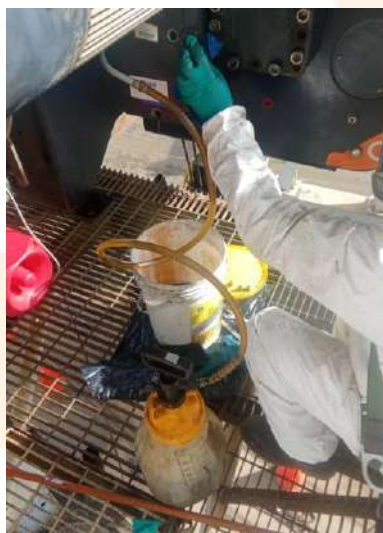
Imagen N°08. Lubricación de caja reductora de izaje

- Se realizó la lubricación de caja reductora de izaje polipasto.

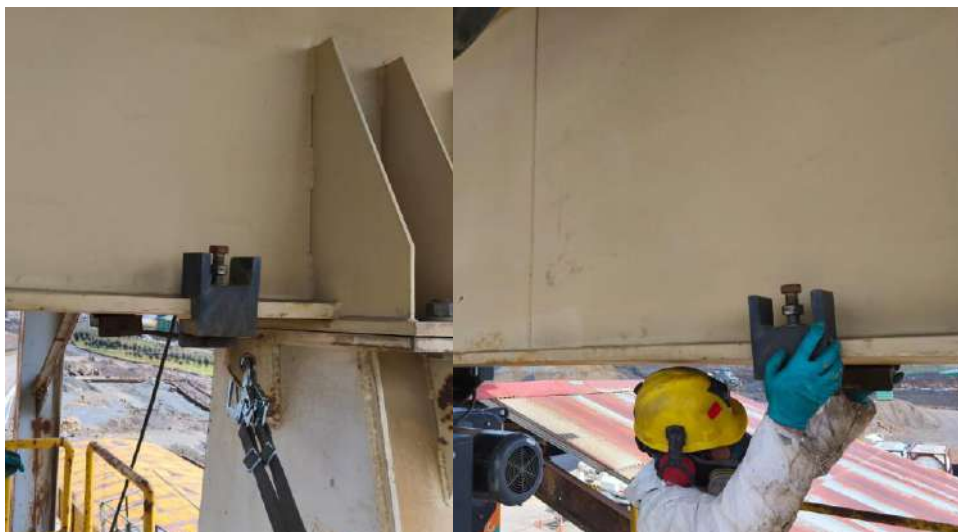
- Se reubicó tope mecánico de trolley debido a que la ubicación que tenía era la incorrecta. Corría riesgo de chocar con plataforma de servicio.

**Imagen N°09. Reubicación de tope mecánico.  
Posición inicial // posición final.**

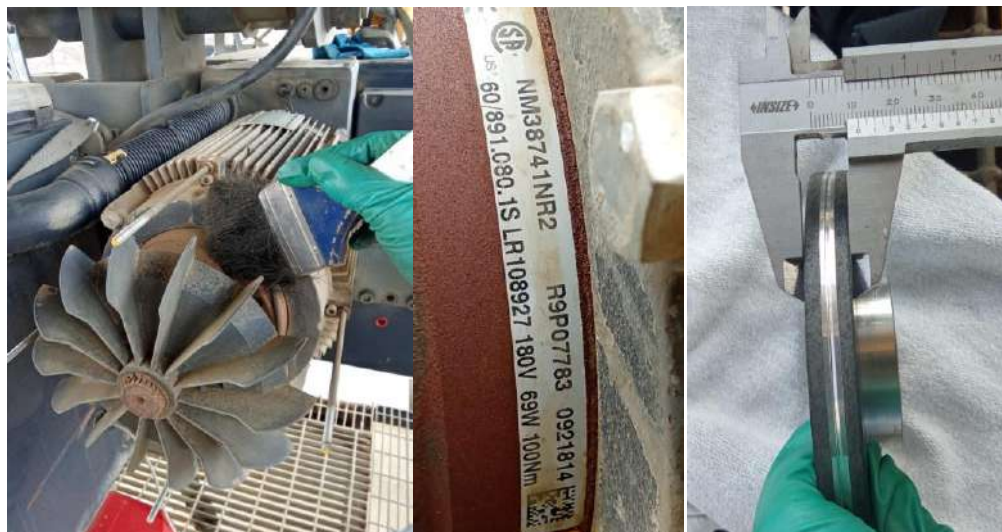
- Se realizó la inspección, verificación del freno de motores de izaje y traslación de carro los cuales se encuentran dentro de los parámetros del fabricante.
- Espesor mínimo de disco de freno para el motor de izaje es de 10.4mm, en campo se encontró que tiene un espesor de 11.1mm por lo cual concluimos que está dentro de los parámetros admisibles. El airgap se procedió a ajustar a 0.4mm de acuerdo a lo recomendado por el fabricante.
- El motor de traslación de trolley es con freno compacto de corriente continua, de acuerdo al fabricante “el entrehierro tiene que medir entre 0,2 y 0,3 mm” por lo cual se procedió a ajustar de acuerdo a lo recomendado.

**Imagen N°10. Inspección de freno de izaje (dentro de lo permisible por el fabricante)**

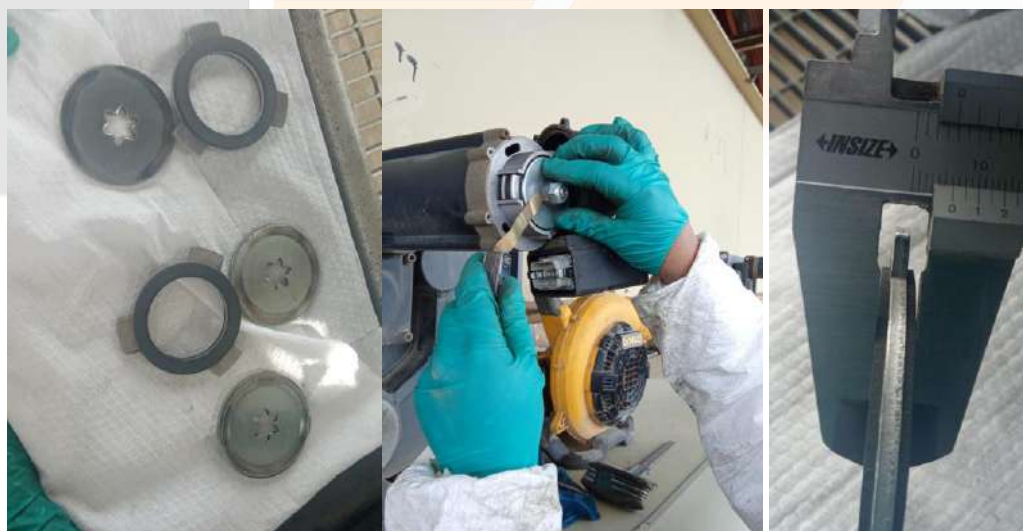
**Imagen N°11. Inspección de freno de traslación de trolley (dentro de lo permisible por el fabricante)**

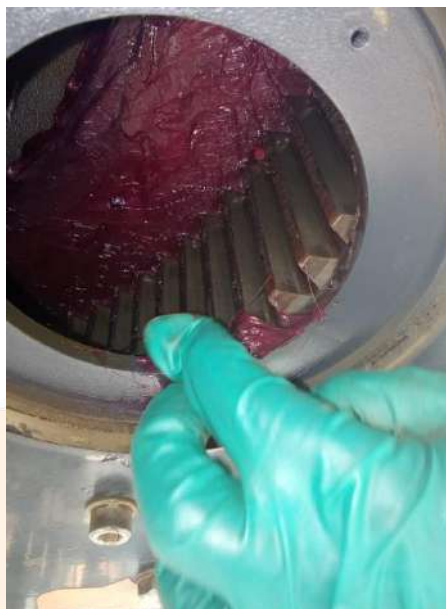
**Imagen N°12. Engrase de corona de tambor de izaje,**

- Inspección de corona de tambor de izaje. Se procedió a engrasar.

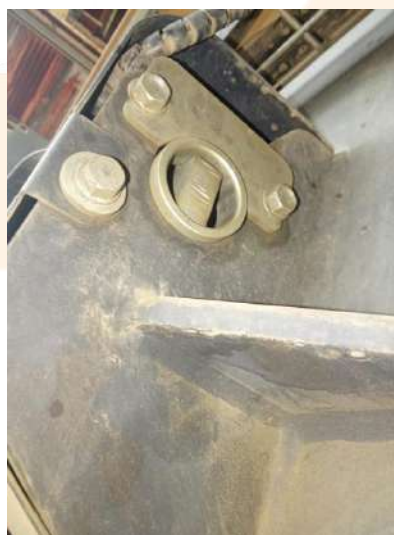
**Imagen N°13. Inspección de puntos fijos.**

- Inspección de poleas de compensación, puntos fijos y guiador de cable.

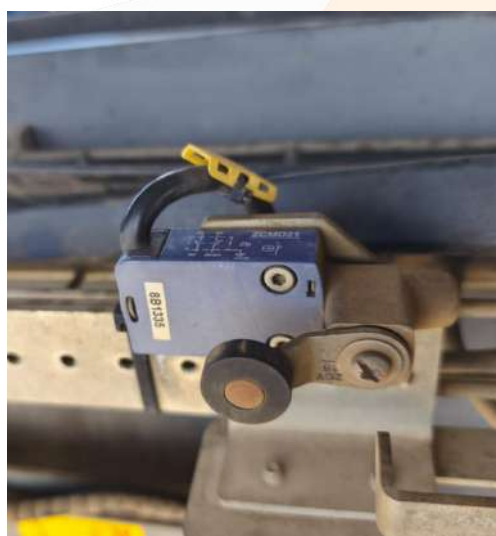
**Imagen N°15. Inspección de sistema de sobrecarga.**

- Se realizó la inspección, limpieza y mantenimiento del sistema de sobrecarga encontrándose operativo.

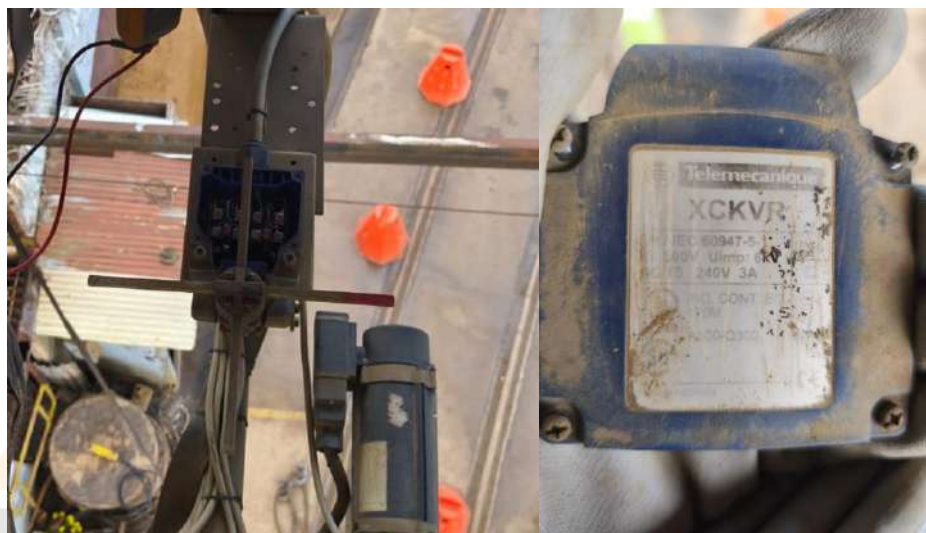
- Se realizó la inspección, limpieza, ajuste de terminales y mantenimiento del limitador de velocidad tipo cruceta de trolley, se encuentra en mal estado. Requiere cambio.

**Imagen N°16. Inspección de limitador de velocidad de trolley.**

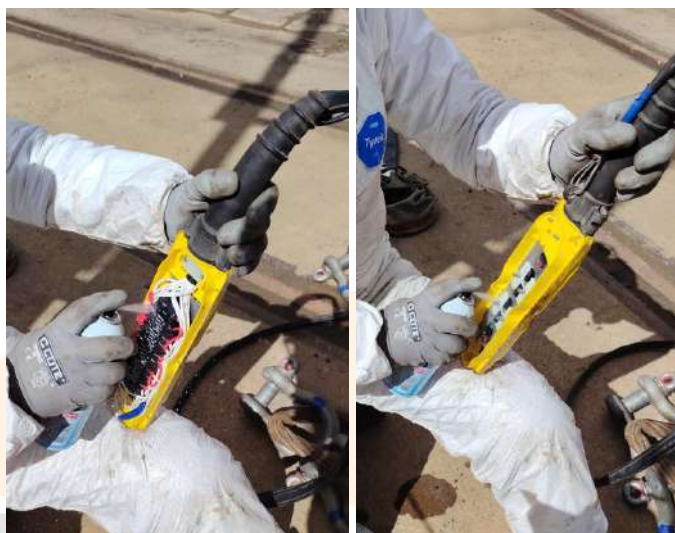
**Imagen N°18. Inspección de botonera colgante**

- Se realizó la inspección, limpieza, ajuste de terminales y mantenimiento de la botonera colgante, encontrándose en buen estado.

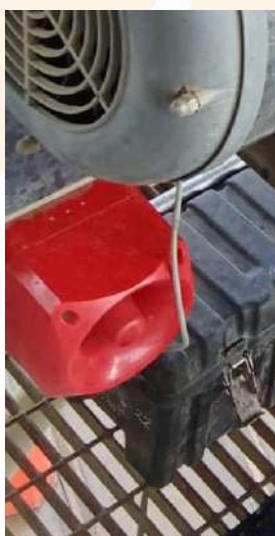
**Imagen N°19. Inspección de alarma visual y sonora.**

- Se realizó la inspección, limpieza, ajuste de terminales y mantenimiento de la alarma sonora y visual encontrándose en buen estado.

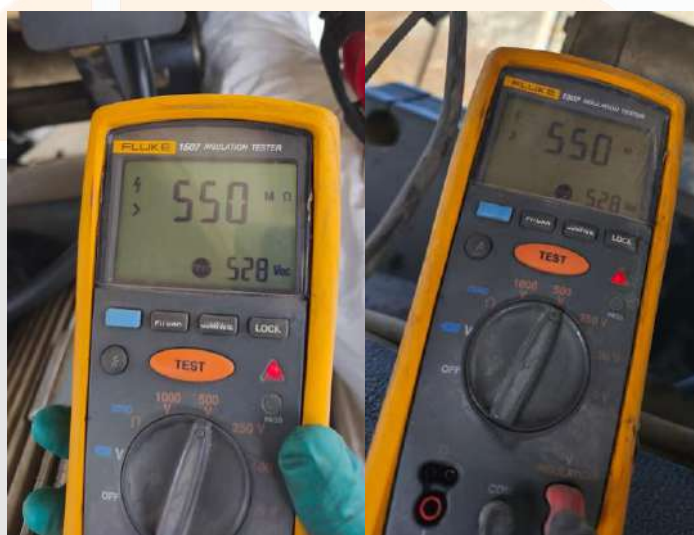
- Se realizó la medición de parámetros eléctricos, tales como voltaje de alimentación y control, megado de motores, medición de resistencia y corriente.
- Se realizó el megado de motores para verificar el aislamiento de los mismos, los cuales presentan las siguientes medidas:
  - ✓ Motor de izaje  $>550M\Omega$ , lo cual indica que tiene muy buen aislamiento.
  - ✓ Motor de traslación trolley  $>550M\Omega$ , lo cual indica que tiene muy buen aislamiento.
  - ✓ Motor de izaje  $>550M\Omega$ , lo cual indica que tiene muy buen aislamiento.

Imagen N°20. Megado de motores

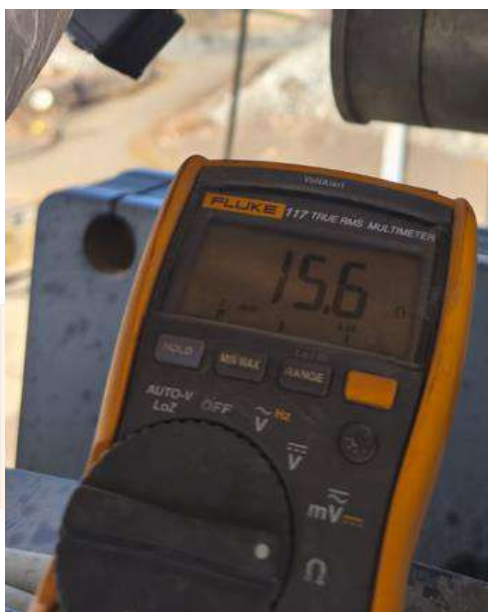
- Se realizó la toma de medida de la resistencia del motor de izaje, esto para saber la continuidad y asegurar la operatividad del mismo los resultados se muestran en la tabla N° 8, el cual el valor indica continuidad en los equipos.

Imagen N°22. Medición de resistencia están dentro de los parámetros del fabricante

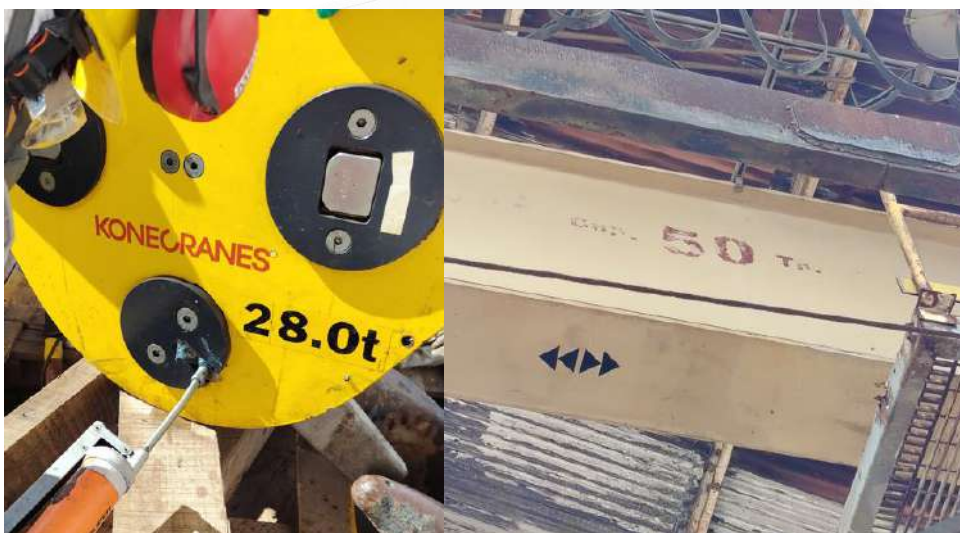
**Imagen N°24. Señaléticas**  
**Capacidad en pasteca // Capacidad en monorriel**
