# TAGUS-TEC SERVIÇOS TECNOLÓGICOS LTDA

**Cliente:** REMODISA SOROCABA SISTEMAS PRE MOLDADOS LTDA  
**Endereço:** Av. Victor Andrew, 2225 - Zona Industrial, Sorocaba - SP, 18086-390, Brazil  
**Início:** 01/04/2026 08:19  
**OS:** V69110  
**Técnico:** BRUNO DE ARAUJO MARTUCCI  
**Término:** 01/04/2026 09:31

| <b>Descrição do produto:</b> | MD2900 ACURA TCP-IP PEDESTAL PINTADO 220V |

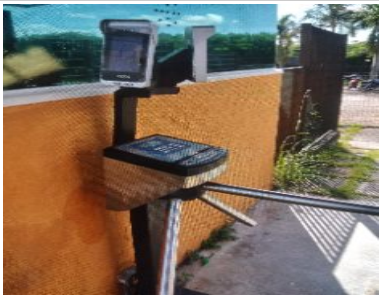
| <b>Observação:</b> | <p># PROBLEMA RELATADO Erro de leitura #PROBLEMA ENCONTRADO Placas não estavam lendo corretamente sinal do facial #SOLUCAO Feito um reset na placa, validado comunicação e configurações Realizado configuração no formato de leitura que não estava configurado Realizado teste com crachá da portaria e faciais, voltou a acessar normalmente Validado acessos com portaria e Marcelo</p> |
