# TAGUS-TEC SERVIÇOS TECNOLÓGICOS LTDA

**Cliente:** CLUBE MOGIANO  
**Endereço:** Av. Prof. Adib Chaib, 801 - Centro, Mogi Mirim - SP, 13800-040, Brazil  
**Início:** 01/04/2026 08:29  
**OS:** V69111  
**Técnico:** LEANDRO TIAGO  
**Término:** 01/04/2026 16:09

| Descrição do produto: | RELOGIO PRINTP.III V4 BIO ID 500USR BAR |

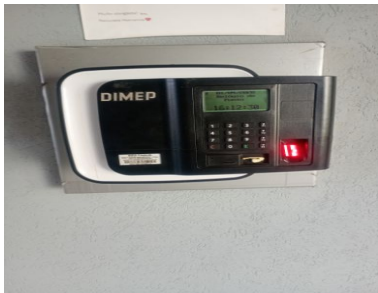
| Defeito: | Equipamento Não Registra Ponto |
| Causa: | Placa Principal Com Defeito |
| Observação: | Defeito Reclamado: Equipamento apresentando erro de leitura. Defeito Encontrado: Equipamento perdendo a configuração. Solução Aplicada: Realizada a troca da placa principal. Observações: Após a primeira substituição, a placa proveniente do estoque apresentou defeito, fazendo com que a |

| | <p>impressora passasse a acusar papel atolado. Foi realizada uma segunda troca da placa, porém o equipamento continuou apresentando perda de configuração. Após análise em conjunto com a equipe do SAP, foi identificado que o slot da bateria BIL estava frouxo, sendo necessário realizar o reaperto. Durante todo o processo, foram realizadas diversas ativações e testes até a identificação da causa raiz do problema. Após a correção, foram executados testes junto à colaboradora Larissa e equipe de RH, validando o pleno funcionamento do equipamento, incluindo: Leitura biométrica Leitura de digital Leitura de cartão Leitura de código de barras Todos os testes foram aprovados, sendo o atendimento finalizado com sucesso. Ressalta-se que a rede elétrica do cliente apresenta constantes picos de tensão. O cliente possui nobreak, porém o equipamento encontra-se sem bateria, não sustentando carga. O cliente foi devidamente orientado quanto à necessidade de substituição da bateria ou do próprio nobreak, a fim de evitar novos problemas</p> |

| Solução: | Substituição De Peça |
