# TAGUS-TEC SERVIÇOS TECNOLÓGICOS LTDA

**Cliente:** MAG SAC EMBALAGENS LTDA  
**Endereço:** R. do Papel, 156 - Jardim Perola, Santa Bárbara d'Oeste - SP, 13454-187, Brazil  
**Início:** 01/04/2026 15:04  
**OS:** V69125  
**Técnico:** TALLES HENRIQUE DO NASCIMENTO  
**Término:** 01/04/2026 16:37

## Dados do Atendimento Técnico

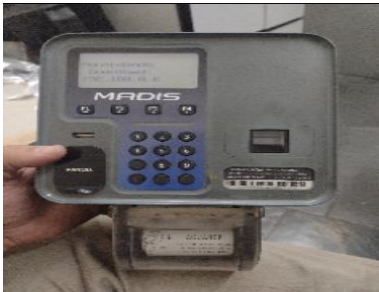
| <b>Equipamento:</b> | |

| <b>Defeito:</b> | Equipamento Não Liga |
| <b>Causa:</b> | Placa Com Defeito |
| <b>Observação:</b> | Foi realizada visita técnica na empresa Magsac Embalagens Ltda. para manutenção do relógio de ponto modelo MD0706, que apresentava travamento na tela de “aguardando download”. Foram realizados testes operacionais e procedimentos de diagnóstico, incluindo contato com o suporte técnico, porém sem êxito na recuperação do equipamento. Após análise, foi constatada falha definitiva na placa principal, permanecendo travada de forma permanente, sendo necessária a abertura de retorno para substituição da peça código S2525411A, a fim de restabelecer o funcionamento do equipamento. Atendimento em garantia de mão de obra. Todo o processo foi acompanhado pelo Sr. |

| <b>Solução:</b> | Substituição De Peça |
