# TAGUS-TEC SERVIÇOS TECNOLÓGICOS LTDA

**Cliente:** SP. SUMARE PRODUTOS DE HIGIENE LTDA  
**Endereço:** R. José Vieira dos Santos - Santa Terezinha, Paulínia - SP, 13140-000, Brazil  
**Início:** 01/04/2026 16:11  
**OS:** V69127  
**Técnico:** ISRAEL OSVALDO INACIO  
**Término:** 01/04/2026 16:46

| Descrição do produto: | CATRACA BAP BLACK V2 BIO ID 3000USRPX MIFARE |

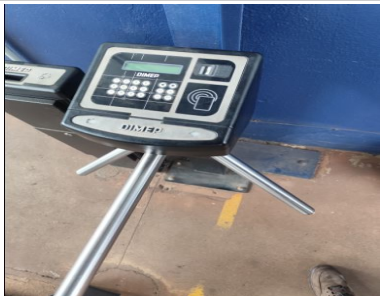
| <b>Equipamento:</b> | |

| Observação: | MANUTENÇÃO DE CATRACA Local: Entrada principal Problema Relatado: Braços girando livremente. Problema Encontrado: Mola compressora quebrada. Peças trocadas : D12908828 Solução: Realizada a substituição da mola compressora. Observações: Ao chegar na portaria, fui recebido pelo segurança do local. Conforme verificado na OS anterior, já havia sido identificada a peça com defeito. Foi realizada a |

| | substituição da mola compressora, solucionando o problema. O processo foi acompanhado pela colaboradora Regina. Técnico Responsável: Israel Inácio |
