# TAGUS-TEC SERVIÇOS TECNOLÓGICOS LTDA

**Cliente:** BRANYL COMERCIO E INDUSTRIA TEXTIL LTDA  
**Endereço:** R. Flávio Giacomini - Lot. Nova Capi, Capivari - SP, 13360-000, Brazil  
**Início:** 02/04/2026 13:42  
**OS:** V69153  
**Técnico:** RONALDO ZULIANI DOS SANTOS  
**Término:** 02/04/2026 16:44

| <b>Descrição do produto:</b> | RELOGIO PRINTP.III V4 BIO ID 500USR BAR |

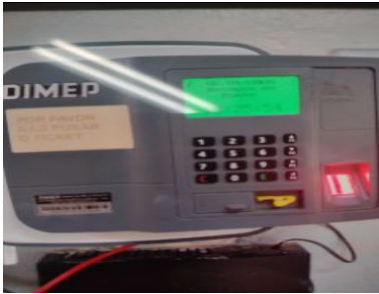
| Equipamento: | |

| <b>Defeito:</b> | Equipamento Não Registra Ponto |
| <b>Causa:</b> | Mau Uso / Erro De Operação |

| <b>Observação:</b> | <p>N/S - 3002630016742 - Rachel !! Foi aberto com outro número de série !! Conforme solicitado na OS anterior, foi substituído a placa do teclado e a manta do teclado + lacre !! Feito limpeza interna e externa do equipamento !! Ativação e troca de lacre !! Testes de funcionamento ok !! Obs: Equipamento configurado para " DHCP " !! Todos os passos acima foram acompanhado pelo Igor e Murilo do TI !!</p> |
