## TAGUS-TEC SERVIÇOS TECNOLÓGICOS LTDA

**OS:** V69173

| Descrição do produto: | RELOGIO SMART PRINT WIFI BIO ID 500USR |

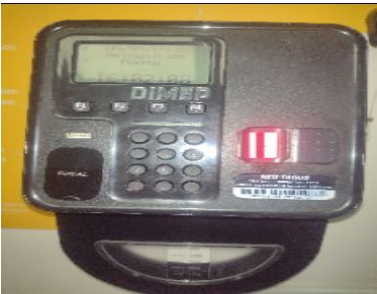
| Equipamento: | |

| Defeito: | Equipamento Não Imprime |
| Observação: | Relógio - 1° And. Constatado tampa basculante e funil quebrado !! Feito a substituição das peças !! Testes de impressão, comunicação e corte do papel ok !! Obs: Não foi possível coletar a assinatura, pois a Thaisa estava em reunião !! |

| Solução: | Substituição De Peça |

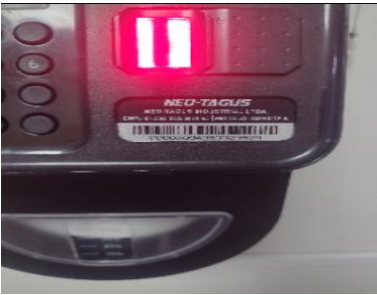
| N de serie: | |

| Serie: | 00003004980029629 |
