# TAGUS-TEC SERVIÇOS TECNOLÓGICOS LTDA

**Cliente:** ANCORADOURO REPRESENTACOES E TURISMO LTDA  
**Endereço:** R. Dr. Liráucio Gomes, 55 - Cambuí, Campinas - SP, 13024-490, Brazil  
**Início:** 07/04/2026 16:56  
**OS:** V69197  
**Técnico:** ISRAEL OSVALDO INACIO  
**Término:** 07/04/2026 18:30

| <b>Descrição do produto:</b> | URNA EXTERNA INOX PX 125KHZ (P/ CATRACA FANCY LINE DIMEP) |

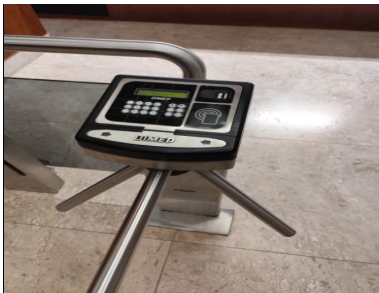
| <b>Defeito:</b> | Equipamento Não Libera Acesso |
| <b>Causa:</b> | Leitor Com Defeito |
| <b>Observação:</b> | MANUTENÇÃO – CATRACA LOCAL: Entrada principal PROBLEMA RELATADO: Leitor biométrico não<br>liga. PROBLEMA ENCONTRADO: Leitor biométrico inoperante (não liga). SOLUÇÃO: Realizadas<br>tentativas de correção com substituição da placa Cerus, leitor biométrico e chicote do leitor, porém sem<br>sucesso até o momento. OBSERVAÇÕES: Ao chegar ao local, fui recebido pelo Sr. Vander. Após<br>análise técnica e substituição dos componentes (placa Cerus, leitor biométrico e chicote), o<br>equipamento permaneceu sem funcionamento. Devido ao horário avançado, não foi possível concluir a<br>manutenção. Todas as peças substituídas foram reinstaladas no equipamento. Necessário retorno<br>técnico para continuidade da manutenção da catraca. Nesta OS será cobrado o deslocamento e<br>primeira hora técnica no valor de 700.00 reais. Acompanhado por: Vander Técnico Responsável: Israel<br>Inácio |

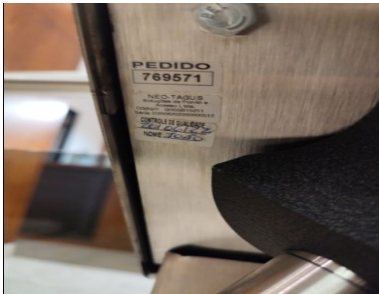
N de serie:

| <b>Serie:</b> | D3006202200000591 |
