# TAGUS-TEC SERVIÇOS TECNOLÓGICOS LTDA

**Cliente:** KONECTA BRAZIL OUTSOURCING LTDA.  
**Endereço:** RUA CONSELHEIRO SARAIVA ,835 ,SENTRO ,LIMEIRA ,13480191  
**Início:** 09/04/2026 15:56  
**OS:** V69212  
**Técnico:** VALMIR ALVES RIBEIRO  
**Término:** 09/04/2026 17:26

| Descrição do produto: | CONTROLADOR FACE ACCESS ULTRA |

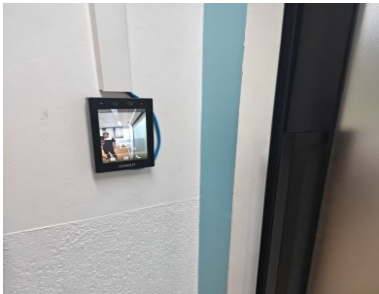
Equipamento:

| Defeito: | Equipamento Não Libera Acesso |
| Causa: | Leitor Com Defeito |
| Observação: | MANUTENÇÃO O Defeito relatado: Facial não trava o eletroímã. Análise: Botoeira de presença não aceita programação, ou fica com o relé em um segundo, ou 8 segundos, cliente analisou que o tempo é muito grande. Solução: Será necessário retorno com botoeira de presença nova. Código da peça será passado pelo coordenador. |

| Solução: | Substituição De Peça |

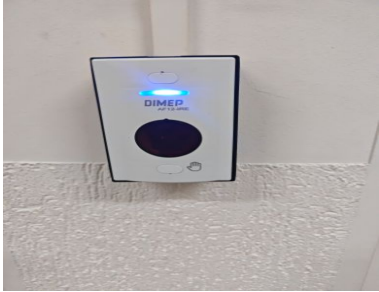
N de serie:

| Serie: | 10112025000010929 |
