# TAGUS-TEC SERVIÇOS TECNOLÓGICOS LTDA

**OS:** V69216

| Descrição do produto: | 8796-PRINTP.III BARRAS BIO SG 1000TPL 1P |

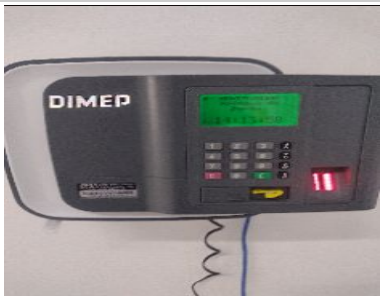
| Equipamento: | |

| Defeito: | Equipamento Não Liga |
| Causa: | Fonte Com Defeito |

| Observação: | Realizado testes de impressão e constatado que a fonte de alimentação externa, estava sem potência para realizar a impressão !! Feito a substituição da mesma, realizado vários testes de impressão com a digital, verificado as marcações no Kairos, todas realizada com sucesso !! Obs: Colocado também o lacre fiscal, pois estava sem lacre !! Realizado testes de impressão, comunicação e corte do papel ok !! Obs: Todos os passos acima foram acompanhado pelo Mateus Victor da Costa - RH !! |
