# TAGUS-TEC SERVIÇOS TECNOLÓGICOS LTDA

## Dados do Cliente

| Descrição do produto: | RELOGIO SMART POINT WIFI BIO ID |

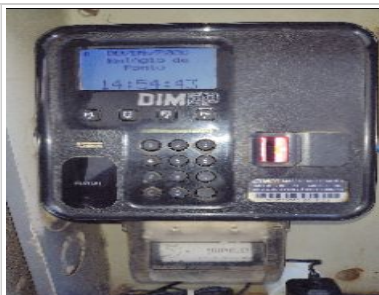
Equipamento:

| Defeito: | Equipamento Não Liga |
| Causa: | Fonte Com Defeito |
| Observação: | Verificado que a impressão estava enroscando e o relógio ficava com o módulo biométrico Sagem,<br>piscando !! Feito a substituição da fonte de alimentação externa e limpeza do sensor de atolamento !!<br>Limpeza interna e externa do equipamento !! Estabelecido a comunicação online - Modo Rest !! IP<br>192.168.1.245 Feito marcações da funcionária - Janaina Faria Alves Mattos - ADM e Gabriela Galvão<br>Michelson - ADM !! Verificado no Kairos, todas realizadas com sucesso !! Obs: Todos os passos acima<br>foram acompanhado pela Janaina Faria Alves Mattos !! |

| Solução: | Substituição De Peça |
