## TAGUS-TEC SERVIÇOS TECNOLÓGICOS LTDA

**OS:** V69268

| <b>Descrição do produto:</b> | RELOGIO SMART POINT WIFI BIO FACIAL |

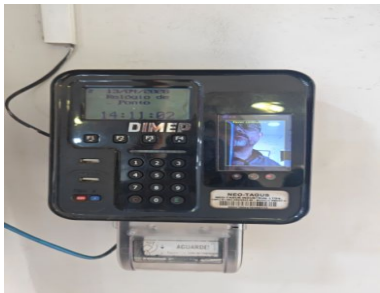
| <b>Equipamento:</b> | |

| <b>Defeito:</b> | Equipamento Não Imprime |
| <b>Causa:</b> | Impressora Com Defeito |
| <b>Observação:</b> | <p>M A N U T E N Ç Ã O Defeito relatado: Não imprimir, rolete da impressora solto. Análise: Roleta da impressora solto, pode ter ocorrido durante troca da bobina. Solução: Realizado ajustes nas travas do rolete, encaixado o rolete no local correto, colocado a bobina, e realizado testes de impressão com sucesso, leitor e comunicação ok.</p> |
