# TAGUS-TEC SERVIÇOS TECNOLÓGICOS LTDA

**Cliente:** BENTELER COMPONENTES AUTOMOTIVOS LTDA  
**Endereço:** Av. Mercedes Benz - Distrito Industrial, Campinas - SP, 13054-750, Brazil  
**Início:** 10/04/2026 07:58  
**OS:** V69278  
**Técnico:** ISRAEL OSVALDO INACIO  
**Término:** 10/04/2026 09:52

| Descrição do produto: | TORNIQUETE DIMEP PT |

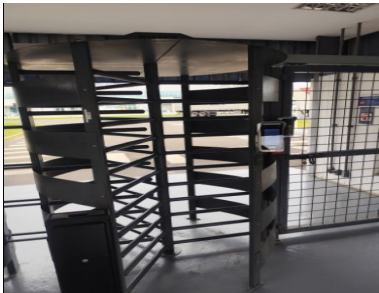
| Observação: | CORREÇÃO DE LEITURA FACIAL LOCAL: Refeitório / Entrada da empresa (torniquete) – Benteler PROBLEMA RELATADO: Apenas um funcionário não conseguia acesso à catraca por meio da leitura facial no refeitório. PROBLEMA ENCONTRADO: Foto de cadastro do colaborador incorreta/fora do padrão, prejudicando a leitura facial. SOLUÇÃO: Foi realizada a exclusão da facial cadastrada e efetuado novo cadastro do colaborador. Após o recadastro, o acesso foi normalizado com sucesso, sendo testado tanto no torniquete do refeitório quanto no torniquete de entrada da fábrica, ambos funcionando corretamente. Funcionária Jéssica não consegue acesso com facial no torniquete de |

| | <p>entrada, foi cadastrado a palma da mão, acesso concluído com sucesso. OBSERVAÇÕES: Para melhor desempenho no reconhecimento facial, devem ser seguidas as seguintes orientações: Utilizar fundo branco, preferencialmente; Não utilizar boné, touca, capuz ou óculos escuros; Manter o rosto centralizado e olhando diretamente para a câmera; Evitar fotos de perfil ou com o rosto inclinado (para baixo, lados ou para cima); Alinhar a câmera à altura do rosto; Não tirar foto de baixo para cima; Evitar sorrir ou piscar no momento da captura; Óculos de grau podem causar reflexos e interferir na leitura. Todas as orientações foram repassadas à Letícia (RH), que também irá instruir a recepção quanto ao procedimento correto de cadastro. ACOMPANHADO POR: Letícia (RH) TÉCNICO RESPONSÁVEL: Israel Inácio</p> |
