# TAGUS-TEC SERVIÇOS TECNOLÓGICOS LTDA

**OS:** V69279

| Descrição do produto: | TORNIQUETE DIMEP PT |

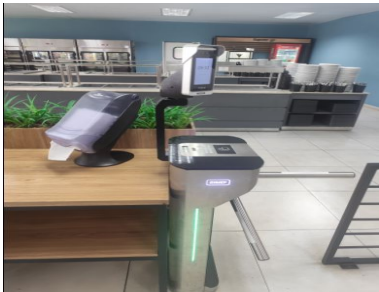
| <b>Observação:</b> | <p>CORREÇÃO DE LEITURA FACIAL LOCAL: Refeitório / Entrada da empresa (torniquete) – Benteler</p> <p>PROBLEMA RELATADO: Apenas um funcionário não conseguia acesso à catraca por meio da leitura facial no refeitório. PROBLEMA ENCONTRADO: Foto de cadastro do colaborador incorreta/fora do padrão, prejudicando a leitura facial. SOLUÇÃO: Foi realizada a exclusão da facial cadastrada e efetuado novo cadastro do colaborador. Após o recadastro, o acesso foi normalizado com sucesso, sendo testado tanto no torniquete do refeitório quanto no torniquete de entrada da fábrica, ambos funcionando corretamente. OBSERVAÇÕES: Para melhor desempenho no reconhecimento facial, devem ser seguidas as seguintes orientações: Utilizar fundo branco, preferencialmente; Não utilizar boné, touca, capuz ou óculos escuros; Manter o rosto centralizado e olhando diretamente para a câmera; Evitar fotos de perfil ou com o rosto inclinado (para baixo, lados ou para cima); Alinhar a câmera à altura do rosto; Não tirar foto de baixo para cima; Evitar sorrir ou piscar no momento da captura; Óculos de grau podem causar reflexos e interferir na leitura. Todas as orientações foram repassadas à Letícia (RH), que também irá instruir a recepção quanto ao procedimento correto de cadastro. ACOMPANHADO POR: Letícia (RH) TÉCNICO RESPONSÁVEL: Israel Inácio</p> |
