# TAGUS-TEC SERVIÇOS TECNOLÓGICOS LTDA

## Dados do Cliente

| Descrição do produto: | RELOGIO D-REP V2 FACIAL 10000SR |

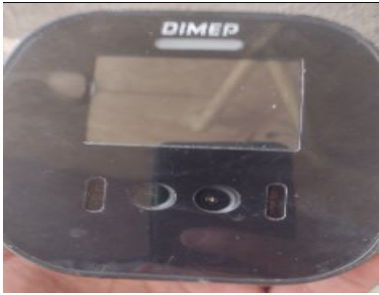
| Equipamento: | |

| Observação: | Verificado que o conector do adaptador da fonte de alimentação externa, está quebrado na placa !!<br>Necessário substituir a placa principal !! Favor passar orçamento de uma placa processadora e um adaptador, para fonte de alimentação externa !! Cód. C2525570PAT Cód. D18522668 Email: jussarasilva@tebas.com.br Obs: Técnico não tinha no maleiro, pois está em falta no estoque !! Obs: Todos os passos acima foram acompanhado pela Jussara Silva - ADM !! |
