# TAGUS-TEC SERVIÇOS TECNOLÓGICOS LTDA

**OS:** V69378

| Descrição do produto: | RELOGIO D-REP V2 FACIAL 10000SR |

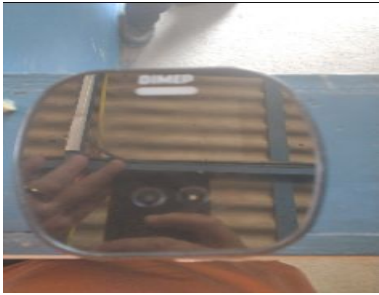
| Equipamento: | | |

| Defeito: | Equipamento Não Liga |
| Causa: | Placa Com Defeito |
| Observação: | Foi realizada a visita técnica para manutenção de um relógio de ponto facial que apresentava falha<br>relacionada a conector rompido. Durante a análise em campo, foi constatado que o dano não se<br>limitava ao conector, mas sim à própria placa principal, que se encontrava comprometida devido ao<br>rompimento do conector integrado. Diante disso, não é possível realizar reparo pontual, sendo<br>necessária a substituição completa da placa eletrônica. A peça identificada para substituição é a placa<br>código C2525-570PAT. Para continuidade do atendimento, será necessário o envio de orçamento para<br>aprovação prévia, contemplando a substituição da peça, bem como os custos de mão de obra e<br>deslocamento para execução do serviço. |

| Solução: | Substituição De Peça |
