# TAGUS-TEC SERVIÇOS TECNOLÓGICOS LTDA

**Cliente:** TERA METAIS ALUMINIO LTDA.  
**Endereço:** Rod. Eng. Constâncio Cintra - Bairro do Pinhal, Itatiba - SP, 13255-846, Brazil  
**Início:** 22/04/2026 16:47  
**OS:** V69414  
**Técnico:** TALLES HENRIQUE DO NASCIMENTO  
**Término:** 22/04/2026 16:49

| Descrição do produto: | 456 HL/S PROX.ACURA/BIOM.II/S IP (6000 TEMPL.)C/URNA 220V |

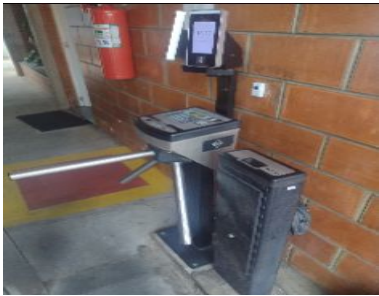
| <b>Equipamento:</b> | |

| Defeito: | Equipamento Não Liga |
| Causa: | Display Com Defeito |
| Observação: | Foi realizada visita técnica na empresa Terametais com o objetivo de realizar manutenção corretiva em uma catraca que apresentava falha de energização (equipamento não ligava). Durante a análise técnica, constatou-se que a anomalia estava relacionada a irregularidades no cabeamento, sendo identificados cabos fora de padrão de organização, bem como conexões parcialmente desconectadas. Foram executados ajustes mecânicos e reorganização completa do cabeamento, restabelecendo as condições adequadas de funcionamento. Após a intervenção, o equipamento voltou a operar normalmente. Foi realizada também a verificação de versão de firmware e parâmetros de atualização, não sendo identificadas inconsistências. Foram efetuados testes operacionais acompanhados pela Srta. Renata, que esteve presente durante todo o processo de manutenção, validando o correto funcionamento do equipamento. Dessa forma, a catraca foi devidamente testada, validada e liberada para uso em operação normal. Custos do atendimento: Primeira hora técnica: R\$ 324,00 Deslocamento técnico: R\$ 188,00 Total do atendimento: R\$ 512,00 |

| Solução: | Ajuste De Conexões Dos Cabos |

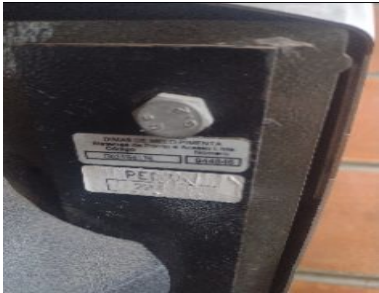
| <b>N de serie:</b> | |

| Serie: | 944846 |
