# TAGUS-TEC SERVIÇOS TECNOLÓGICOS LTDA

**OS:** V69419

| <b>Descrição do produto:</b> | RELOGIO SMART POINT WIFI BIO ID |

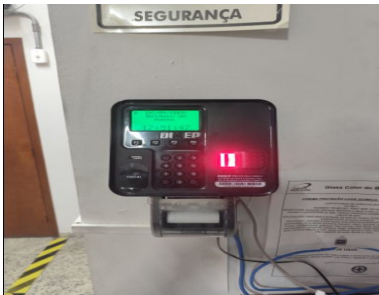
| Equipamento: | |

| <b>Defeito:</b> | Equipamento Não Comunica |
| <b>Causa:</b> | Placa De Comunicação Com Defeito |
| <b>Observação:</b> | MANUTENÇÃO – RELÓGIO DE PONTO Equipamento: Relógio SmartPoint PROBLEMA RELATADO: Relógio não comunica com o sistema. PROBLEMA ENCONTRADO: Placa principal com defeito. SOLUÇÃO: Realizada a substituição da placa, fonte e lacre do equipamento. OBSERVAÇÕES: Ao chegar ao local, fui recebido por Jonathan, que apresentou o defeito no relógio de ponto, o qual não estava subindo as marcações. Foi informado que, após uma queda de energia, o equipamento parou de comunicar. As setas de comunicação permaneciam piscando mesmo sem o cabo de rede conectado. Após análise técnica, foi identificada falha na placa. Realizada a substituição dos componentes necessários. Após o reparo, foram realizados testes de: Impressão Comunicação Envio de funcionários Teste de leitura biométrica Todos os testes foram concluídos com sucesso, com o equipamento operando normalmente. O serviço foi acompanhado por Jonathan e Liliane (RH). PEÇAS TROCADAS: Placa C2525411OA0T – R\$ 1.022,00 Lacre D00400013 – R\$ 37,00 Fonte 2A D15722350A – R\$ 109,00 SERVIÇOS: Hora técnica – R\$ 227,00 Deslocamento – R\$ 188,00 Horas adicionais (1h) – R\$ 258,00 VALOR TOTAL: R\$ 1.841,00 Rest habilitado Conexão cliente habilitado Ip 192.168.1.21 Máscara 255.255.255.0 Gateway 192.168.1.1 Supervisor 9999 Senha 9999 Acompanhado por: Ramon Técnico responsável: ISRAEL INÁCIO |

| <b>Solução:</b> | Substituição De Peça |
