# TAGUS-TEC SERVIÇOS TECNOLÓGICOS LTDA

**Cliente:** PRYSMIAN CABOS E SISTEMAS DO BRASIL S/A  
**Endereço:** AVENIDA PIRELLI ,1100 ,EDEN ,SOROCABA ,18103085  
**Início:** 02/04/2026 09:46  
**OS:** ZALVRC  
**Técnico:** BRUNO DE ARAUJO MARTUCCI  
**Término:** 02/04/2026 09:46

| <b>Descrição do produto:</b> | 8796-PRINTP.III V3 BARRAS PROX ACURA BIO SG 1000 |

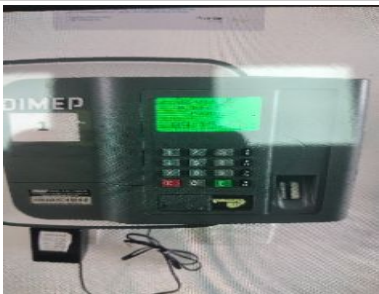
| <b>Defeito:</b> | Equipamento Não Imprime |
| <b>Causa:</b> | Papel Atolado |
| <b>Observação:</b> | <p># PROBLEMA RELATADO Papel atolado #PROBLEMA ENCONTRADO Cliente informou que estava aparecendo papel atolado Sensor de atolamento estava coberto de poeira, tendo mal funcionamento/ dificuldade para reconhecer papel #SOLUCAO Realizado uma limpeza no sensor e sistema de impressão, realizado batida de ponto, rep não apresentou problema Validado leitura e comunicação Rep operando corretamente</p> |

| <b>Solução:</b> | Limpeza e Lubrificação |
