# TAGUS-TEC SERVIÇOS TECNOLÓGICOS LTDA

**Cliente:** PET CENTER COMERCIO E PARTICIPACOES S.A.  
**Endereço:** AV. DR. MORAES SALLES ,2326 ,JARDIM GUARANI ,CAMPINAS ,13100201  
**Início:** 06/04/2026 17:24  
**OS:** ZALVUA  
**Técnico:** RONALDO ZULIANI DOS SANTOS  
**Término:** 06/04/2026 18:52

| Descrição do produto: | RELOGIO SMART PRINT WIFI BIO ID 5000USR |

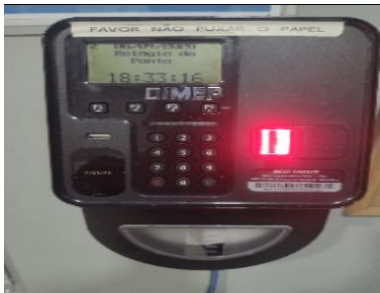
| Equipamento: | |

| Observação: | Constatado trava da impressora quebrada e tampa basculante e funil, danificado !! Conforme aprovação do Mateus Sepulvida - Gerente !! Foram substituído as peças necessárias, conforme descrição abaixo e devido ao contrato do GCE, não foi cobrado a visita e nem horas técnicas !! Realizado testes de impressão, comunicação e corte do papel ok !! Obs: Todos os passos acima foram acompanhado pelo Mateus Sepulvida - Gerente !! |
