## TAGUS-TEC SERVIÇOS TECNOLÓGICOS LTDA

**OS:** V67996

| Descrição do produto: | CONTROLADOR FACE ACCESS ULTRA |

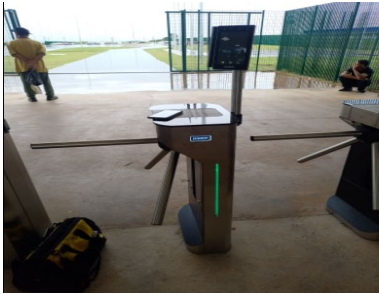
| Observação: | Ao chegar ao local fui recebido pelo cliente que me mostrou o problemas referentes ao equipamento. Foi realizado a análise técnica e o facial com o N/S 08367 está com seu cabo de energia danificado, sendo assim necessário a substituição do mesmo. O cabo está pendente a troca, assim que disponível pela Tagus-Tec. Os outros dois faciais com N/S 08371 e 08372 precisa ser realizada a troca do cabo de rede que chega até o local, foi testado o cabo de rede que chega até o facial no notebook e não funcionou, ao conectar um cabo que eu tinha dentro da bolsa, ele conectou na hora no equipamento. Foi testado os dois lados e os dois lados estão com o mesmo problema, um lado está com um cabo feito e o outro com um cabo que já vem pronto. Cliente informou outros problemas referente a catraca e foi alertado de que seria necessário abrir uma ordem de serviço para cada uma das catracas que está com problema. |

| Solução: | Ajuste De Conexões Dos Cabos |
