## TAGUS-TEC SERVIÇOS TECNOLÓGICOS LTDA

**OS:** V64989

### DADOS DO ATENDIMENTO TÉCNICO

**Descrição do produto:** RELOGIO SMART PRINT WIFI BIO SK FS 500USR ('G05551950')

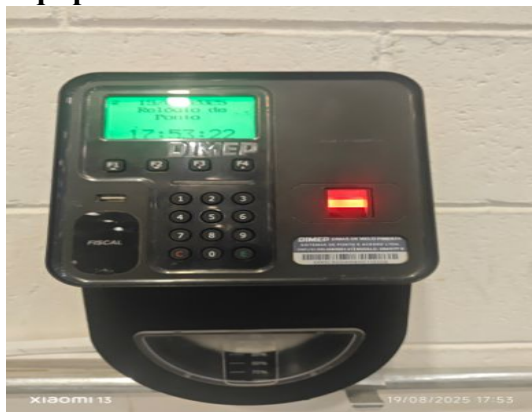
**Equipamento:**

**Defeito:** Equipamento Não Imprime

RELATADO: Relógios não imprimem.

PROBLEMA ENCONTRADO: Impressoras quebradas, e sensores de atolamento desatualizados.

**Causa:** Impressora Com Defeito

Solução: Realizado a troca da impressora, lacre, sensor de atolamento e ativação. Envio de corte total, e válido impressora, corte, leitor e comunicação. ATENDIMENTO FOI APROVADO e ACOMPANHADO PELO RESPONSÁVEL:
