# Parecer Técnico

Nº do Sinistro 6003120013573	Nº do parecer 2834B	RT 0720240094653
---------------------------------	------------------------	---------------------

Marca/Modelo I/CHEV TRACKER PREMIER	Placa QTP8981	Ano fabricação/Modelo 2019/2019
Chassi 3GNCJ8EZ4KL316854

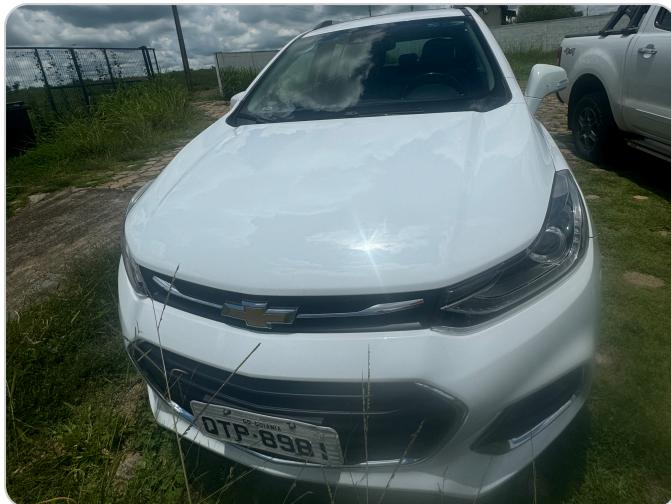
Figura 1: Setor frontal do I/CHEV TRACKER. Fonte: YOUSE.

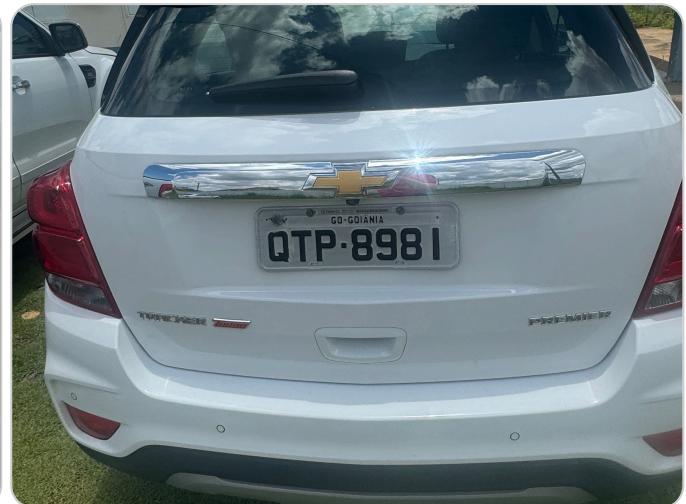
Figura 2: Setor traseiro do I/CHEV TRACKER. Fonte: YOUSE.

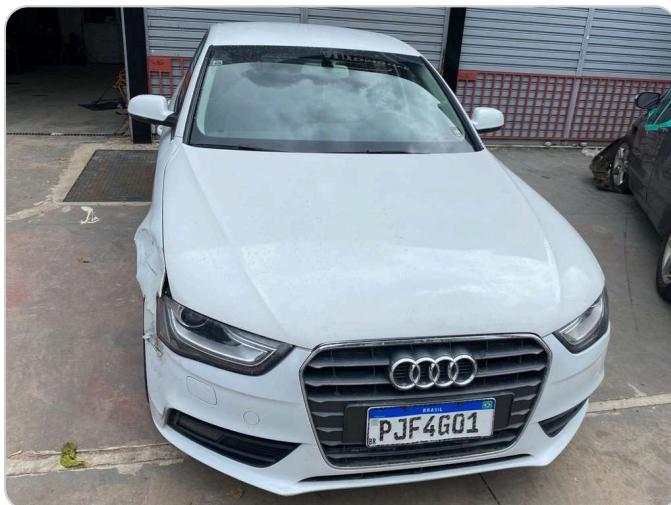
Figura 3: Setor frontal do AUDI/A4. Fonte: YOUSE.

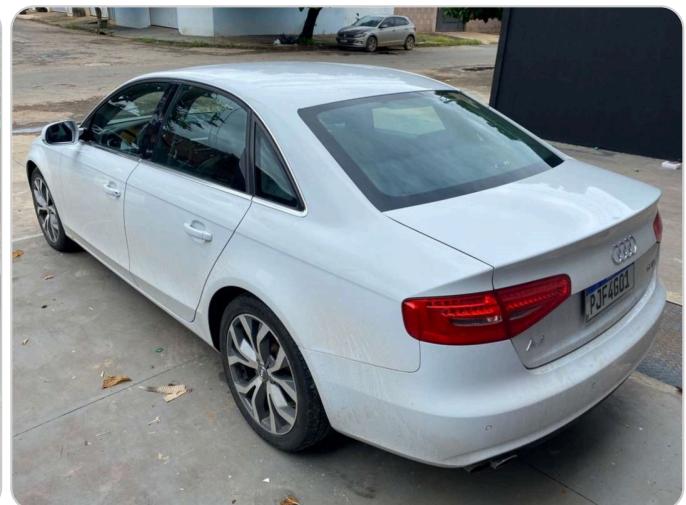
Figura 4: Setor angular traseiro esquerdo do AUDI/A4. Fonte: YOUSE.

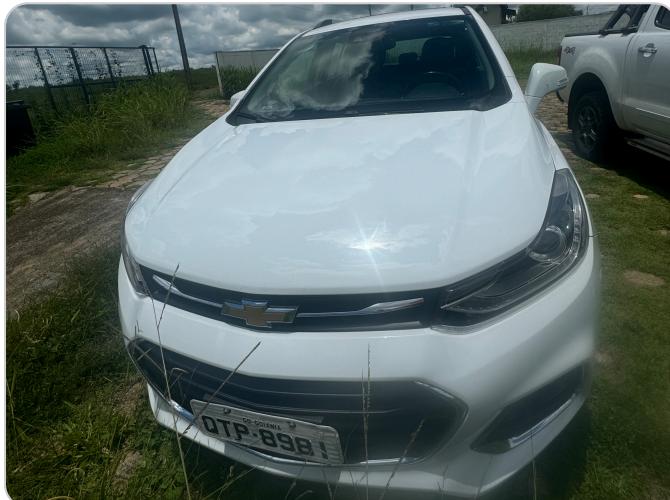
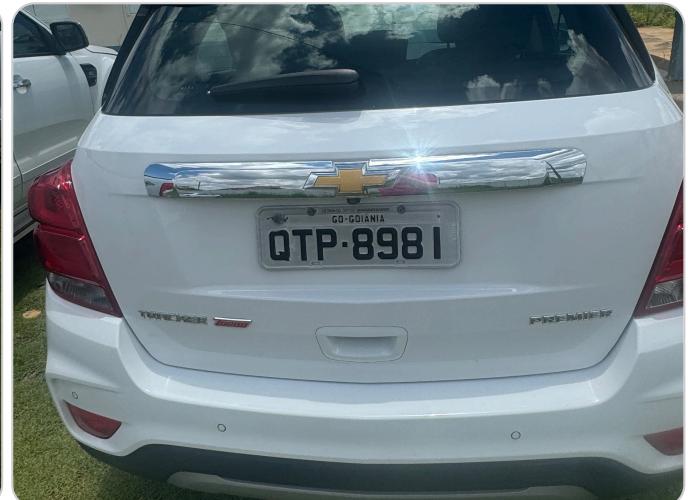
Com base nas Figuras 5 e 6, não foram identificados danos.

Figura 5: Setor frontal de V1. Fonte: YOUSE.

Figura 6: Setor traseiro de V1. Fonte: YOUSE.

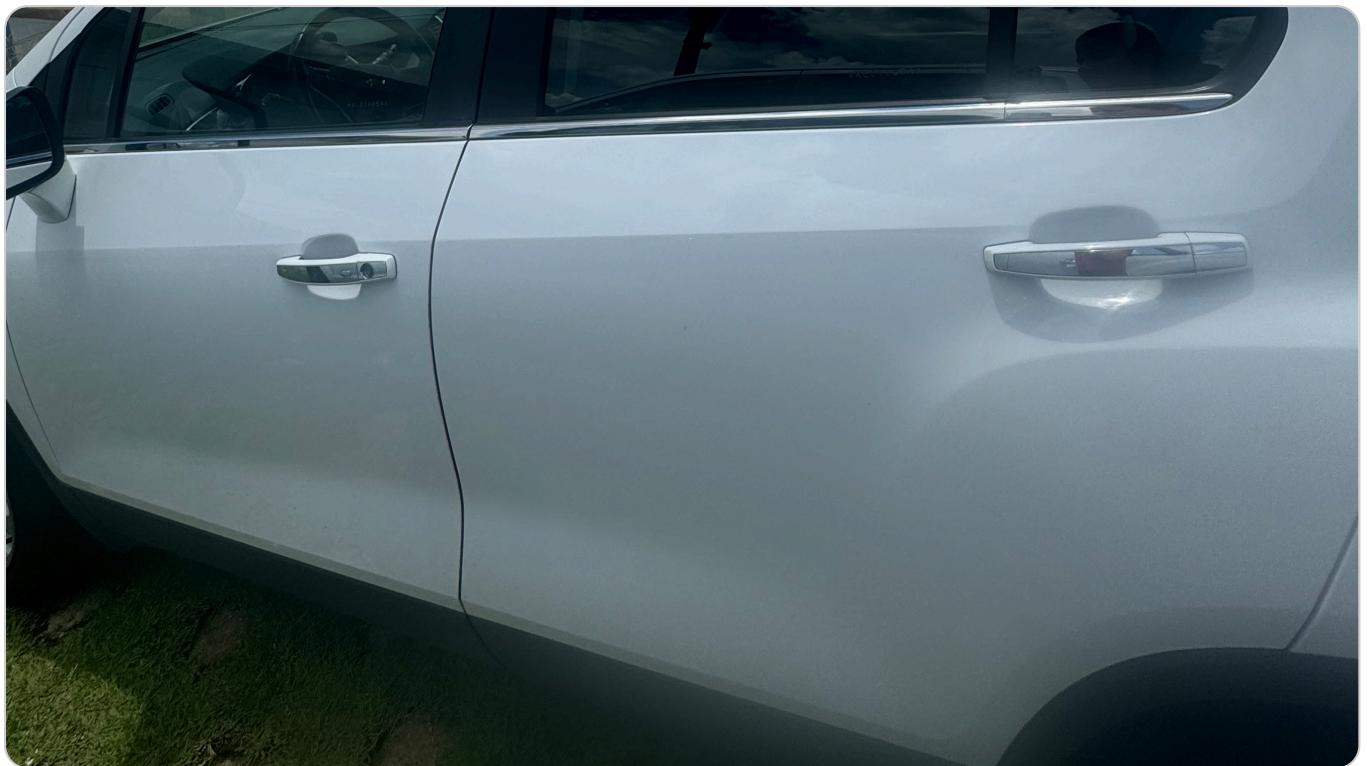
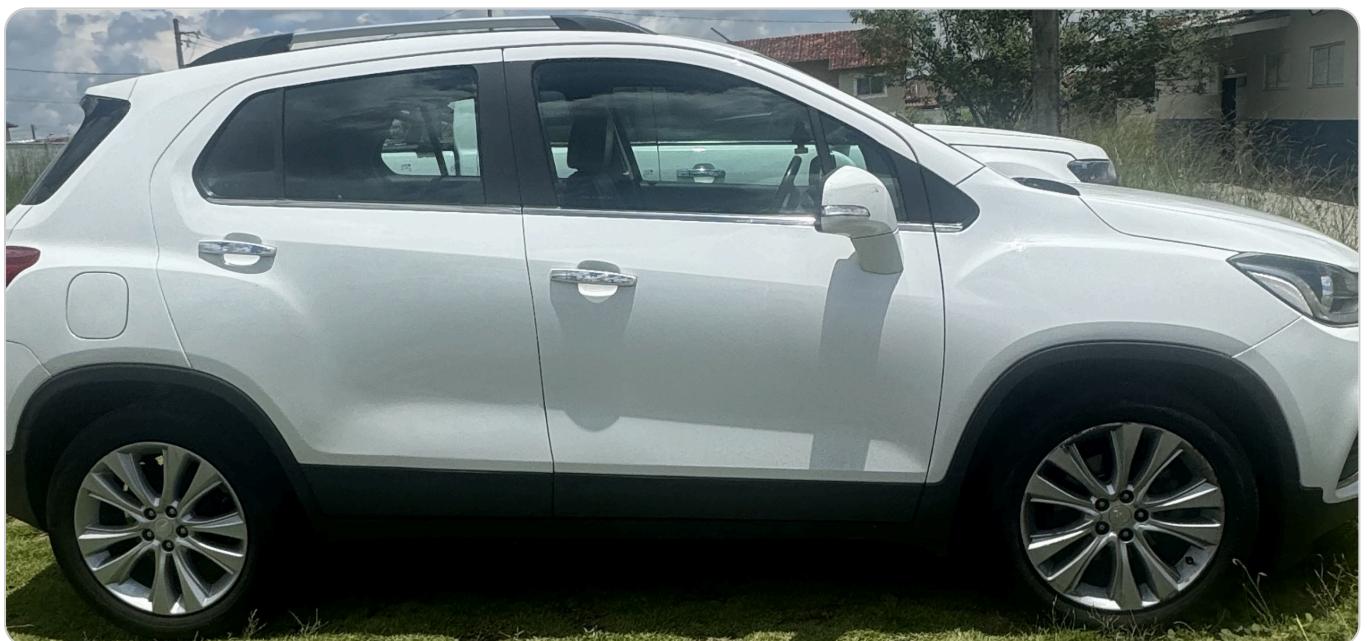
Ao analisar as Figuras 7 e 8, não foram constatados danos.

Figura 7: Setor lateral esquerdo de V1. Fonte: YOUSE.

Figura 8: Setor lateral direito de V1. Fonte: YOUSE.

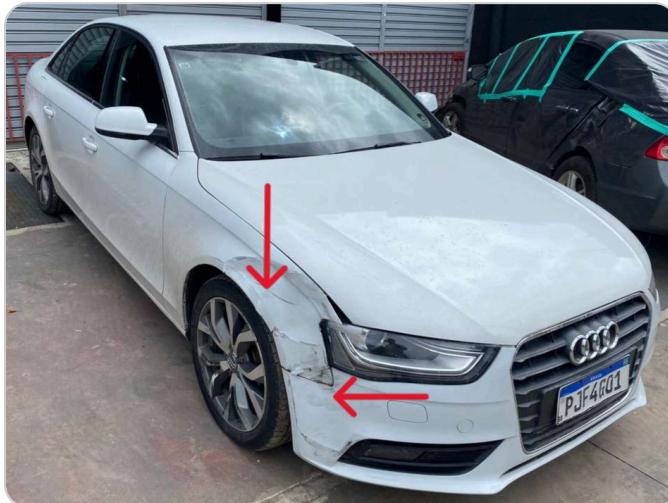
Ao analisar a Figura 9, observa-se a deformação no para-lama frontal direito e no para-choque frontal do lado direito, além de abrasões superficiais nessas regiões.

Figura 9: Danos no setor angular frontal direito de V2. Fonte: YOUSE, adaptado por Autoinsp.

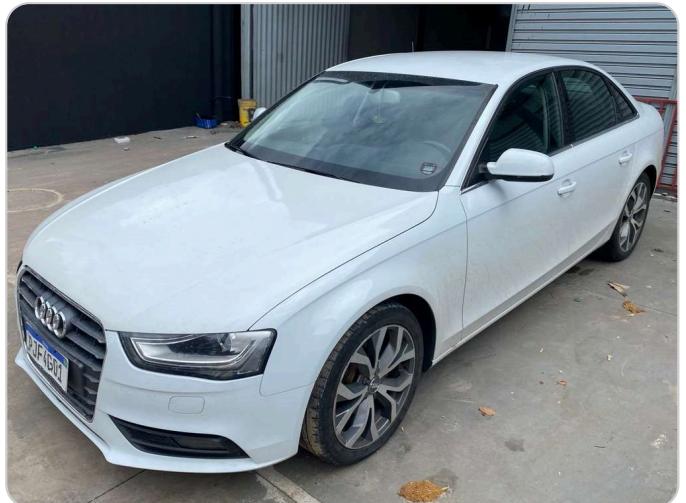
Na Figura 10, não foram identificados danos.

Figura 10: Setor angular frontal esquerdo de V2. Fonte: YOUSE.

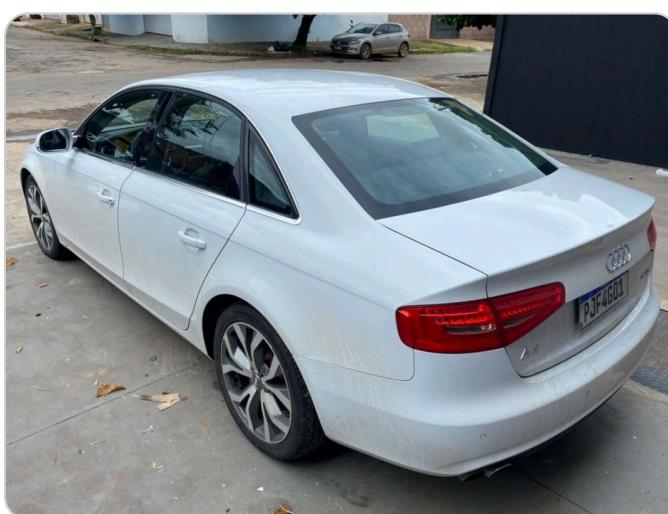
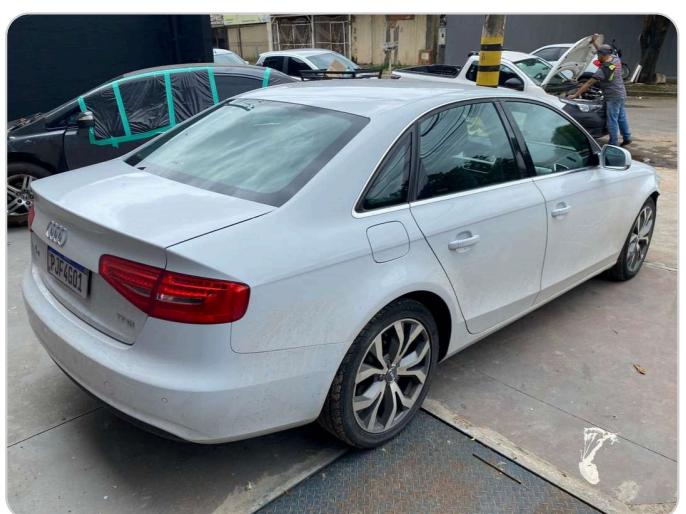
Ao analisar as Figuras 11 e 12, não foram identificados danos.

Figura 11: Setor angular traseiro esquerdo de V2. Fonte: YOUSE.

Figura 12: Setor angular traseiro direito de V2. Fonte: YOUSE.

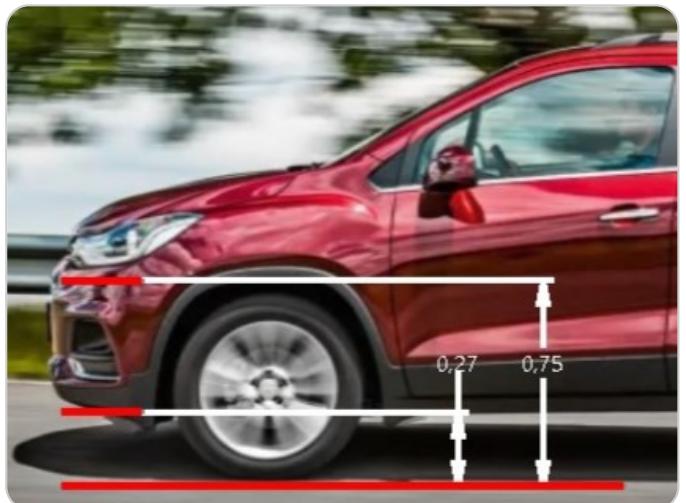
Ao projetar a altura dos danos de V2 em V1, conforme a Figura 14, conclui-se que a altura de 0,27m corresponde à região inferior do para-choque frontal.

Além disso, a altura de 0,75 m corresponde à região próxima ao farol, no para-choque frontal, que também não apresenta deformações.

Figura 14: Projeção dos danos de V2 em V1. Fonte: Autoinsp.

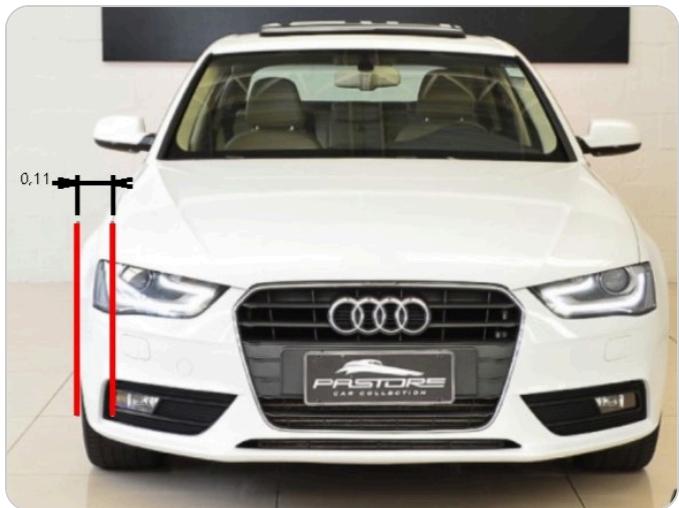
Para o setor angular frontal direito de V2, determinou-se que C1 é igual a C2 devido à uniformidade das deformações, cujo valor é de 0,11 metros (11 centímetros), conforme ilustrado na Figura 15.

Figura 15: Medida da deformação corrigida C1 e C2 de V2.  
Fonte: Autoinsp.
