CAPÍTULO 1 ANTECEDENTES GENERALES

El presente informe corresponde a lo indicado en el numeral 15.3.1 de los Términos de Referencia de las Bases Licitación del contrato "Asesoría a la Inspección Fiscal para la Explotación de Obras Viales Concesionadas: Grupo Interurbano Zona Sur tres, tramo Río Bueno – Puerto Montt.

1.1.2.1 Descripción Concesión Internacional Ruta 5, tramo Río Bueno - Puerto Montt

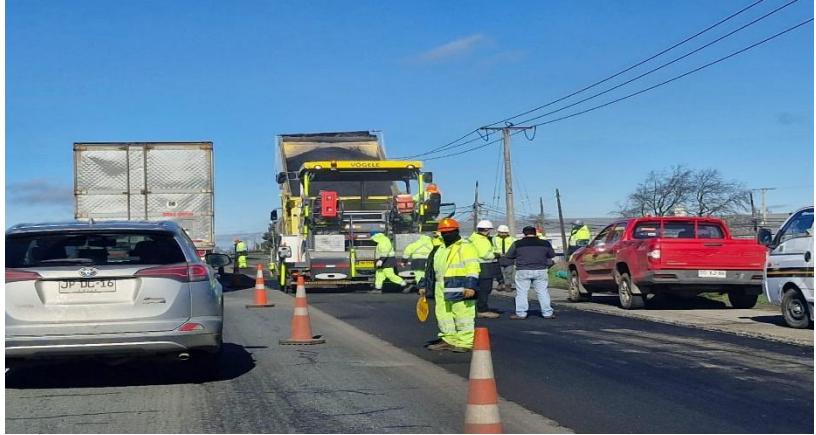
13-08-2025, *PAVIMENTOS, Km 920,500 – 922,500 poniente, pista 3, extensión mezcla asfáltica convencional.

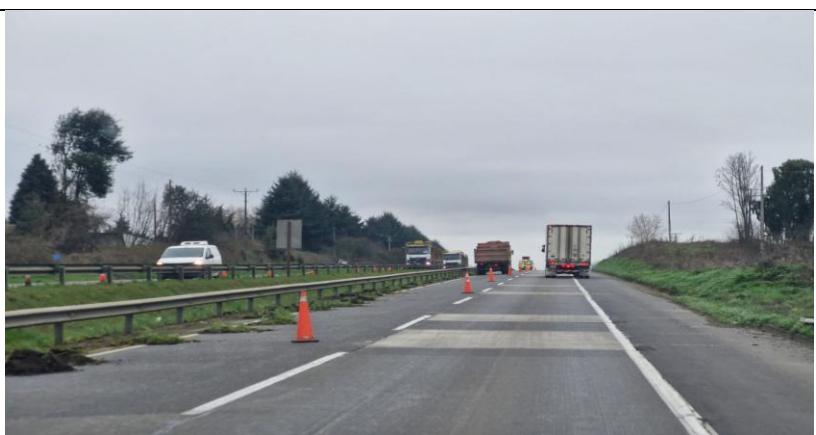
28-08-2025, *PAVIMENTOS, Km 920,320 – 929,500 oriente, berma interior, Recuperación de s.a.c y berma.
