**ASESORÍA A LA INSPECCIÓN FISCAL PARA  
LA  
EXPLOTACIÓN DE OBRAS VIALES  
CONCESIONADAS:**

**GRUPO INTERURBANO ZONA SUR 3  
TRAMO RÍO BUENO – PUERTO MONTT**

**INFORME MENSUAL N° 12**

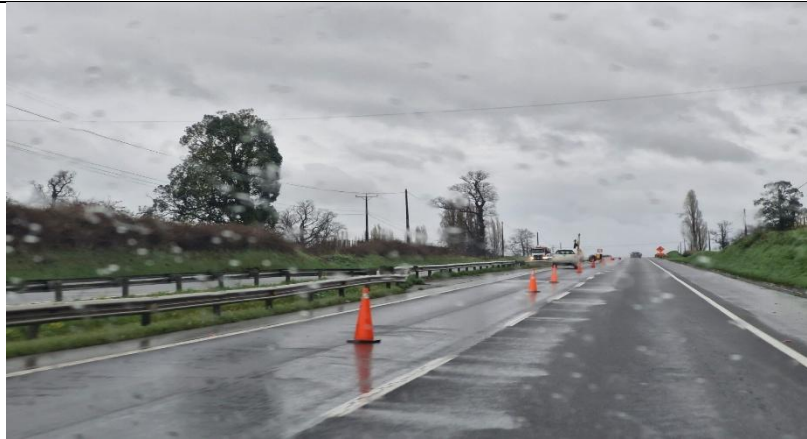
11-08-2025, \*ELEMENTOS DE SEGURIDAD, Km 900,100 poniente, mediana, Reposición de defensa caminera.

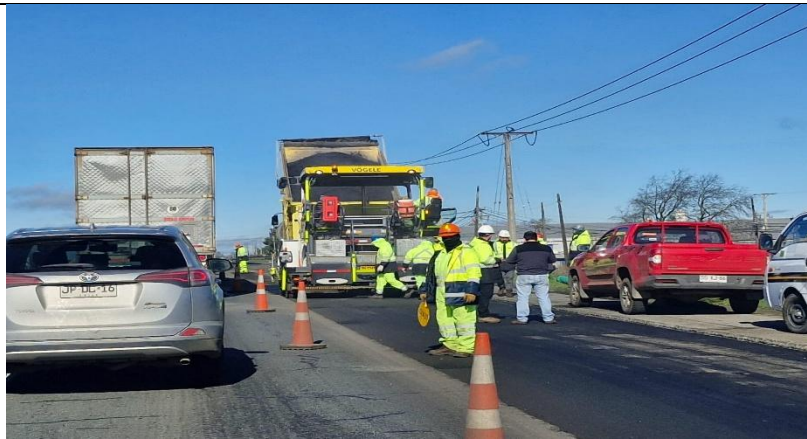
13-08-2025, \*PAVIMENTOS, Km 920,500 – 922,500 poniente, pista 3, extensión mezcla asfáltica convencional.

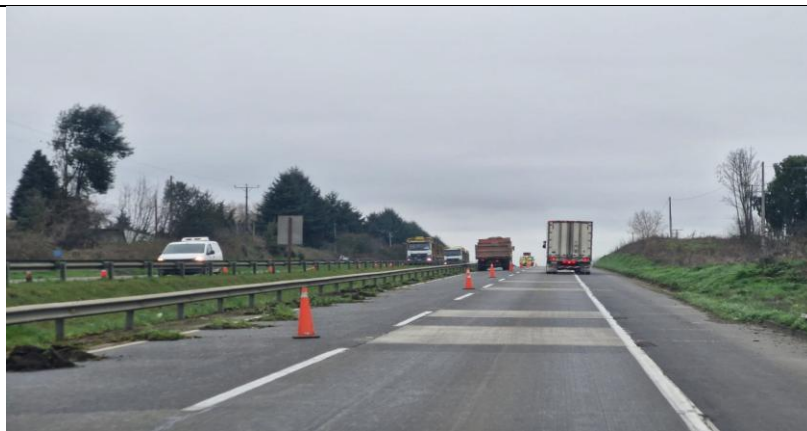
28-08-2025, \*PAVIMENTOS, Km 920,320 – 929,500 oriente, berma interior, Recuperación de s.a.c y berma.
