顧客抱怨處理資料

異常單號:CPR-K-Q-22-C-B003

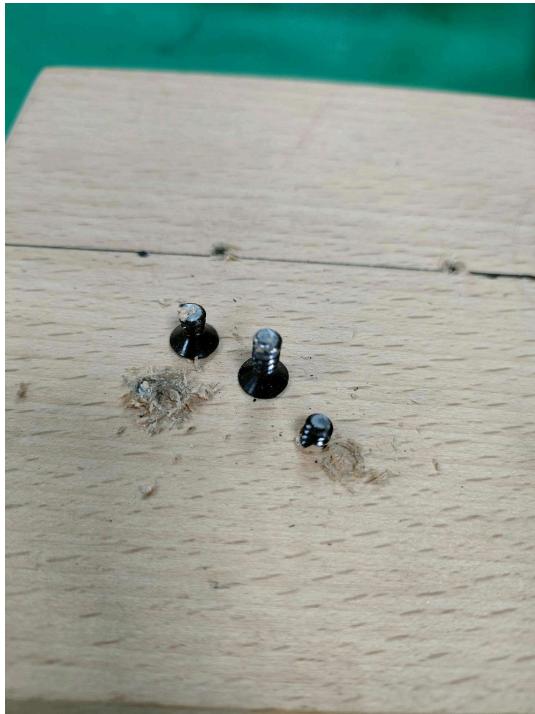
客戶要求	3-其他 客戶庫存需補螺絲包以利更換，後續視客戶庫存量，可能有成品空運需求。	抱怨樣品	3-補附	件別	2-普通(7天結案)	承辦業務	羅儀庭
客戶要求	3-其他 客戶庫存需補螺絲包以利更換，後續視客戶庫存量，可能有成品空運需求。																			
抱怨樣品	3-補附																			
件別	2-普通(7天結案)																			
承辦業務	羅儀庭																			
抱怨內容分析	<p>●Copper Creek (JM規範)客戶反應G3 T 鎖X9表面產品有兩個問題：Q1. 木螺絲404-T06594, 安裝時螺絲頭會斷裂。安裝在MDF(中密度纖維板)上仍會有斷裂狀況。 Q2. X9色系外側套盤組合，螺絲與螺母柱鎖附不易。</p> <p>●查 1. 40%-T06594木螺絲 1-1. 福興圖面未要求硬度及扭力 1-2. 取福興庫存及客戶寄回木螺絲(外徑與牙距皆符合圖面)進行測試 → 使用電動起子15 in-lbf(實木鎖座無預挖孔)進行木螺絲鎖附，測試結果「404-T06594(鍍黑鋅)→斷裂機率100%」「402-T06594(鍍鎳)→斷裂機率20%。」</p> <p>2. X9產品說明： 2-1. 會同品保、業務、研發至現場實際組裝，發現 X9外側套盤組合螺母柱與組合螺絲鎖附，用手旋螺絲或螺絲起子，都需用花費一點力氣才能鎖附。 2-2. 「X9外側套盤組合」是先縮包再噴漆且螺母柱未避塗，故噴塗X9時會噴塗到螺母柱內螺牙內，導致不易鎖附螺絲。</p> <p>●綜上， 1. 40%-T06594 木螺絲(無論表面處理)皆因強度不足(未訂定螺絲強度相關標準)導致木螺絲在鎖附過程中發生頭部斷裂，此異常判定責任單位為產品研發部產品設計一課。 2. 「X9外側套盤組合」因螺母柱未避塗而噴塗到螺母柱內螺牙，導致鎖附不易(手無法旋入螺絲到底，須持螺絲起子旋入螺絲到底)，因供應商為彰盛，故此異常請責任單位採購部策略採購課協助回覆8D。</p>

404-T06594螺絲頭斷裂

<table><tr> <th>簽核人員</th> <th>簽核時間</th> <th>簽核內容</th> </tr><tr> <td>產品設計一課/課長：許俊南</td> <td>2022/3/29</td> <td>設變審核處理中，設變申請單649428</td> </tr></table>
