顧客抱怨處理資料

異常單號:CPR-K-Q-22-E-B002

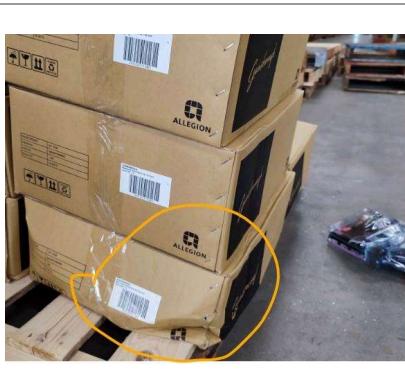
品號	T3600BSA5VGA										
品名		製程別(工序)									
不良數/批*	29	數量/批*	1008	不良率* 2.88%							
抱怨內容描述*	<p>客訴原因：客戶收到貨時發現了在棧板底層的紙箱有破損問題(如附件照片)，擠壓嚴重甚至直接破壞了箱內的PVC罩，導致產品包裝破損無法銷售。根據過往的經驗，推斷會造成此客訴的原因可能是 1. 包材的承受力不足 2. 棧板出貨的堆疊方式沒有符合上輕下重的原則</p> <p>— 雖然此客訴的訂單為CFS出貨較不好掌控貨物堆疊的狀況，但我們還是需請品保/生管協助評估關於"如何在不滿板的狀況下，還是能符合上輕下重"的出貨原則。— 在每個棧板皆滿板的狀況下，幾乎皆可符合上輕下重原則，但實際訂單出貨有項目不滿棧板而需併板時，排棧板的人員是否可以先了解品項重量且針對較重的又不滿棧板的品項(ex. 鎖匙鎖合或是鎖門等等)與其他較輕的貨以上輕下重的原則排到滿板，以避免不滿板的(被排在上層的)都是重的零件？請協助評估可行性與改善對策</p>										
抱怨內容分析	<p>1. 客訴的訂單為CFS(散裝)出貨，貨運收貨與客戶收到貨時，並無與貨運公司反應破損問題，待客戶拆開收縮膜後，才發現紙箱已有變形。交易條件為:FOB依交易條件為上船後運送後風險為買方，以目前散貨處理模式每一關收貨者發現異常，一定會反應並要求切結，目前船務並無收到此反應與切結，可見因素可能在併櫃後運送或客戶端搬運途中之損毀綜合上述分析建議如上述以客服提供PVC罩處理模式建議。 2. 外箱包材為5層瓦楞紙，近期並無設變。 3. 詢問貨運無法得知損壞棧板上層堆放哪些貨物。故無法直接推斷與不滿棧板品項有關。 4. 如上述，建議針對破損棧板進行調整，雖棧板排箱方式於標準內(前後左右各不得超過5CM)，但照片顯示為底層角落損壞嚴重，預估可調整外箱尺寸430*390*190變更為390*215*365與棧板排列方式圖二改為圖三，再請業務與客戶端確認可行性，若可行請提出設變。</p>										
<div style="display: flex; justify-content: space-around;"> <div style="text-align: center;">

<p>圖一客戶端底部角落損壞</p> </div> <div style="text-align: center;"> <p>現況排列圖示：</p>
