顧客抱怨處理資料

異常單號:CPR-K-Q-24-F-B005

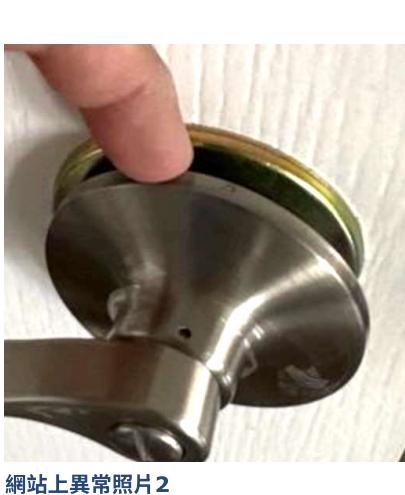
開單類別*	<input type="radio"/> 管理異常 <input type="radio"/> 環境異常 <input checked="" type="radio"/> 品質異常 <input type="radio"/> 0. 規範 <input type="radio"/> 1. 成品 <input type="radio"/> 2. 製程稽核 <input type="radio"/> 3. 進貨 <input type="radio"/> 4. 驗核 <input type="radio"/> 5. 內外部稽核 <input type="radio"/> 7. 實驗室測試 <input type="radio"/> 8. 常熟客訴 <input type="radio"/> 9. 合興客訴 <input type="radio"/> 10. 國內客訴 <input checked="" type="radio"/> 11. 國外客訴																			
來源單號	2024060053																			
生產通知單號				客戶代號/名稱																
出貨/稽核日期*	銷售國家 U.S.A.			出貨廠別								1-岡山廠								
產品項目*	<input type="checkbox"/> A鎖 <input type="checkbox"/> B鎮 <input type="checkbox"/> C鎮 <input type="checkbox"/> D鎖 <input type="checkbox"/> E鎖 <input type="checkbox"/> F鎖 <input type="checkbox"/> G鎖 <input type="checkbox"/> H鎖 <input type="checkbox"/> J鎖 <input checked="" type="checkbox"/> L鎖 <input type="checkbox"/> M鎖 <input type="checkbox"/> N鎖 <input checked="" type="checkbox"/> S鎖 <input type="checkbox"/> T鎖 <input type="checkbox"/> Y鎖 <input type="checkbox"/> 零件 <input type="checkbox"/> 其他 <input type="checkbox"/> 關門器 <input type="checkbox"/> 天地鉸 <input type="checkbox"/> 防火門鎖 <input type="checkbox"/> 索車器											電子鎖類別								
品號	048-967																			
品名	製程別(工序)																			
不良數/批*	數量/批*											不良率*								
抱怨內容描述*	6/20 品保、企劃、業務在review Home Depot Online comments時，發現在今年1~4月中，有數起網路留言提到套盤在安裝時脫落。目前僅在單品L鎖品項中發現此情況。請參閱附件照片。 Home Depot LH/TH機構皆採8型大套盤。8型套盤的邊緣高度比市售常見的1、6型套盤還要低。此外我們近年又陸續導入套盤不縮包。導致套盤掉落機率增加。請查明原因並改善。

網站上異常照片 2

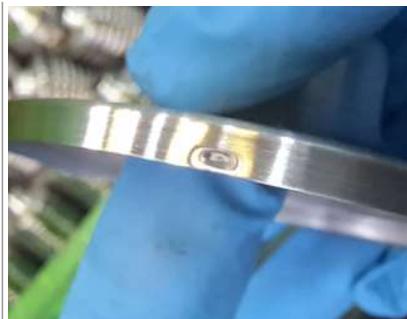
客戶要求	3-其他 查明原因並改善	抱怨樣品	1-未附	件別	2-普通(7天結案)	承辦業務	劉德緒
客戶要求	3-其他 查明原因並改善																			
抱怨樣品	1-未附																			
件別	2-普通(7天結案)																			
承辦業務	劉德緒																			
抱怨內容分析	1. 8型套盤板(圖5&6)與套盤(圖7)於極端時位置干涉；2. 8型套盤凸點尺寸卡合距離設計，較1、4、6、7型設計值小，其拉拔力相對會較低，以上為產品設計一課。3. 研磨後套盤角度變異由原先的14.19°變形至12.14°，已超出圓面最小值13°，導致後續組裝干涉。為表面處理課。4. 沖點形狀(圖4)與圓面(圖3)標示形狀不符合；調閱模具維修紀錄，雖模具皆有依保養基數落實定期保養，且無異常維修紀錄，但實際至現場取已沖打122萬pcs之模具產出套盤，扣點已變圓滑形，為模具修製課。

4. 廣內實物沖點形狀

後續因扣點出現異常回饋後模具進行保養基數調整設定 於2024/11/25起時保養基數另增設此扣點零件定期更換保養，生產基數75萬時更換側沖頭零件。 NA 配合QCC改善套盤砂光機筒夾夾具，QCC測試夾具尚有問題點須改善，待鳳德確認改善完成時間。 1. 經圖面組裝確認，無干涉問題(如附件) 2. 該尺寸問題於LD111055設變單有進行圖面尺寸設變 請明確圖面與實物尺寸是否有差異 3. 該沖點形狀及尺寸為開發案驗証過，不建議修改 NA

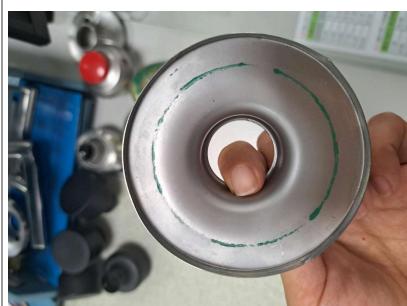
7. 評估套盤干涉位置
