顧客抱怨處理資料

異常單號:CPR-Q-24-I-B-004

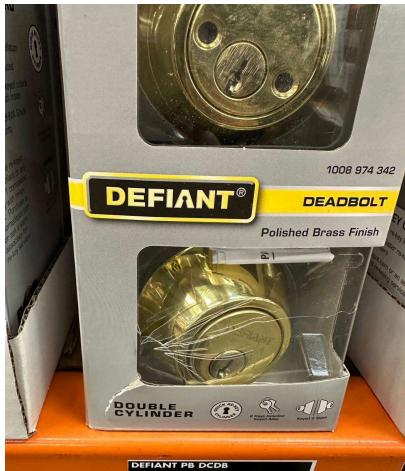
透視盒窗台破裂

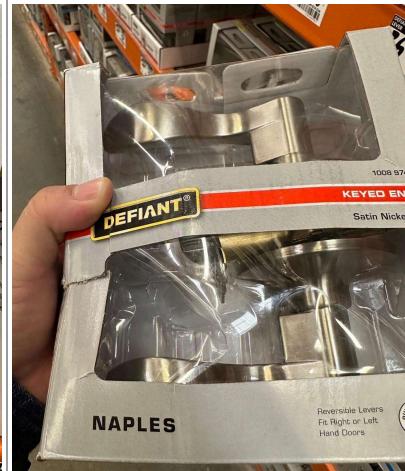
PET變形

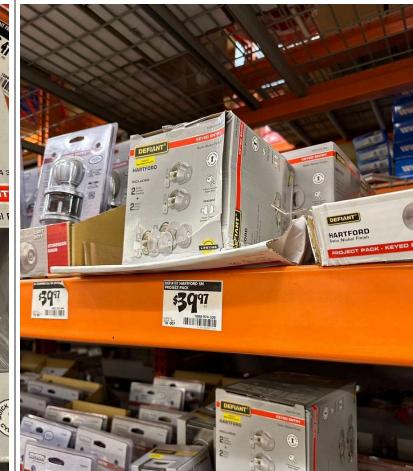
地盒前緣破裂																		
不合格分類*	<input type="checkbox"/> 尺寸 <input type="checkbox"/> 外觀 <input type="checkbox"/> 規範 <input type="checkbox"/> 包裝 <input type="checkbox"/> 其他																		
暫定對策	特許 一 管 制	其他 一 人 員	維護日期	庫存追查	廠商庫存量	未出貨之成品數量	廠內庫存量	在途量											
					0	0	0

品保課/二等工程師:黃雅祺	2024/9/25	責任單位確實不是設計二課所造成，但仍建議優化包裝方向比較其他競爭廠家(材質, 設計方式等)，提出可行性分析。
產品設計二課/課長:謝婉琳	2024/10/15	
產品研發部/副經理:吳文發	2024/10/15	該案消費者拿取可能造成的包裝破損，故更改地盒楞向及縮小內盒開口空間，這可增加紙張強度，減少拉扯破壞包裝機會。
品保課/二等工程師:黃雅祺	2024/10/16	
品保課/二等工程師:黃雅祺	2024/11/4	
品保課/課長:蔡佩君	2024/11/4	
品保部/經理:孫豪駿	2024/11/13	<p>1. HD新包裝上市前摔箱測試合格，接收客訴時亦取現有量產品摔箱，加嚴至30次內盒仍無斷裂/扭曲情況，因此可驗證，具備外箱情況下，產品具足夠保護力，會毀損應屬抽離外箱後發生。</p> <p>2. 抽離外箱外，內盒為紙質與PET組成，且Home Depot並不允許包護PP增加韌性，內盒單獨受到擠壓，撕扯必然會有客訴照片中毀損情況。</p> <p>3. ASO包裝工程師提供替塑油或替塑膜之方案，但成本會是現在的數倍，目前內盒以擴大邊緣R角，加寬邊條(縮小視窗)提案，地盒變更楞向與選用更高破裂強度紙質改善。</p> <p>4. 後續將目前驗證地盒撕裂之手法納入地盒開發案必驗項目，搭配protocol規範之破裂強度要求，應可確保地盒俱一定強韌度。</p> <p>5. 後續持續以QLR專案配合客戶研討。</p>
國外三部一課/二等業務專員:李珮綺	2024/12/17	
國外三部一課/課長:劉德緒	2024/12/19	<p>針對包裝加強已提出以下三個設變，後續持續請FHA觀察店內包裝賣相。</p> <p>1. L113293：所有鎮別瓦楞方向調整，並加註外箱邊壓。</p> <p>2. L113351：大B裝箱數由6改為3，其他鎮別底盒邊壓強度增加。 3. L113372：22規範外箱地盒強度增強。</p>
國外業務三部/經理:陳妮詠	2024/12/20	
行銷本部/副總經理:朱弘揚	2024/12/23	
岡山廠/廠長:鍾炫棟	2024/12/23
