โครงการตรวจวัด ติดตาม และประเมินผลการก่อสร้างงานทางและสะพานในพื้นที่ลาดชันโดยใช้ข้อมูลดาวเทียมเทคโนโลยี SAR Interferometry และระบบ Hyperspectrum Image Processing

10 กันยายน 2564

# การประมวลผลการติดตามพื้นที่เสี่ยงภัยน้ำท่วมด้วยเทคโนโลยีดาวเทียม Multispectral

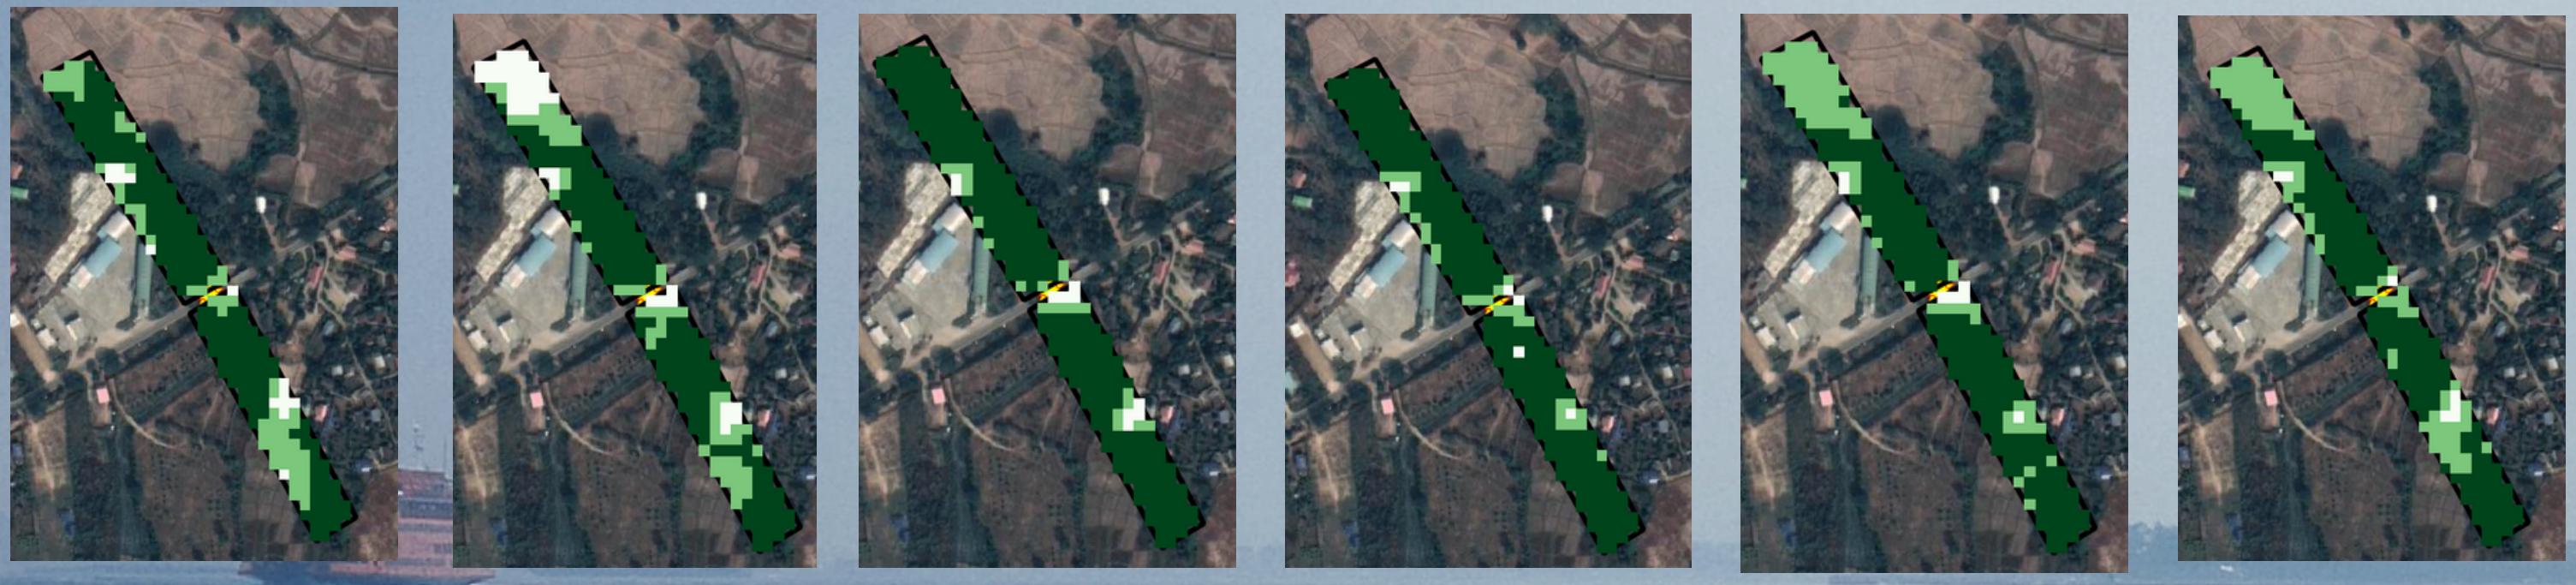
### ข้อมูลค่าดัชนีพืชพรรณ

ก่อนเกิดเหตุการณ์ 3 เดือน ก่อนเกิดเหตุการณ์ 2 เดือน ก่อนเกิดเหตุการณ์ 1 เดือน หลังเกิดเหตุการณ์ 1 เดือน หลังเกิดเหตุการณ์ 2 เดือน หลังเกิดเหตุการณ์ 3 เดือน

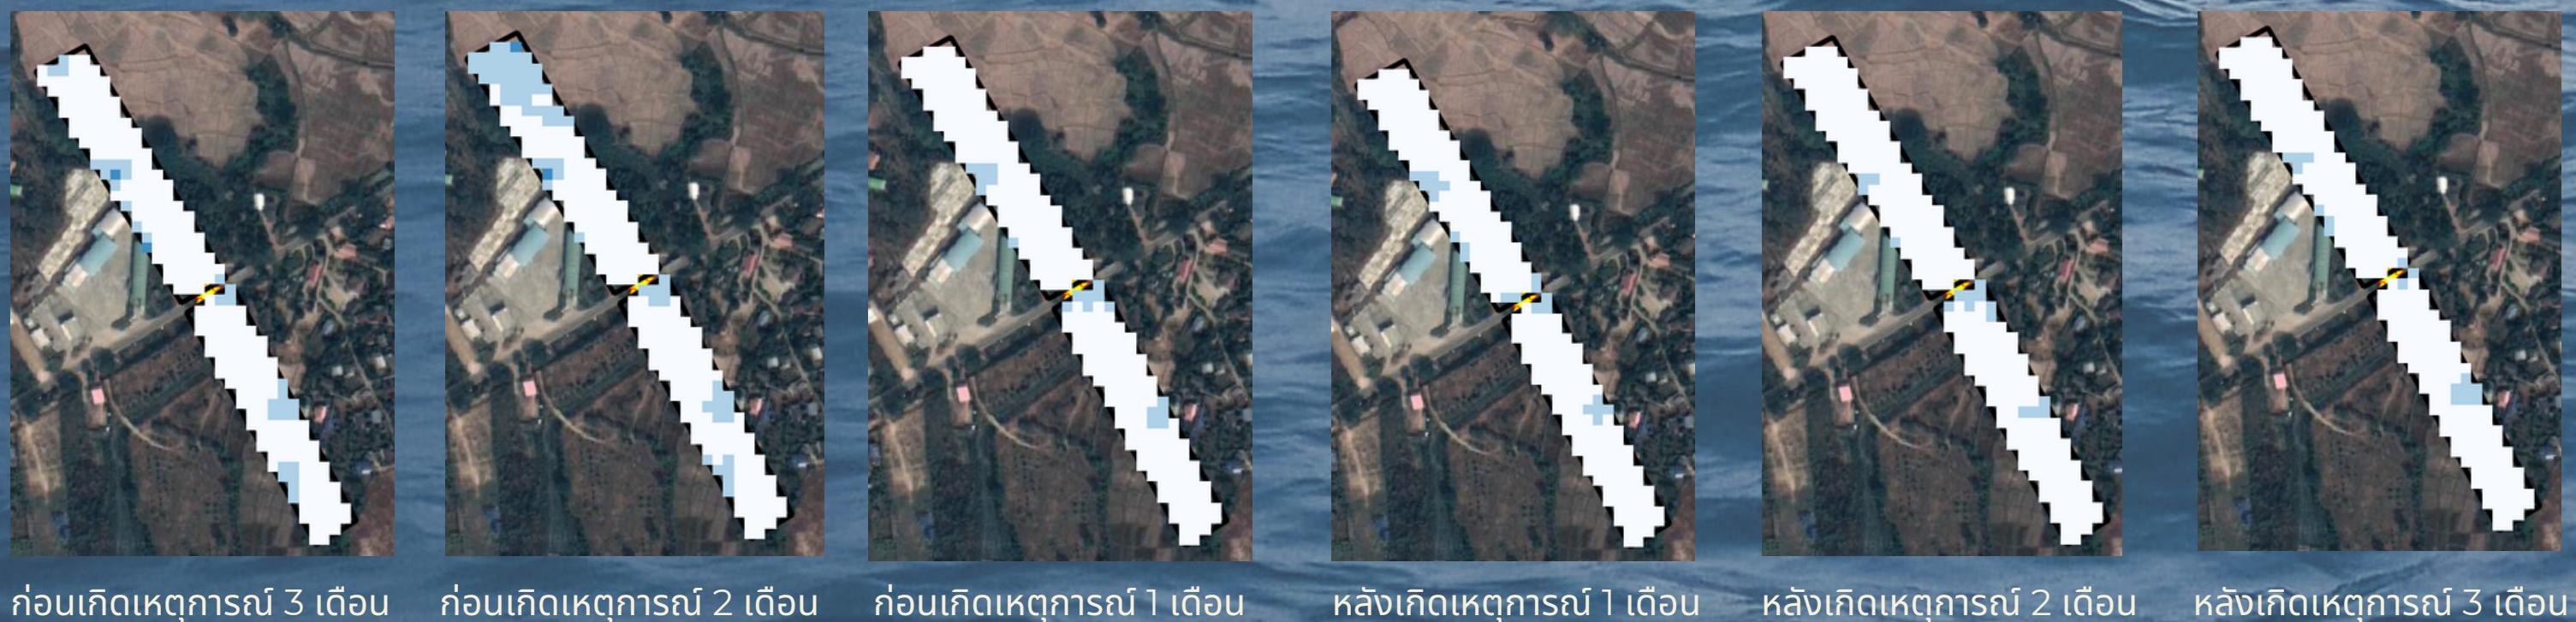
### ข้อมูลค่าดัชนีความแตกต่างน้ำภาค

ก่อนเกิดเหตุการณ์ 3 เดือน ก่อนเกิดเหตุการณ์ 2 เดือน ก่อนเกิดเหตุการณ์ 1 เดือน หลังเกิดเหตุการณ์ 1 เดือน หลังเกิดเหตุการณ์ 2 เดือน หลังเกิดเหตุการณ์ 3 เดือน
