# 勞工從事作業發生墜落致死災害案

核備文號:1141702404

一、行業種類:汽車零件製造業(3030)

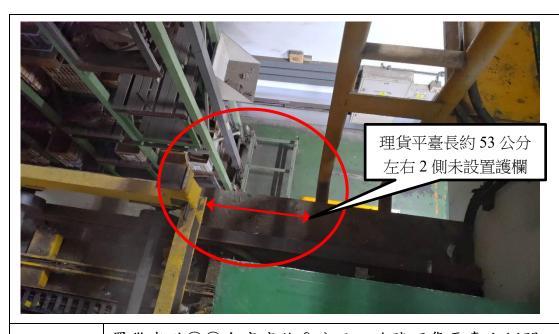
附照

罹災者洪○○自高度約6公尺之4號理貨平臺右側開口墜落至1樓運輸軌道上,造成創傷性顱內出血併顱骨骨折,致呼吸衰竭死亡。

- (1)自動倉儲系統未於出料處設置護圍或具有連鎖性能之安全門等設備。
- (2)對於2樓距1樓地面高約6公尺之自動倉儲理貨平臺左右兩側長約53公分之開口,未設有適當強度之護欄防護設備,亦未採取使勞工使用安全帶等防止因墜落而致勞工遭受危險之措施。

- (一)雇主對於下列機械部分,其作業有危害勞工之虞者,應設置護罩、護圍或 具有連鎖性能之安全門等設備。……五、電腦數值控制或其他自動化機械 具有危險之部分。(職業安全衛生設施規則第58條第5款暨職業安全衛生 法第6條第1項)
- (二)雇主對於高度在二公尺以上之工作場所邊緣及開口部分,勞工有遭受墜落 危險之虞者,應設有適當強度之護欄、護蓋等防護設備。雇主為前項措施 顯有困難,或作業之需要臨時將護欄、護蓋等拆除,應採取使勞工使用安 全帶等防止因墜落而致勞工遭受危險之措施。(職業安全衛生設施規則第 224條暨職業安全衛生法第6條第1項)
- (三)事業單位應依下列規定設職業安全衛生管理單位(以下簡稱管理單位): 一、第一類事業之事業單位勞工人數在一百人以上者,應設直接隸屬雇主 之專責一級管理單位。(職業安全衛生管理辦法第2條之1第1項第1款 暨職業安全衛生法第23條第1項)
