## 被夾捲職災案

核備文號:(111)00813

一、行業種類:其他紡織品製造業(1159)

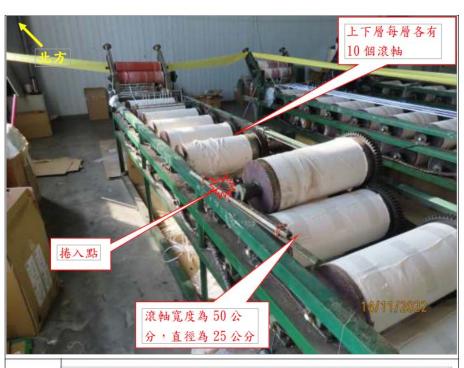
上漿機內部上下層每層各有10個滾軸,共計20個滾軸,上 下滾軸係以交叉方式排列,上下兩滾軸間距為4公分,而上 說明一 滾軸為順時鐘轉向,下滾軸為逆時鐘轉向,因此上下滾軸 間即為捲入點,其運轉速率為每分鐘6碼(約5.49公尺)屬 慢速轉動,滾軸寬度為50公分,直徑為25公分。
