從事拆除作業時發生物體倒塌災害致死災害

- 一、行業分類(含代碼):整地、基礎及結構工程業(4310)
- 二、災害類型(分類號碼):倒塌、崩塌(5)
- 三、災害媒介物(分類號碼):未包裝貨物(集塵器)(612)
- 四、罹災情形:死亡1人

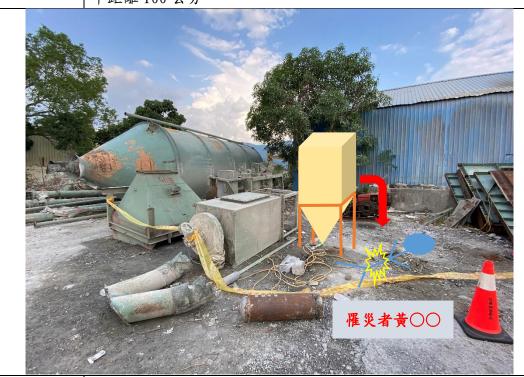
- (一)民國111年9月18日,花蓮縣,劉○○
- (二)罹災者黃○○於廠內進行切割作業,突然發生地震,同事吳 員趕緊出廠外,就看到罹災者黃○○遭集塵器壓住,倒臥於 地面上,吳員請停於附近之吊車協助搶救,搬移集塵器後, 緊急通知救護車,未等至救護車到來,吳員便直接開車送至 臺北榮民總醫院鳳林分院,後經搶救後仍宣告不治。

照片 4 罹災者遭集塵器倒塌壓至腹部示意圖。
