倒塌案 2 分析參考

從事拆除作業時發生物體倒塌災害致死災害調查分析報告

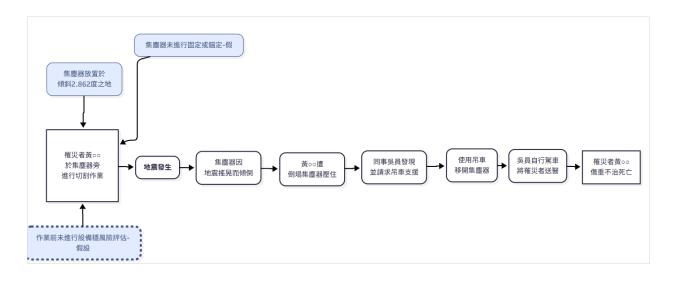
一. 事件成因分析圖 (ECFC)

• **事故摘要:** 罹災者黃oo於廠內進行切割作業時,突然發生地震。 同事吳員緊急 逃出廠外後,發現黃oo已被倒塌的集塵器壓住。 經現場吊車協助移開集塵器後, 由同事吳員不等救護車抵達,便自行開車將罹災者送往醫院,惟經搶救後仍宣告 不治。 現場照片顯示,集塵器放置地面具有 2.862 度之傾斜角。

此圖將事故發生的事件及相關條件按時間順序呈現,以視覺化方式釐清因果關係。

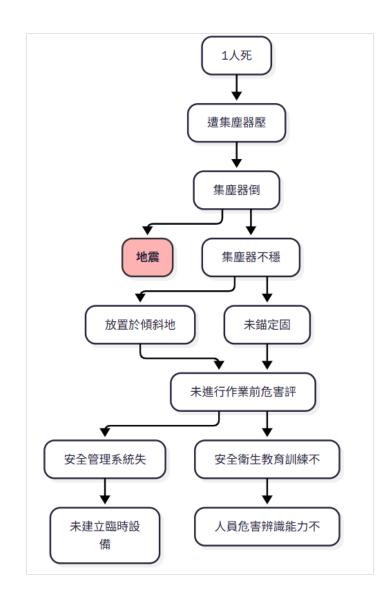
三. 為何樹分析 (Why Tree)

本分析從最終的傷害事件開始,透過不斷追問「為什麼」來探究事件的根本原因。

- 1. 集塵器被放置在傾斜達 2.862 度的不平坦地面上。
- 2. 集塵器未被錨定或以其他方式有效固定,處於不穩定狀態。 (假設)

1. 花蓮地區發生地震,其搖晃力道超過了不穩定集塵器的傾倒極限。

。對於「將高大、頭重腳輕的設備放置於傾斜地面」這項極度明顯的危害, 完全沒有被辨識出來。這顯示組織在規劃作業時,缺乏最基本的安全考量 與程序,是導致事故發生的最核心的管理層原因。

- 1. **立即建立並嚴格執行「作業前安全檢核 (JSA/JHA)」制度:**未來任何作業,特別是涉及臨時設備安裝時,必須由合格人員填寫檢核表,其中應明確包含「設備放置地面是否平整、穩固」及「設備是否依規定固定」的項目,未完成檢核不得作業。
- 2. 制定「移動式/臨時性設備安全管理程序」: 建立標準作業程序(SOP),明 確規範各類臨時設備的選用、搬運、安裝、固定、檢查與拆除的安全要 求。

- 1. **全面盤點並改善廠內地面狀況**: 針對常需放置設備的區域,進行水平測量 與改善,或直接設置預埋地腳螺栓的設備基礎平台。
- 2. **為所有移動式設備配備固定組件**: 採購或製作適用於各設備的錨定、配重或支撐組件,並將其列為設備的標準配件。
