## 從事拆除作業時發生物體倒塌災害致死災害

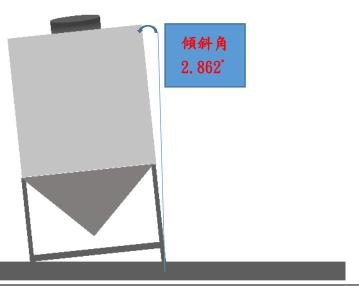
照片 4

傾斜示意圖(傾斜角  $2.862^{\circ}$ ), 高差 5 公分(6 公分-1 公分), 水 平距離 100 公分

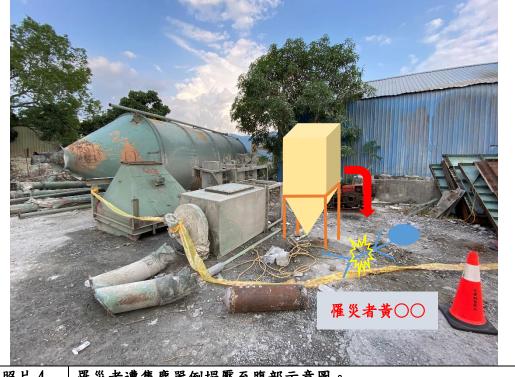
照片 4 權災者遭集塵器倒塌壓至腹部示意圖。
