# MAPA USTEREK — wyniki audytu naniesione na bryłę kuchni

To NIE jest projekt poprawiony. Czerwone bryły = usterki P0 blokujące zamówienie.

Stan 2026-08-13 (v3.13): sufit zmierzony, lodówka zmierzona, zawiasy rozstrzygnięte — trzy usterki P0 zamknięte. Zostaje 7 usterek P0, koszyk B (decyzje inwestora) oraz dwa pomiary: pilaster i ściana C łańcuchowo.

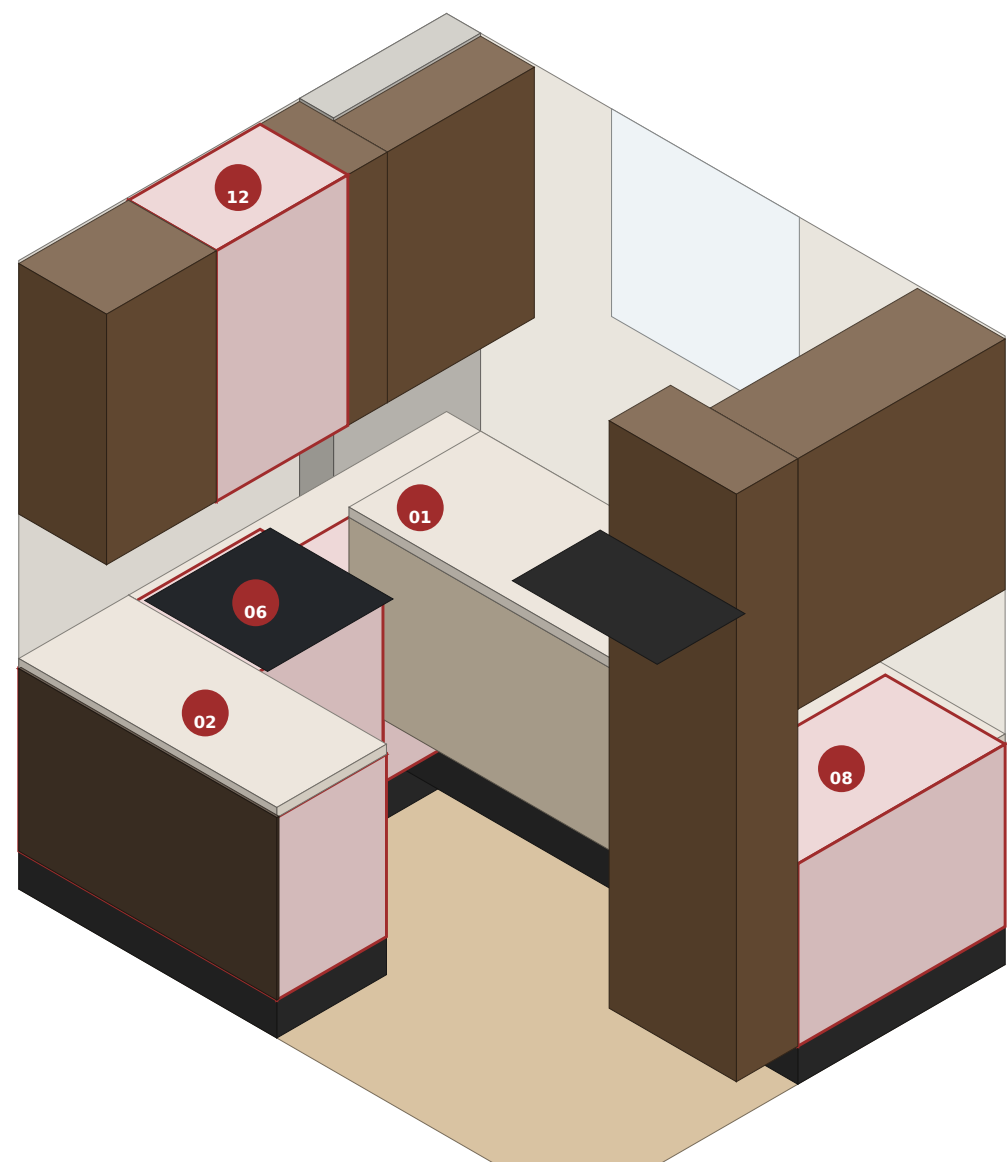
| P0-01 | DA1 / DC1 / RL1 | rozpiska wystawia sztywny front 446 — zamiast 240 / 345 / dzielonego 600 |
| P0-02 | RL1 ramię | brak 3 frontów szuflad i 6 den — szuflady na sztućce istnieją tylko w planie |
| P0-06 | DA2 | płyta + piekarnik + szuflada nie mieszczą się w pionie (zostaje 68-86 mm) |
| P0-07 | ciąg C | łańcuch nie domyka się: deficyt 2-72 mm (blenda dystansowa JUŻ odpadła — przeliczyć) |
| P0-08 | DC1 | cztery różne wymiary w czterech plikach |
| P0-12 | GA3 okap | pełne dno (brak wlotu), brak wylotu recyrkulacji, front 400 na korpusie 989 |
| P0-13 | C4 nadstawka | lodówka wolnostojąca nie jest obudową — czym podeprzeć C4? pełne dno vs wentylacja |

| P0-05 | sufit | zmierzony po posadzce: 2481 (min z 2481/2483/2485); fuga 12 → góra zabudowy 2469 |
| P0-03 | słupek C2 | korpus 2378 → 2319 (2469 – 150 nóżek); inaczej przebijał sufit o 47 mm |
| P0-04 | obudowa lodówki | ODPADA — lodówka wolnostojąca 600×650×2000; nie ma boku 2569,6 do wnoszenia |
| — | górne A i C | korpus 998 → 989; nadstawka C4 519 → 419 (lodówka 2000, nie 1900) |
