# MAPA USTEREK — wyniki audytu naniesione na bryłę kuchni

To NIE jest projekt poprawiony. Czerwone bryły = usterki P0 blokujące zamówienie.

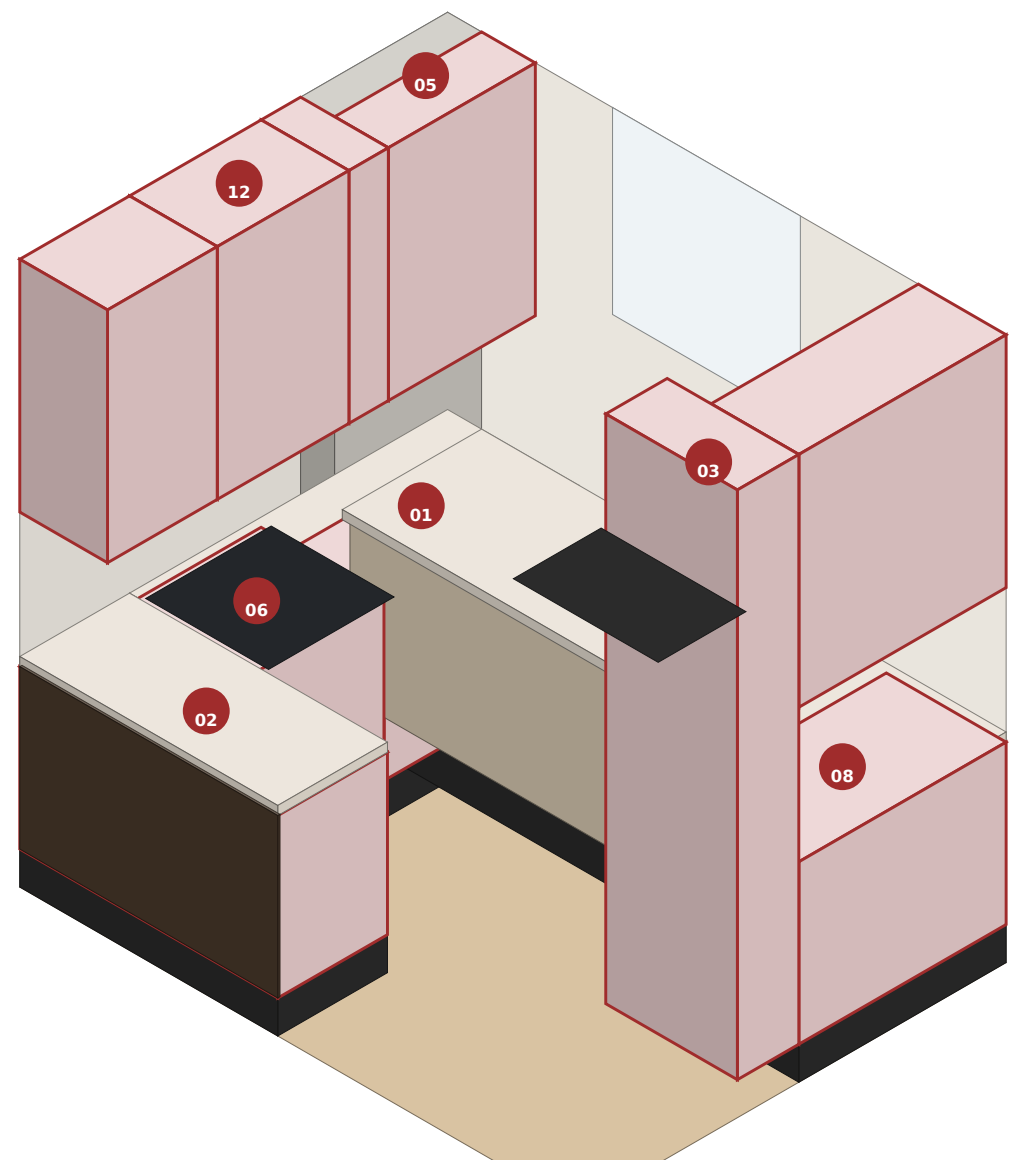
| P0-01 | DA1 / DC1 / RL1 | rozpiska wystawia sztywny front 446 — zamiast 240 / 345 / dzielonego 600 |
| P0-02 | RL1 ramię | brak 3 frontów szuflad i 6 den — szuflady na sztućce istnieją tylko w planie |
| P0-03 | C2 słupek | $2378 + 150 \text{ nóżek} = 2528 > \text{sufit } 2478$ — KOREKTA WYMUSZONA: korpus 2328 |
| P0-04 | bok lodówki | przekątna $2569,6 > 2478$ — nie da się wnieść; KOREKTA: bok dzielony |
| P0-05 | wszystkie górne | wysokości liczone z sufitu mierzonego przed posadzką; fuga = 0 |
| P0-06 | DA2 | plyta + piekarnik + szuflada nie mieszczą się w pionie (zostaje 68-86 mm) |
| P0-07 | ciąg C | łańcuch nie domyka się: deficyt 2-72 mm (blenda dystansowa bez miejsca) |
| P0-08 | DC1 | cztery różne wymiary w czterech plikach |
| P0-12 | GA3 okap | pełne dno (brak wlotu), brak wylotu recyrkulacji, front 400 na korpusie 998 |
| P0-13 | C3 / C4 | cztery głębokości zabudowy lodówki; luz tylny $< 50$ ; nadstawka z pełnym dnem |

| P0-03 | słupek C2 | korpus $2378 \rightarrow 2328$ ( $2478 - 150 \text{ nóżek}$ ); inaczej przebiją sufit o 50 mm |
| P0-04 | bok lodówki | przekątna $2569,6 > 2478$ — bok DZIELONY na dwie formatki ( $1240 + 1238$ ) |
