**Syndicat des copropriétaires
Urbano Phase 1
255, rue Bellevue
Sherbrooke (Québec)**

Plan de gestion de l'actif

Préparé par Cossette & Touchette inc.
Réjean Touchette, T.P.; Honorary Member of ASTTBC

Le 4 février 2019
Dossier n° 2018-170

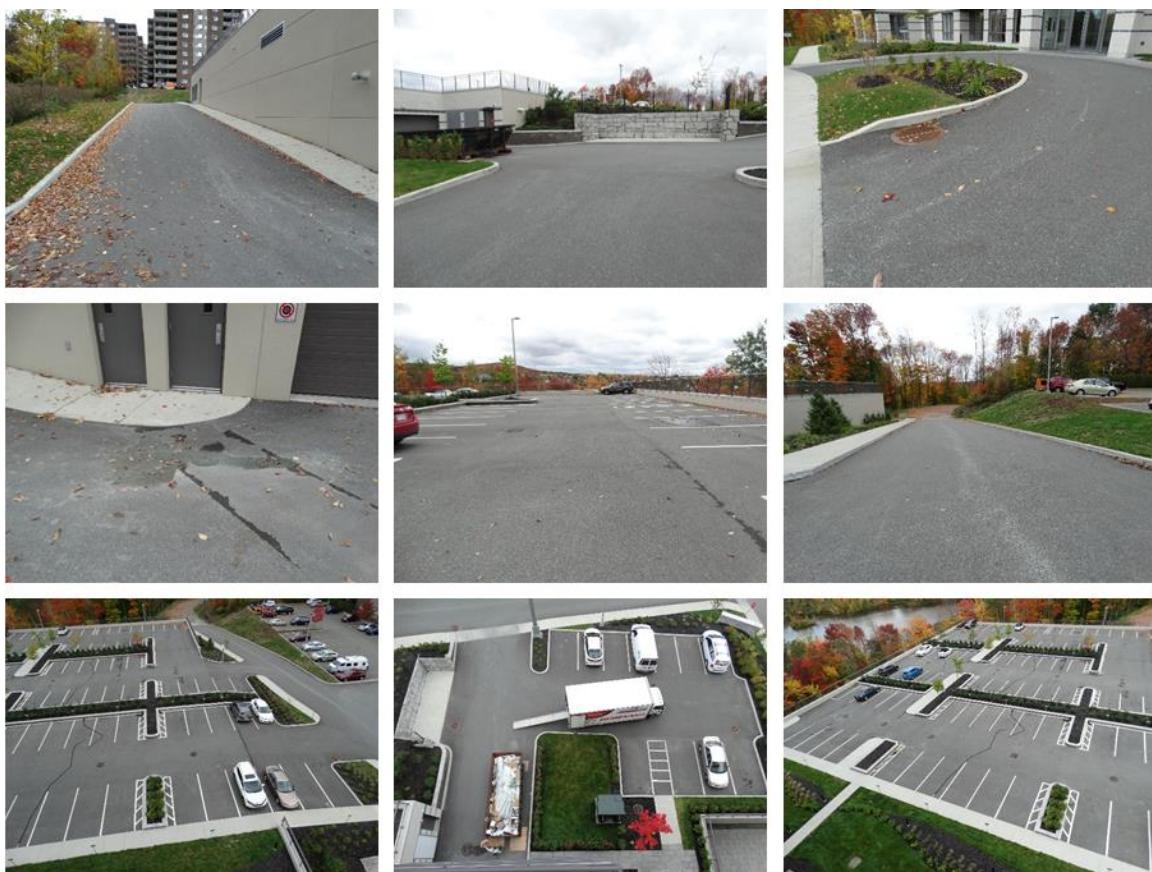
Les voies véhiculaires et les parcs de stationnement sont recouverts d'un revêtement en béton bitumineux déposé sur une infrastructure granulaire. Le parc de stationnement situé à l'arrière de l'immeuble (côté ouest) est aménagé au-dessus de l'enceinte du garage du deuxième étage.

Dans le cas de la copropriété étudiée, nous observons des situations qui s'apparentent à des fissures transversales. Le taux de fissuration nous semble anormal pour un actif de moins de 5 ans.

Nous prévoyons que la copropriété devra procéder à la pose d'une nouvelle couche d'asphalte sur les surfaces utilisées du revêtement de chaussée en béton bitumineux²⁰. Nous prévoyons que ces travaux seront effectués lorsque l'actif aura environ 25 ans. Cette nouvelle couche d'asphalte viendra obturer l'ensemble des fissures et elle rétablira le caractère rectiligne de la chaussée.

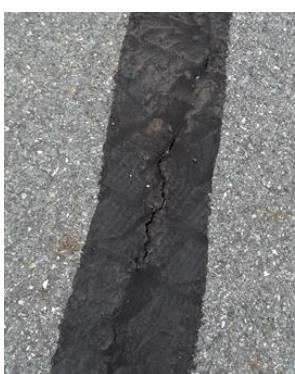
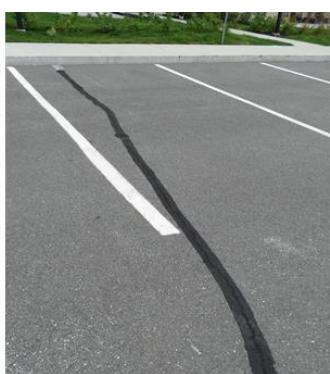
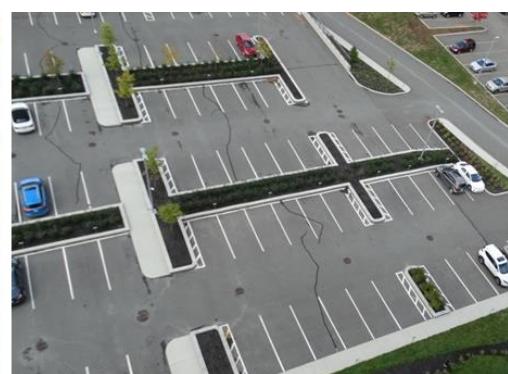
1- Fissure transversale

Une fissure transversale est une rupture dont l'orientation perpendiculaire à l'axe de la rue ou de la voie véhiculaire est au moins trois fois plus importante que son orientation parallèle à cet axe. Généralement, la longueur de la fissure transversale est supérieure à 25 % de la largeur de la voie auscultée.

Une telle fissure est normalement provoquée par le retrait de l'enrobé bitumineux, par la fragilisation du bitume ou par une classe de bitume inadaptée aux conditions climatiques.

M1) Provision pour colmater les fissures et pour réparer le revêtement de chaussée en béton bitumineux.

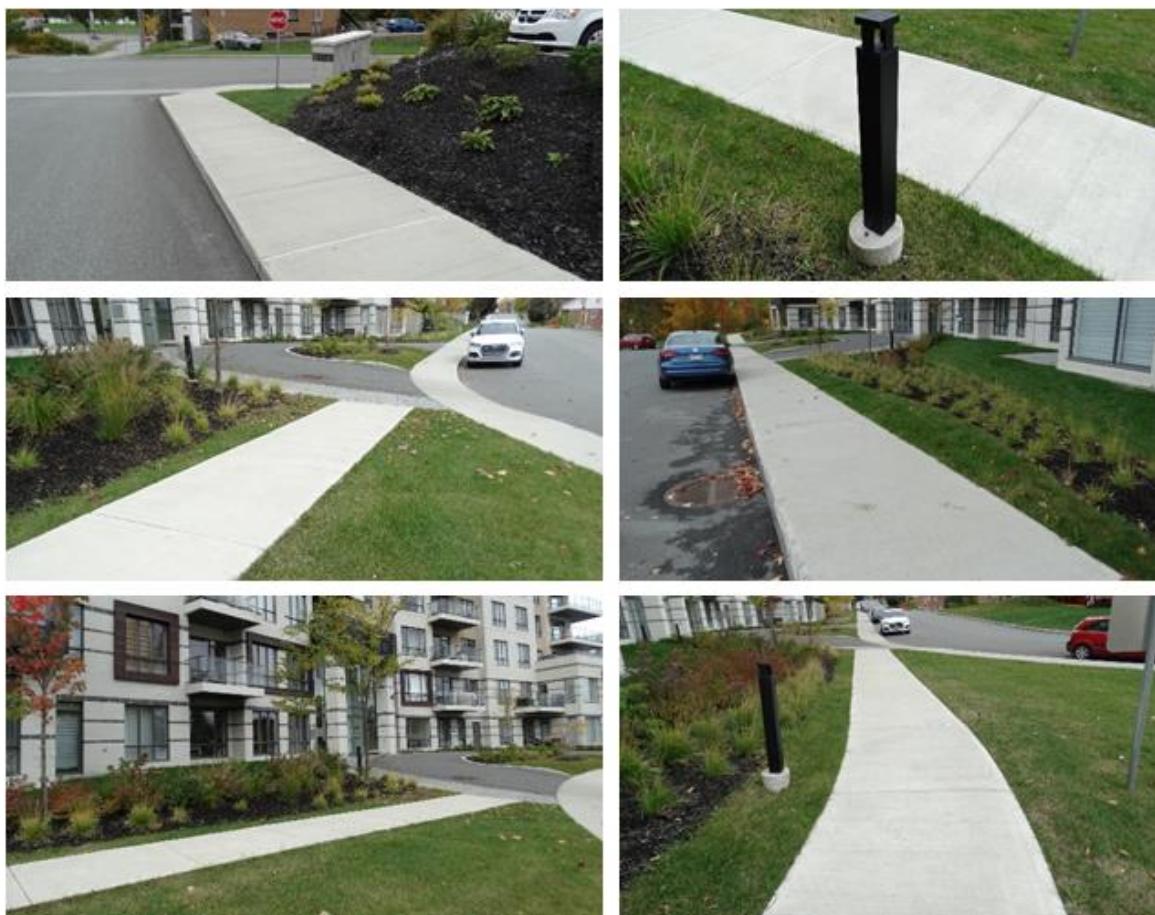
Le revêtement en béton des voies piétonnières qui surmontent l'enceinte du garage du deuxième étage repose sur un coussin granulaire, sur des toiles filtrantes, sur des panneaux isolants et sur une membrane d'étanchéité déposée sur la dalle structurale qui surmonte l'enceinte de ce garage.

Le revêtement en béton de l'ensemble des voies piétonnières est constitué de composants durables. Il s'agit, dans les faits, de dalles en béton coulé sur place reposant sur une infrastructure granulaire. Cette infrastructure subit les effets des cycles de gel et de dégel. Les mouvements infligent des contraintes aux dalles de béton. Comme les dalles en béton n'ont aucune flexibilité, les contraintes imposées aux surfaces provoquent la fissuration de ces dernières. Les fissures laissent percoler de l'eau dans l'infrastructure granulaire. Cette eau gèle en hiver et provoque des déformations de plus en plus importantes aux dalles de béton. Les surfaces du revêtement en béton qui surmontent l'enceinte du garage chauffé du deuxième étage sont moins sollicitées par les cycles de gel et de dégel.

La copropriété devrait également faire vérifier l'intégrité des surfaces du revêtement des voies piétonnières en béton chaque année et sceller les fissures, les joints de contrôle et de construction avec des matériaux de scellement. Un matériau pour scellement de joints à un composant et à base de polyuréthane, tel le *Sikaflex 1A*, pourrait convenir. Le scellant *Sikaflex 2C (SL* pour les surfaces de niveau ou *NS* pour les surfaces inclinées) est cependant un produit plus approprié. D'autres produits fabriqués par d'autres manufacturiers pourraient également être utilisés.

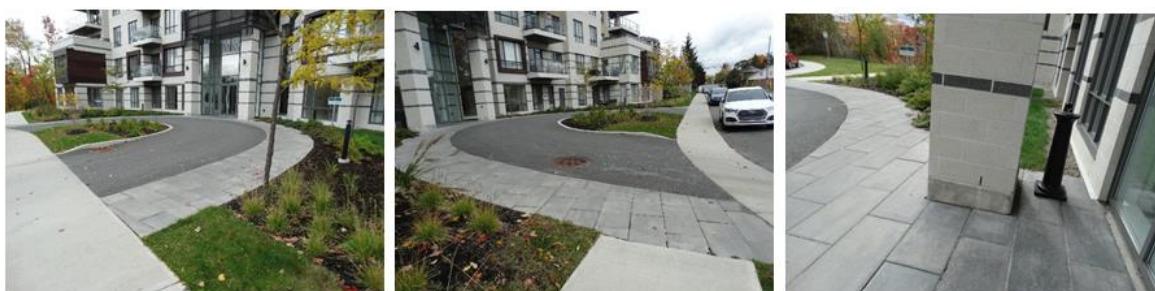
Une partie des voies piétonnières est recouverte d'un revêtement en pavés imbriqués déposé sur une infrastructure granulaire. Nous n'avons pas d'informations concernant l'épaisseur et la qualité des matériaux utilisés pour réaliser l'infrastructure du revêtement en pavés imbriqués.

Le revêtement en pavés imbriqués des voies piétonnières est constitué de composants durables. Il s'agit, dans les faits, de modules de béton reposant sur une infrastructure granulaire. Cette infrastructure subit les effets des cycles de gel et de dégel. Les mouvements infligent des contraintes aux modules de béton. Comme les modules ne sont pas liés ensemble, les surfaces ont une flexibilité.

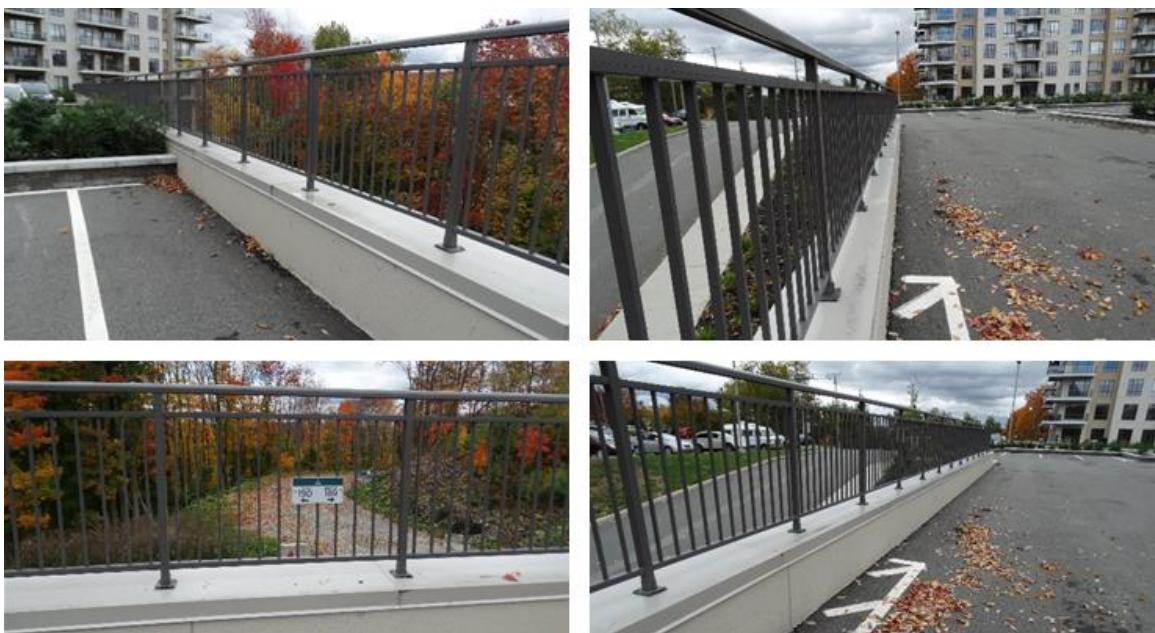
Le parc de stationnement situé à l'arrière de l'immeuble est délimité par une clôture en aluminium émaillé. La clôture est fixée aux solins qui surmontent les murs en béton qui délimitent le garage du deuxième étage.

La clôture est fixée aux solins qui surmontent les murs qui délimitent l'enceinte du garage du deuxième étage. Il est essentiel de maintenir l'étanchéité des solins. Cette étanchéité est assurée par des joints de scellement. Nous recommandons à la copropriété de vérifier la condition des ancrages de la clôture une fois par année et de réparer tous les joints fissurés ou déficients.

Vérifier la condition des ancrages de la clôture et réparer tous les joints fissurés ou déficients.

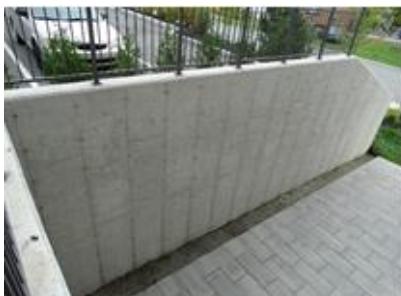
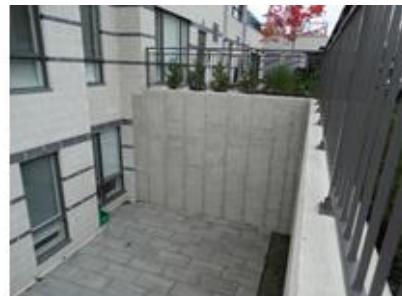
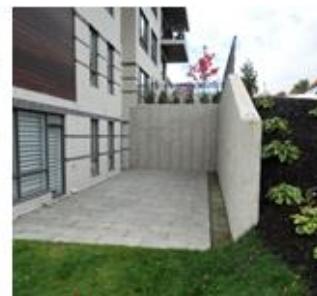
Le terrain est doté d'un mur de soutènement fait en béton coulé sur place.

De façon générale, les murs de béton armé sont des éléments résistants. La résistance des murs dépend de la qualité du béton utilisé, de la conception des murs, de la disposition des joints de fractionnement et de dilatation et de la qualité des mécanismes de drainage.

M1) Colmater les fissures et réparer une partie des surfaces du mur de soutènement en béton coulé sur place.

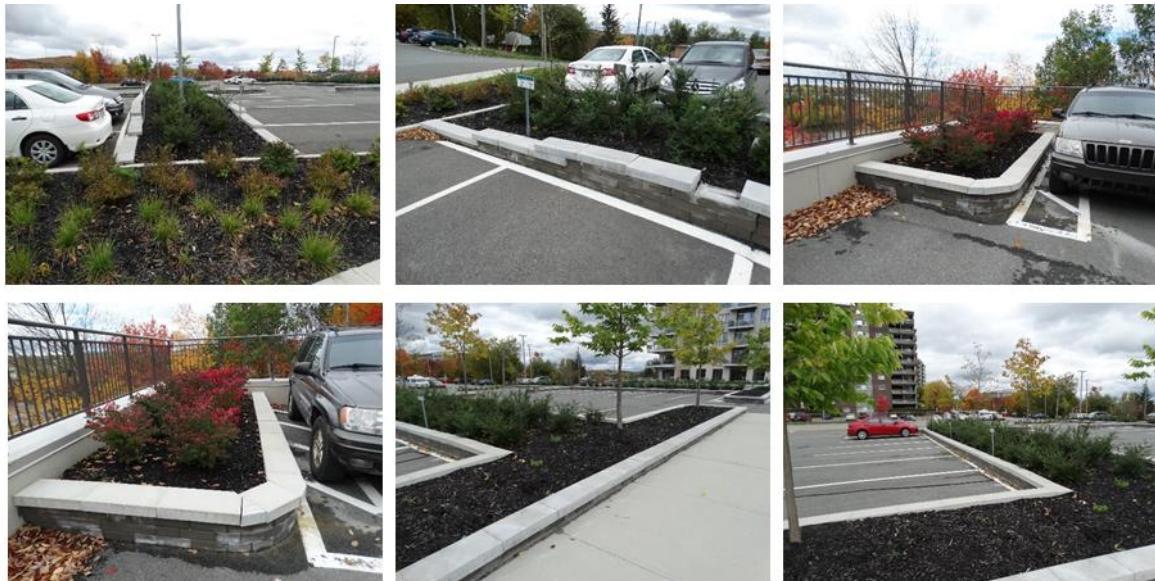
Le terrain est pourvu d'aménagements paysagers composés d'arbres, d'arbustes et de couvre-sol.

Les végétaux du site sont en bonne condition, cependant, les arbres et les arbustes continueront à croître et certains d'entre eux deviendront envahissants.

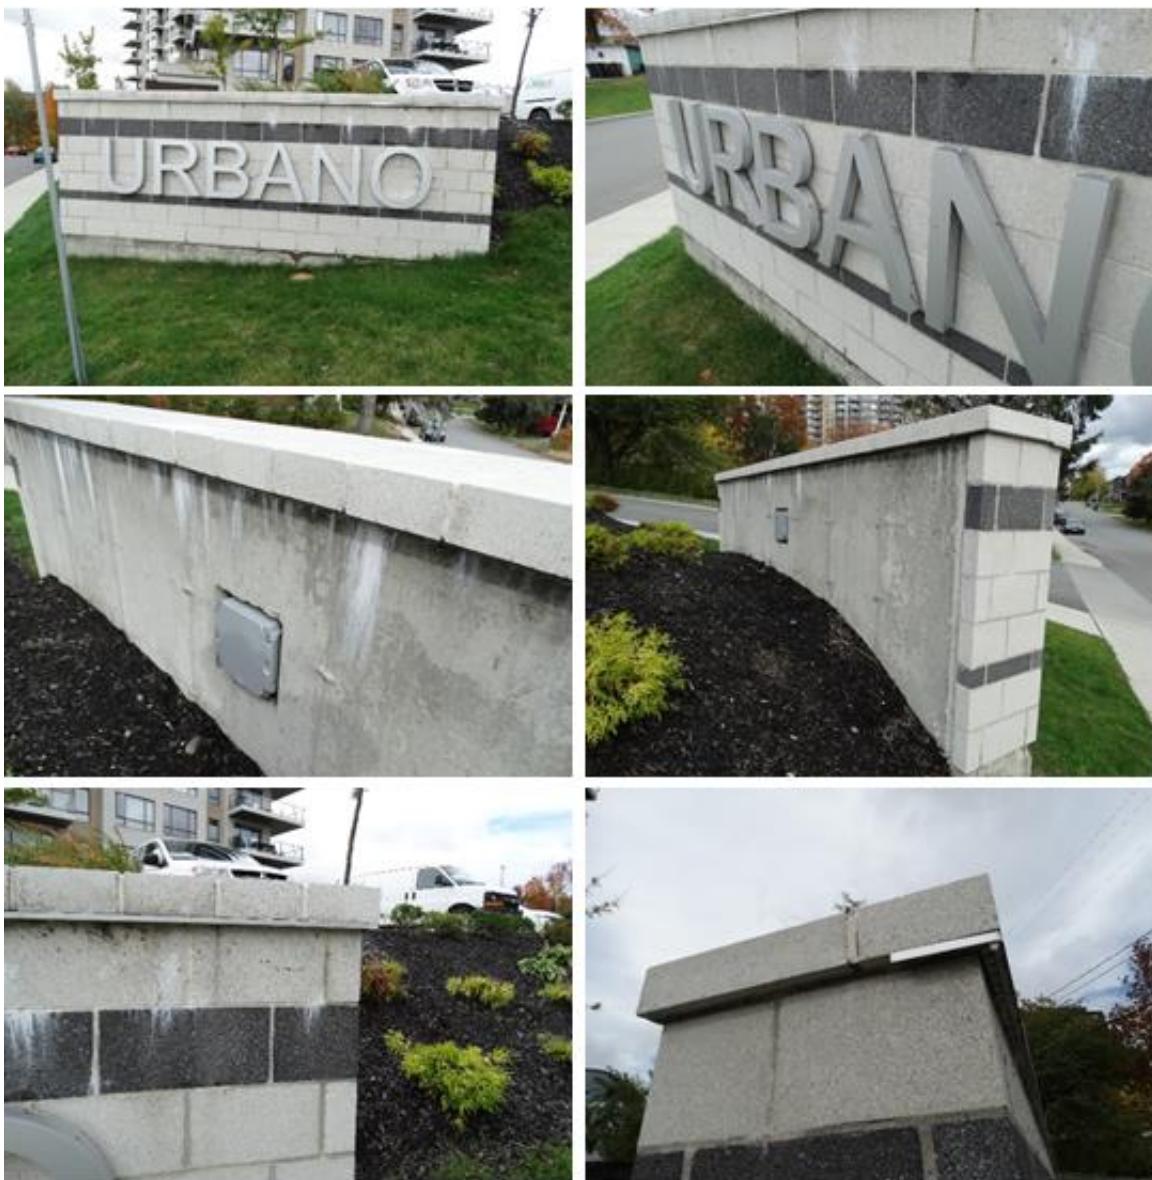
Une structure en maçonnerie sert à identifier l'actif. Les éléments en maçonnerie sont adossés à une structure en béton.

En général, les éléments de maçonnerie intégrés à des aménagements paysagers subissent les effets des pressions exercées par l'humidité du milieu d'implantation. Cette humidité sollicite l'intégrité des joints de mortier.

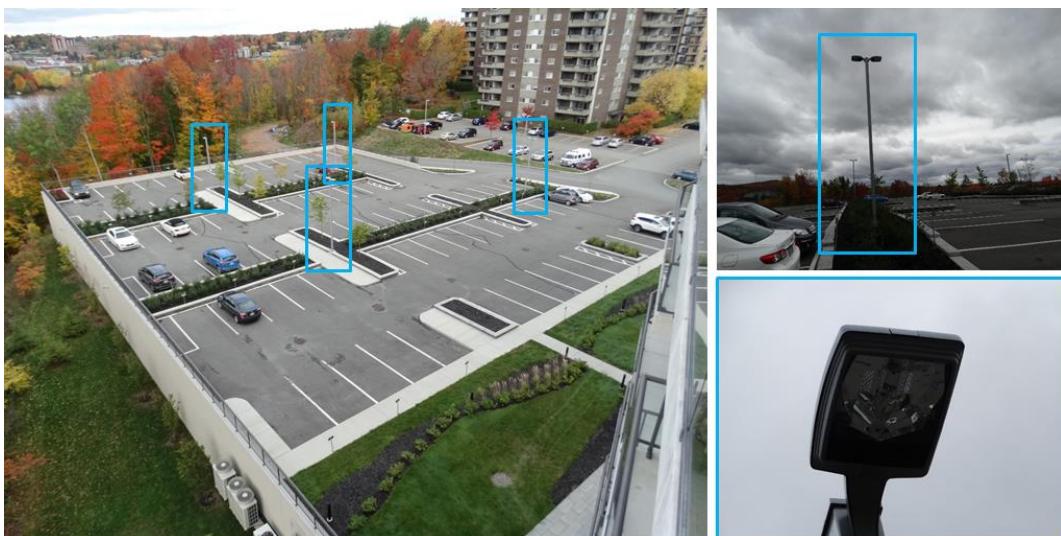
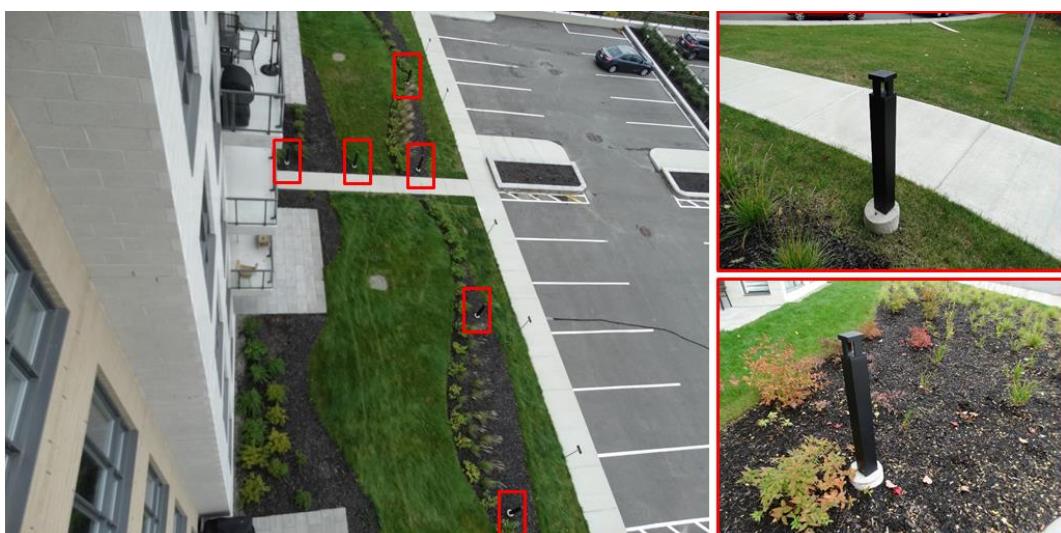
Le site est doté de luminaires extérieurs. Il s'agit de fûts en aluminium surmontés d'un appareil d'éclairage à tête multiple. Les luminaires sont de qualité commerciale.

Le site est également doté de plusieurs bollards lumineux.

Les luminaires extérieurs sont de bonne qualité. Les poteaux sont situés à proximité des voies publiques. Cette localisation fait en sorte que le fini des poteaux et des appareils d'éclairage est souvent aspergé par de l'eau chargée de chlore. Les luminaires extérieurs sont en bonne condition.

La copropriété devra maintenir avec assiduité l'intégrité de l'enduit de protection. Les surfaces écaillées, éraflées ou mises à nu devront être protégées dès que possible. Une attention particulière devra être portée aux surfaces des poteaux en acier situées à la jonction avec le sol. Ces surfaces subissent d'importantes variations du taux d'humidité. Les variations favorisent l'usure de la peinture et augmentent les possibilités de formation de corrosion.

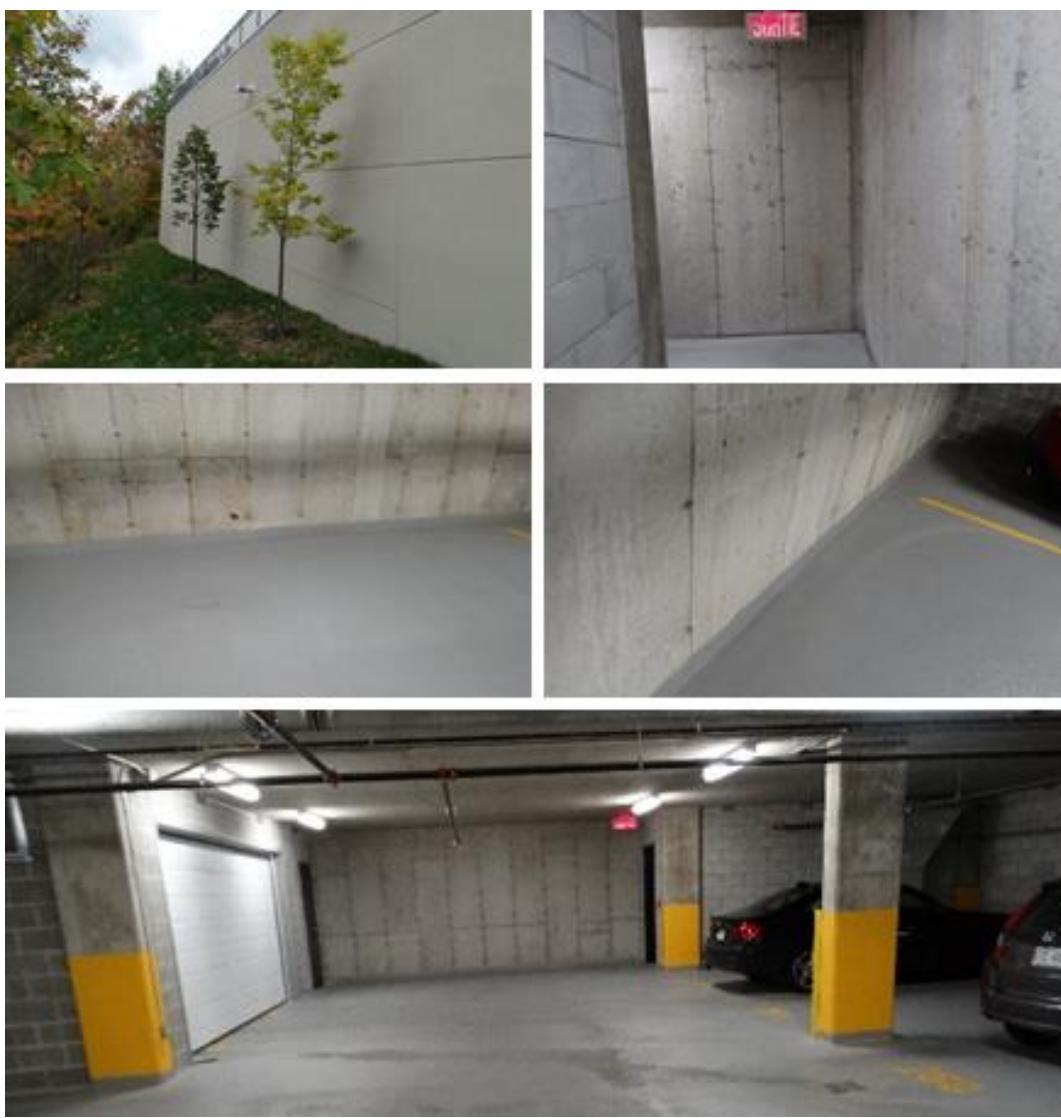
En principe, les murs de fondation ont une espérance de vie qui excède largement la période considérée par l'étude. Il est possible que la copropriété ait à procéder à des travaux de colmatage ou de réparation de fissures au cours des vingt-cinq prochaines années. Il s'agit de situations fortuites, mais qui sont inéluctables avec le vieillissement du bâtiment.

Les murs de fondation en béton des garages sont, en général, en bonne condition.

M1) Provision périodique pour sceller les fissures des murs de fondation.

Nous proposons d'inscrire une provision afin de restaurer environ 50 pi linéaires de fissures sur les murs de fondation tous les 10 ans.

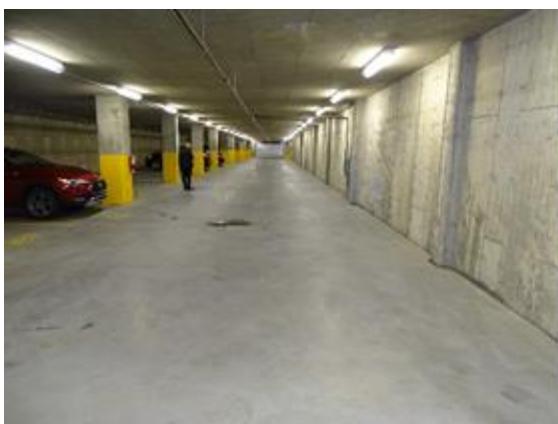
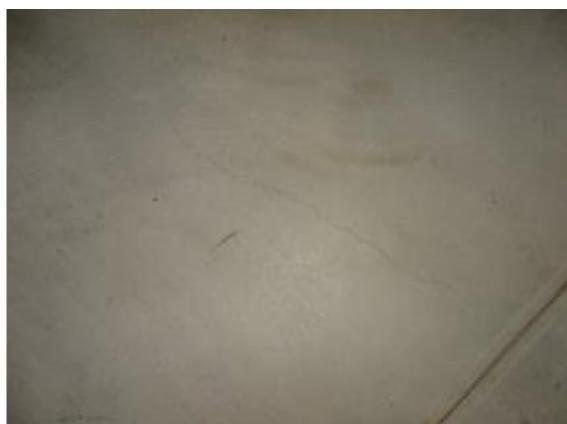
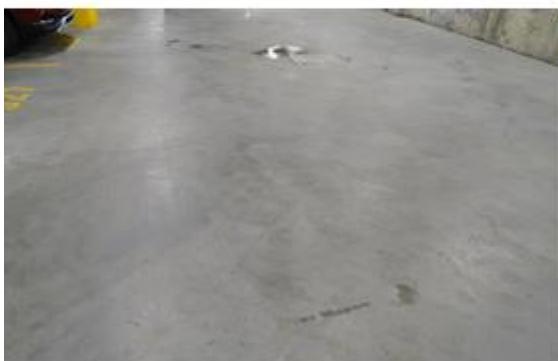
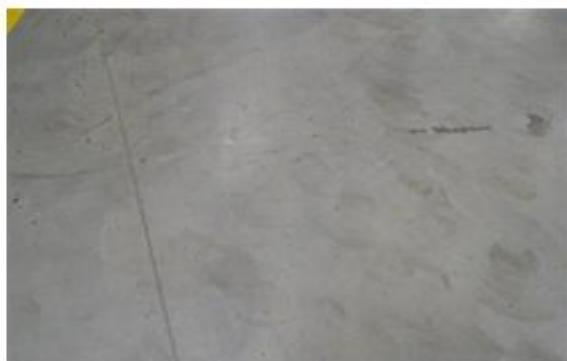
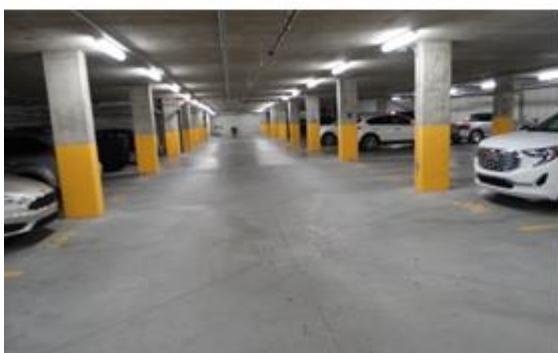
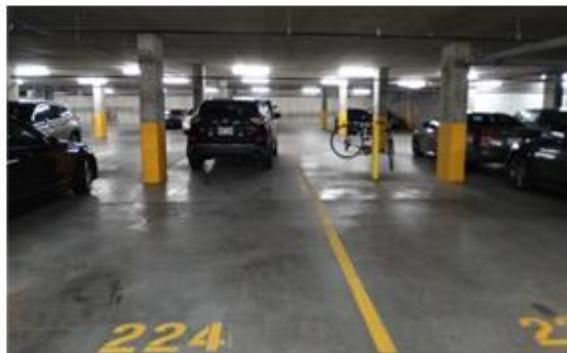
Le plancher du garage du rez-de-chaussée et d'une partie du garage du deuxième étage est constitué d'une dalle sur sol. Il s'agit de dalles en béton déposées sur une infrastructure granulaire. Chaque dalle est configurée de manière à acheminer l'eau de surface en direction des fosses de retenue.

La plupart des surfaces des dalles sur sol en béton sont en bonne condition. Le fini des dalles ne montre pas de signes d'usure et il n'est pas fissuré.

Bien qu'elles n'aient pas de propriétés structurales, les sections courantes des dalles sur sol en béton sont affligées par la pénétration d'eau et d'ions de chlorure. Cette pénétration de produits corrosifs peut compromettre l'intégrité et la qualité des dalles. La copropriété devrait effectuer un balayage à sec localisé des dalles des garages afin d'enlever les débris ainsi que les croûtes de sel, de sable et de sédiments qui peuvent s'accumuler à certains endroits. Ce balayage doit être effectué toutes les semaines ou, au minimum, une fois par mois.

M1) Provision pour sceller les joints et les fissures, pour appliquer un enduit de scellement sur les dalles sur sol en béton des garages et pour restaurer le marquage de la chaussée.

En plus des travaux d'entretien, nous prévoyons une provision, tous les 7 ans, pour sceller les joints et les fissures des dalles en béton, pour appliquer un enduit de scellement visant à contrer la migration des matériaux chlorhydriques dans ces dernières et pour restaurer le marquage de la chaussée. Le traitement périodique des dalles sur sol des garages peut être considéré comme une recommandation du Code de construction du Québec³⁸.

Les joints et les fissures peuvent être scellés avec un matériau pour scellement de joints à un composant à base de polyuréthane. Le scellant *Sikaflex 1A* correspond à cette description. Le *Sikaflex 2c SL* ou *NS EZ Mix TG (SL* pour les surfaces de niveau ou *NS* pour les surfaces inclinées) est cependant un produit plus approprié. D'autres produits fabriqués par d'autres manufacturiers pourraient également être utilisés.

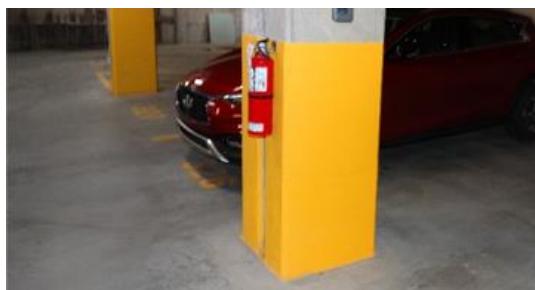
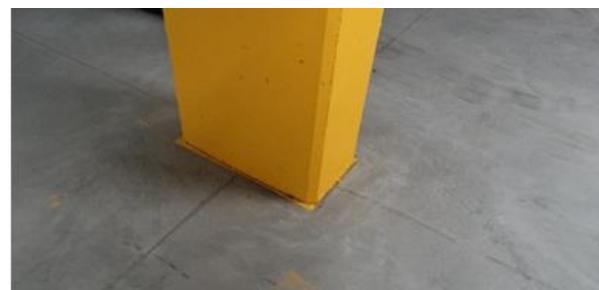
Il s'agit de situations potentiellement préjudiciables pour le bâtiment qu'il faut corriger avec empressement. L'eau, chargée de chlorure, peut s'infiltrer entre chaque dalle sur sol et les éléments structuraux et provoquer la détérioration du béton ainsi que la corrosion des barres d'armature situées dans ce dernier. Au terme de quelques années, une telle situation peut compromettre l'intégrité des éléments structuraux.

L'installation d'un joint étanche à la base des murs et des colonnes est une exigence de l'article 4.4.2.1., paragraphe 1), du Code de construction du Québec qui réfère à la norme CSA-S413-07. Selon cette norme, la membrane ou le scellant étanche doit se prolonger de 100 mm (4 po) au-dessus de la dalle en béton.

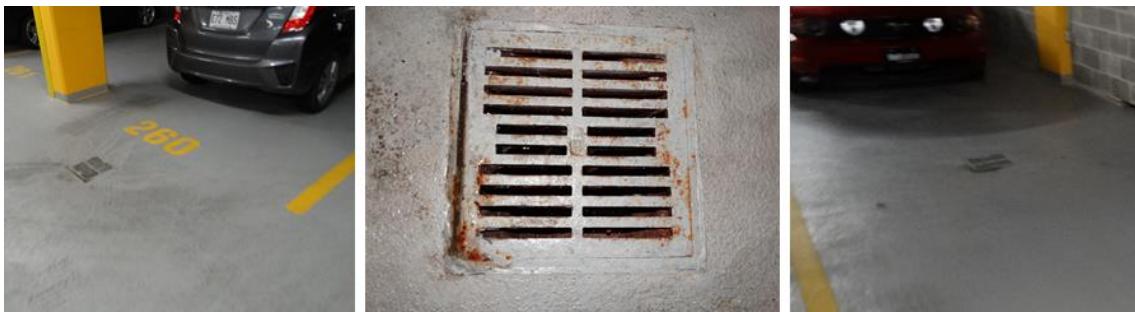
Les drains de plancher du garage du deuxième étage sont en bonne condition. Nous observons cependant que la crépine inversée de certains drains de plancher est corrodée et détériorée.

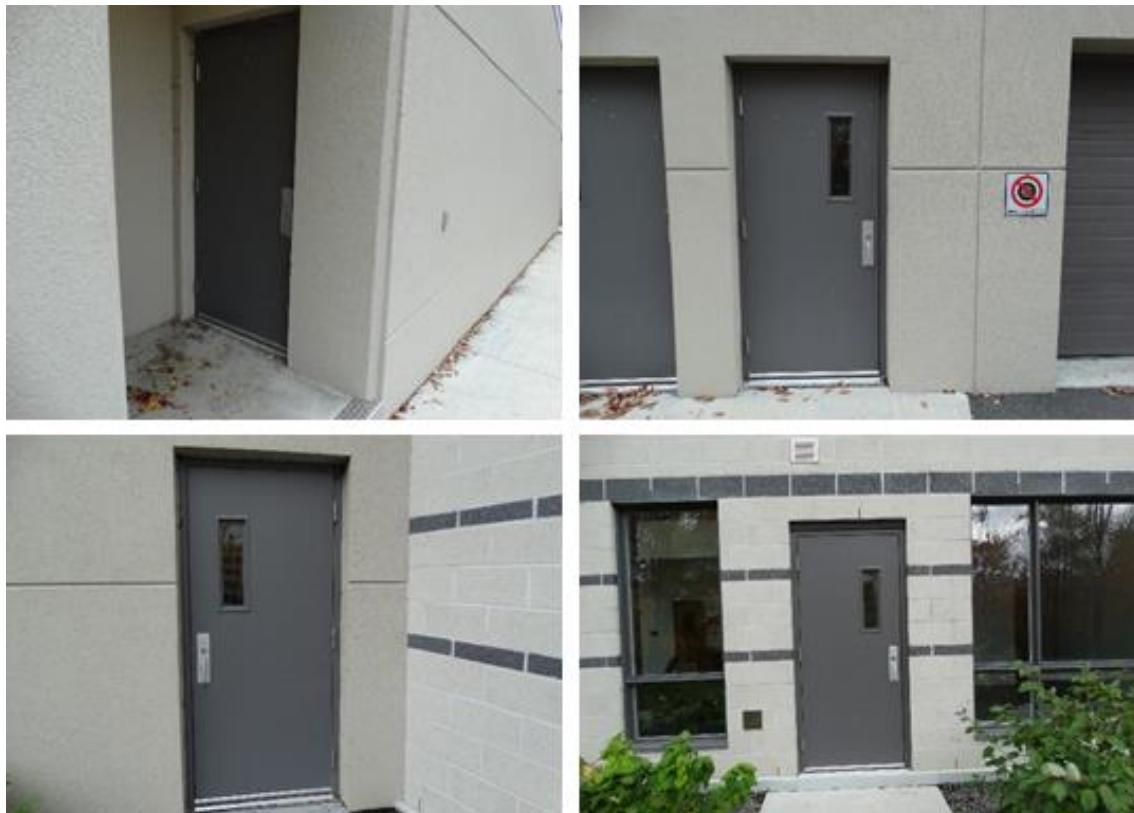
L'immeuble possède des portes d'issue. Ces portes sont constituées d'un battant et d'un cadre en acier.

Les portes d'issue de l'actif sont, en général, en bonne condition.

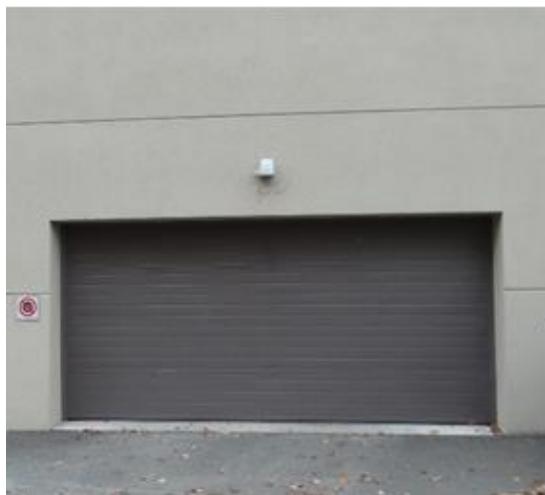
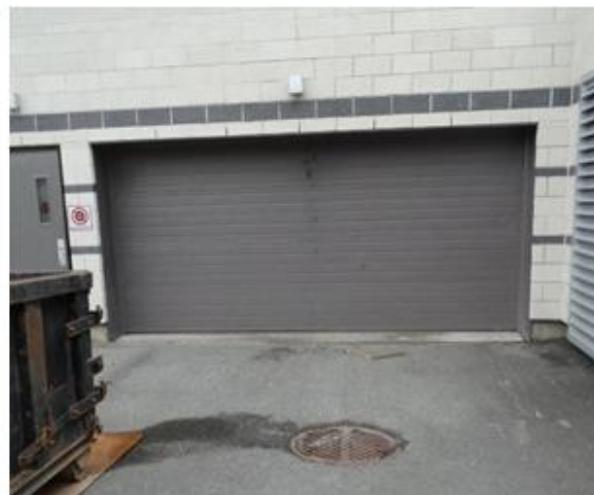
L'accès à chacun des garages se fait par l'entremise d'une porte élévatrice articulée. Les portes sont constituées de panneaux en acier actionnés par un ouvre-porte à chariot.

Les portes élévatrices articulées des garages sont en bonne condition.

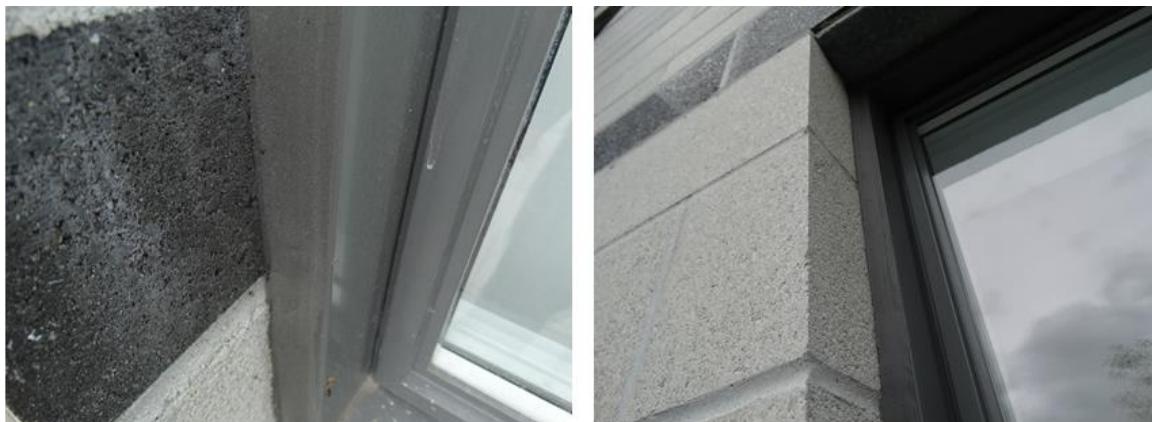
L'interface entre le châssis des fenêtres et le revêtement extérieur est assurée par un joint de scellement. Il en est de même pour les portes.

Dans le cas de la copropriété étudiée, les joints de scellement des fenêtres et des portes sont en bonne condition.

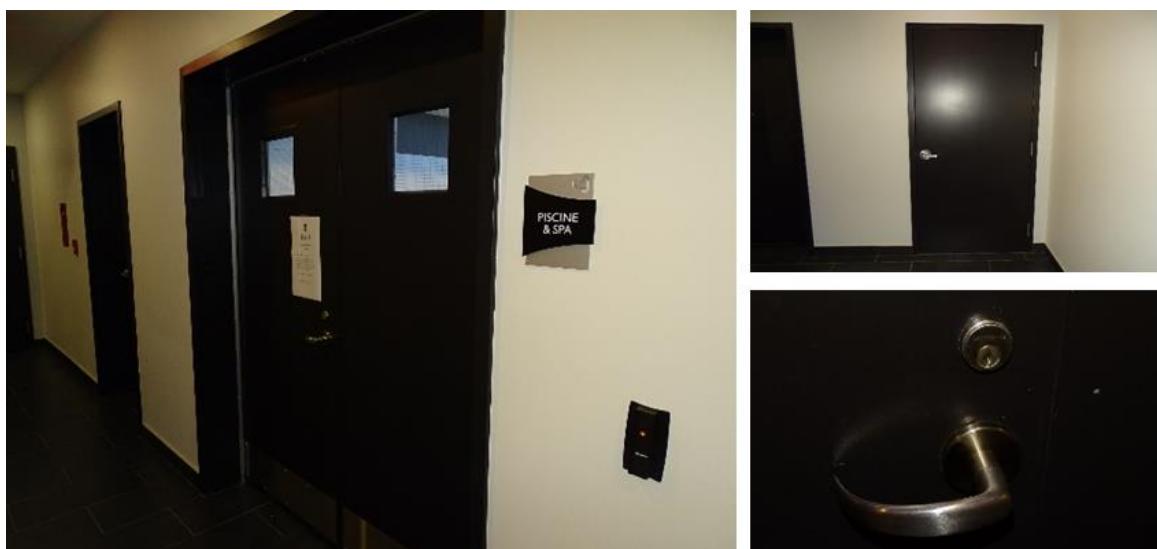
Les portes des locaux de service (vestibules des chutes à déchets et locaux techniques) sont composées d'un battant et d'un cadre en acier peint.

Les portes des vestibules des chutes à déchets sont manipulées plusieurs fois par jour. Le fini de ces portes est sollicité. Les portes des locaux techniques sont moins manipulées, cependant, elles peuvent être éraflées par les outils et les équipements des techniciens d'entretien. En dépit de cette sollicitation, le fini des battants et des cadres est, en général, en bonne condition.

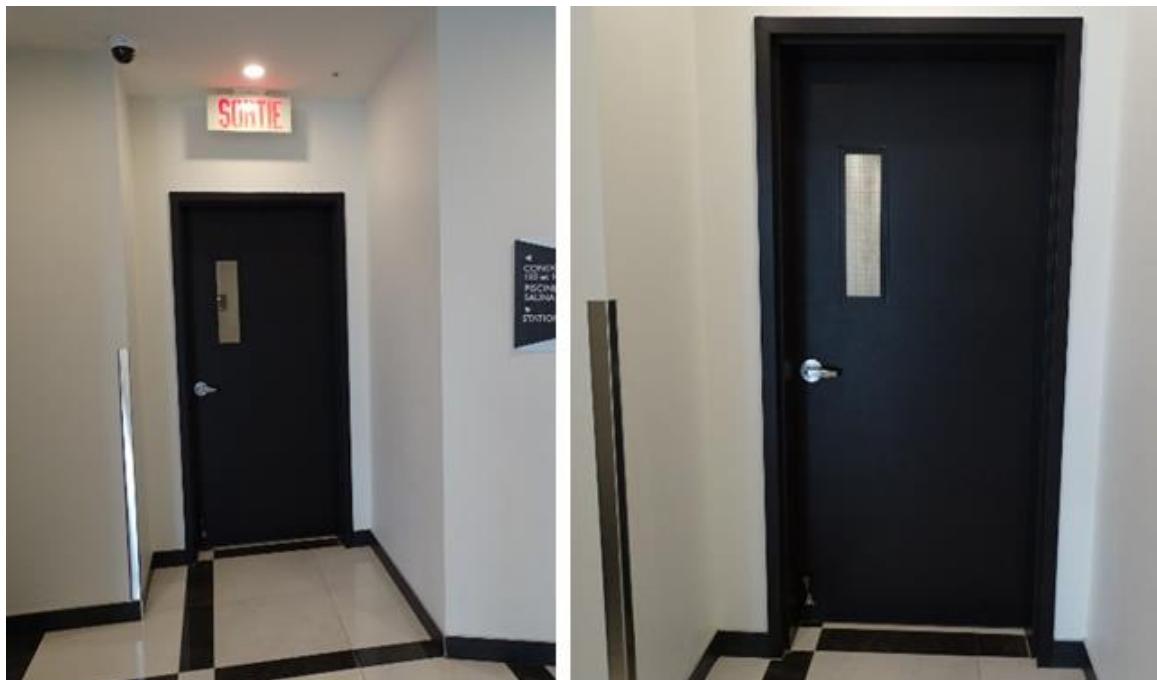
Les portes des issues sont composées d'un battant et d'un cadre en acier peint.

En fonction de cette sollicitation, les portes sont en bonne condition.

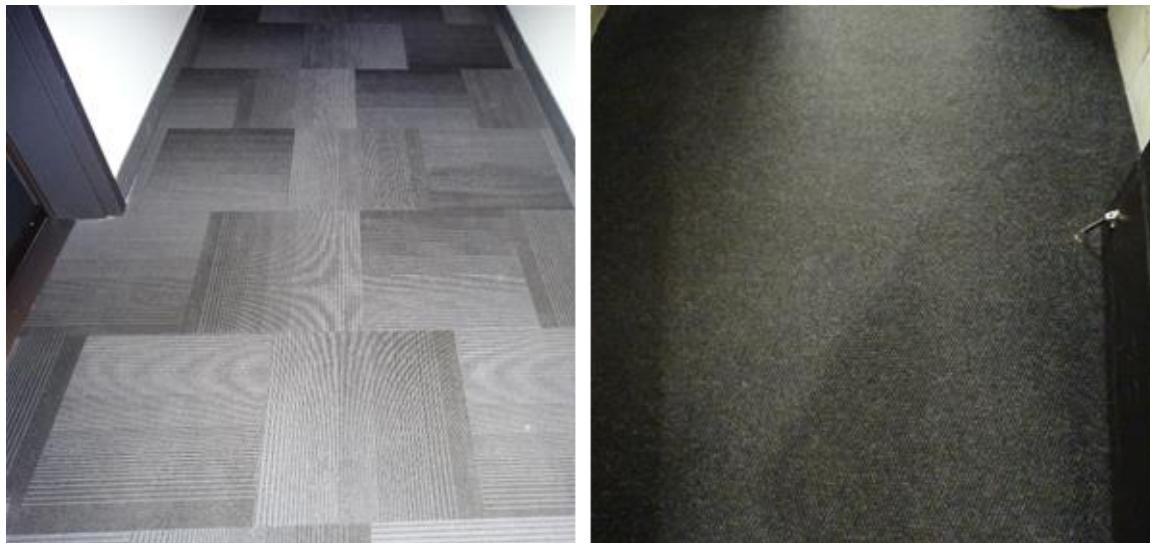
Les planchers des corridors communs sont recouverts de tapis en carreaux.

En dépit de la sollicitation plus intense exercée sur certaines surfaces des tapis des corridors communs, les tapis sont en bonne condition.

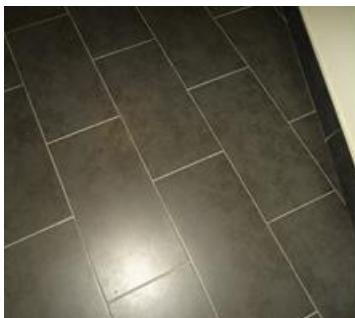
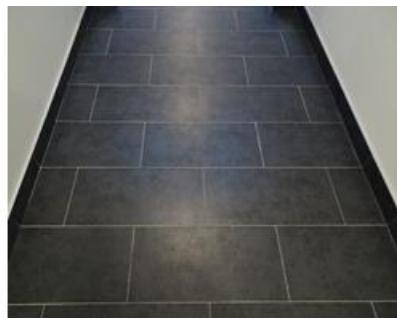
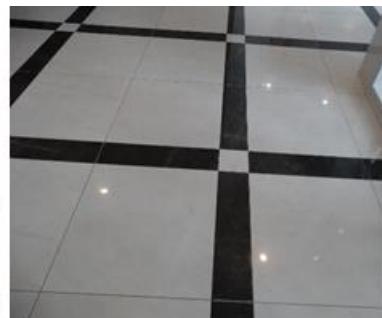
Le revêtement de sol du vestibule et du hall d'entrée et de certains corridors est constitué d'un carrelage en céramique.

Une grille gratte-pieds est installée sur le plancher du vestibule, à la base de la porte de l'entrée.

Les surfaces du revêtement de sol du vestibule et du hall d'entrée et de certains corridors en carreaux de céramique sont sollicitées. Les carreaux sont souvent aspergés d'eau chargée de chlore.

En dépit de cette sollicitation, les surfaces du revêtement de sol sont en bonne condition.

De plus, la copropriété devrait vérifier la condition de la grille gratté-pieds une fois par année. Dans le cadre de cette intervention, le bassin de captation devrait être nettoyé et examiné afin de relever les manques d'étanchéité. Des correctifs devront être effectués au besoin.

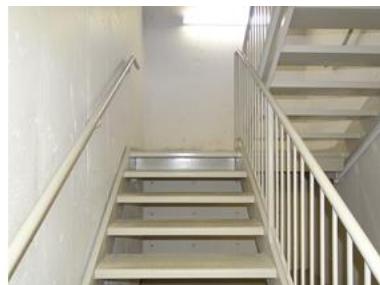
Les surfaces des murs et des plafonds des escaliers d'issue sont en béton peint et en panneaux de gypse également peints.

En fonction de cette sollicitation, les surfaces des murs et des plafonds des escaliers d'issue sont, en général, en bonne condition.

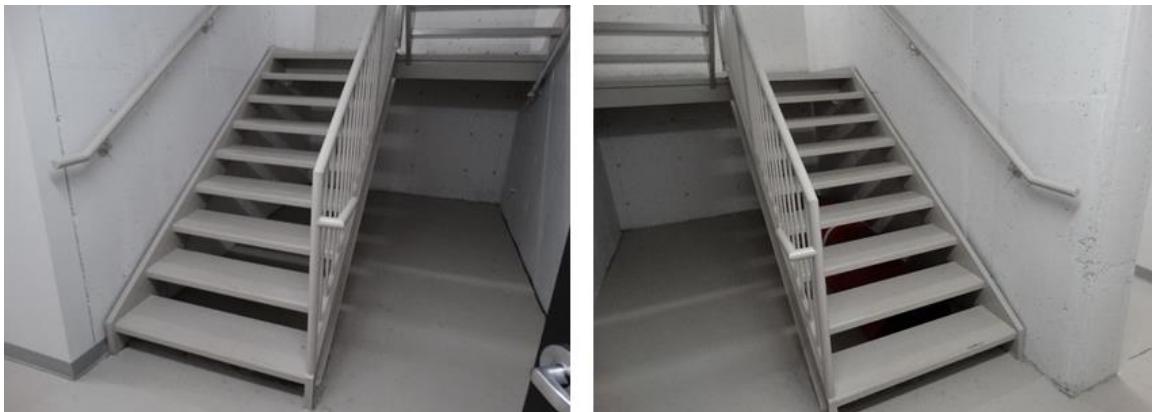
Les limons et les garde-corps des escaliers d'issue sont en acier peint.

En fonction de cette sollicitation, les surfaces des limons et des garde-corps des escaliers d'issue sont, en général, en bonne condition.

La copropriété devrait vérifier la condition de la peinture des surfaces des limons et des garde-corps des cages d'escalier des issues tous les 3 ans et elle devrait effectuer des retouches aux endroits requis.

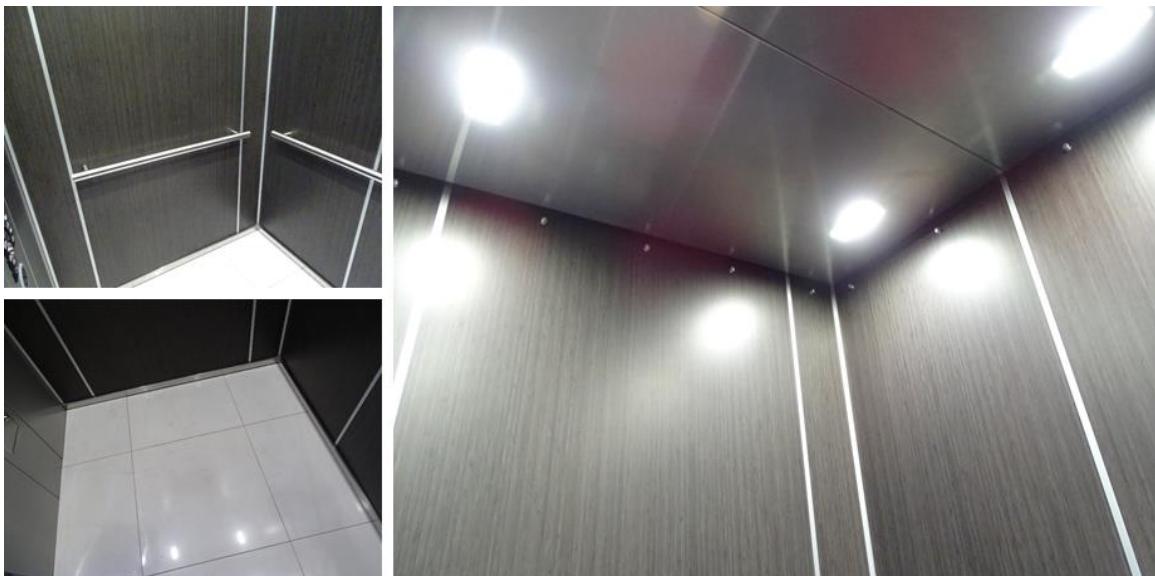
Les murs de la cabine de chaque ascenseur sont constitués de surfaces en stratifié et en acier inoxydable. Le plafond est constitué de panneaux métalliques dotés d'appareils d'éclairage encastrés.

Les finis des ascenseurs sont récents et ils sont en bonne condition.

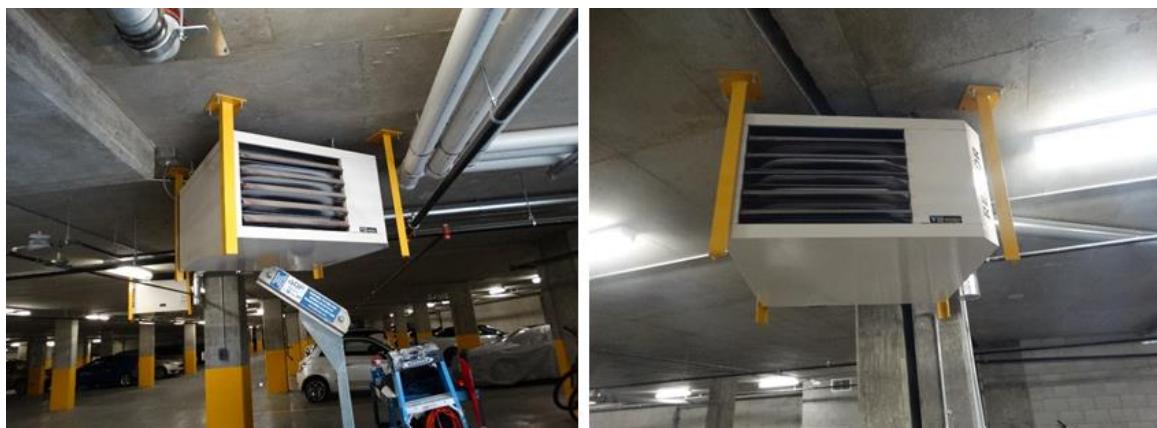
Les garages sont chauffés par des appareils au gaz. Chaque appareil a une capacité de 200 000 BTU/h. Les appareils sont munis d'un ventilateur intégré.

Les équipements ont été mis en place dans le cadre de la construction de l'immeuble, soit en 2016. Les équipements sont en bonne condition.

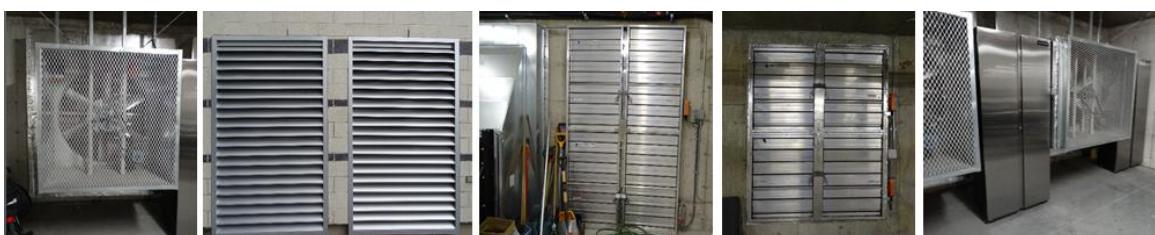
Les ventilateurs et les volets motorisés sont des éléments de bonne qualité. La longévité des composants de l'équipement dépend du niveau de sollicitation exercé sur ces derniers. Certains systèmes d'extraction des gaz peuvent fonctionner de façon aléatoire, quelques heures par jour, alors que d'autres fonctionnent continuellement. C'est le cas notamment des garages qui subissent des situations de surchauffe en été en raison de la présence de condenseurs pour les appareils de réfrigération des unités privatives. Certains systèmes fonctionnent continuellement durant la saison estivale. Dans le cas de l'actif étudié, les composants de l'équipement d'extraction semblent fonctionner quelques heures par jour.

Les composants des systèmes d'extraction des gaz sont, en général, en bonne condition.

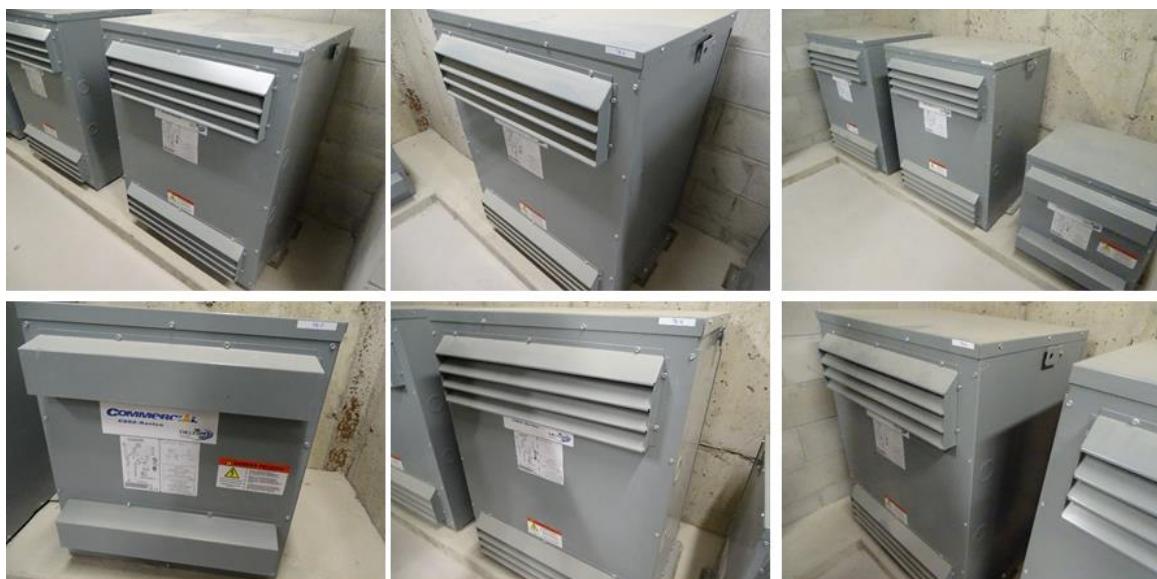
Les éléments électriques du réseau et de l'entrée qui peuvent flancher concernent les transformateurs. Ces éléments peuvent défaillir à tout moment, sans signes avant-coureurs. Bien que certains transformateurs peuvent performer près de 40 ans, en principe, un transformateur électrique a une espérance de vie de 25 à 30 ans. Il serait prudent de provisionner le fonds de prévoyance de manière à avoir les sommes nécessaires pour remplacer l'un ou l'autre des transformateurs électriques en cas de défaillance.

Les transformateurs électriques semblent être, en général, en bonne condition.

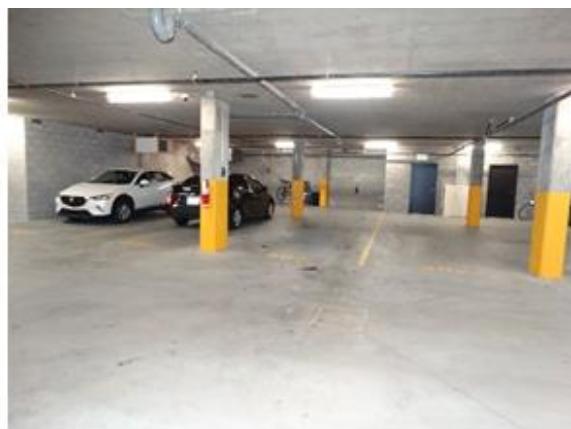
Nous pouvons penser qu'il sera rentable de remplacer les appareils d'éclairage dans quelques années par des nouveaux utilisant des technologies plus avancées (DEL¹⁰¹). Les appareils d'éclairage des garages fonctionnent continuellement et ils évoluent dans un environnement humide et corrosif. Les appareils d'éclairage des locaux techniques évoluent également dans un environnement humide, mais ils ne sont en fonction que quelques heures par jour.

Les appareils d'éclairage des garages et des locaux techniques sont en bonne condition.

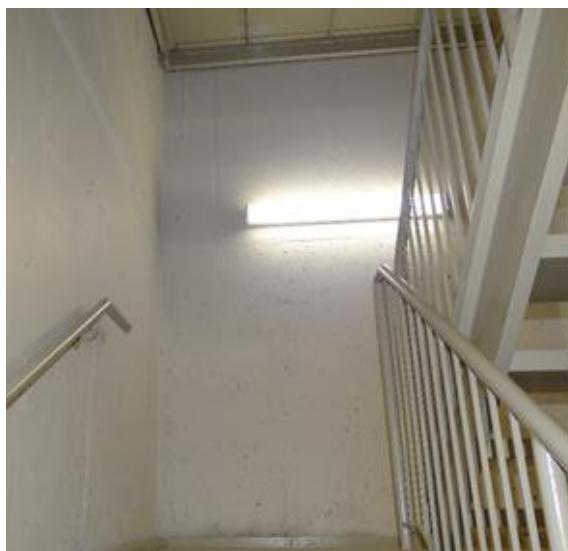
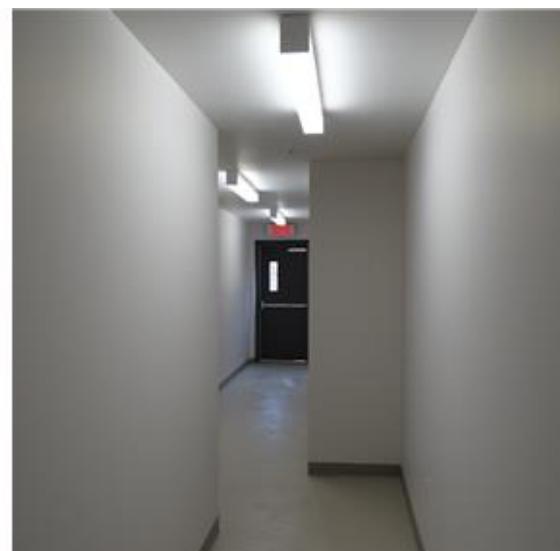
Nous pouvons penser qu'il sera rentable de remplacer les appareils d'éclairage dans quelques années par des nouveaux utilisant des technologies plus avancées (DEL¹⁰³). Les appareils d'éclairage des issues fonctionnent continuellement. Ces appareils sont indispensables pour la sécurité des personnes.

En dépit de ce facteur, les appareils d'éclairage des issues sont, en général, en bonne condition.
