**Syndicat des copropriétaires
Urbano Phase 1
255, rue Bellevue
Sherbrooke (Québec)**

Plan de gestion de l'actif

Préparé par Cossette & Touchette inc.
Réjean Touchette, T.P.; Honorary Member of ASTTBC

Le 4 février 2019
Dossier n° 2018-170

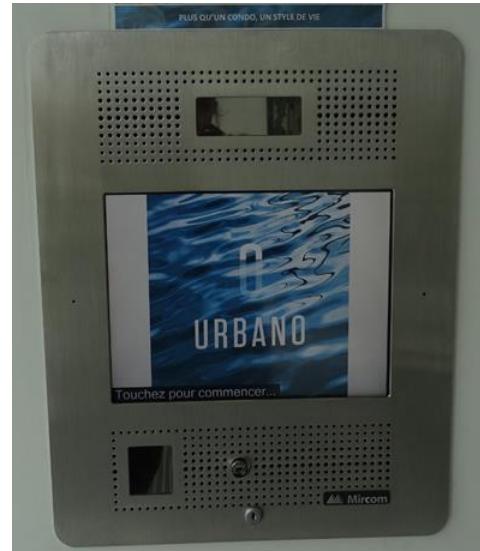
Le panneau d'interphone a été mis en place dans le cadre de la construction de l'immeuble, soit en 2016. Le panneau n'a pas été modifié depuis son installation.

R1) Remplacer le panneau d'interphone.

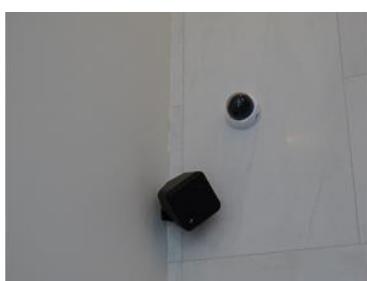
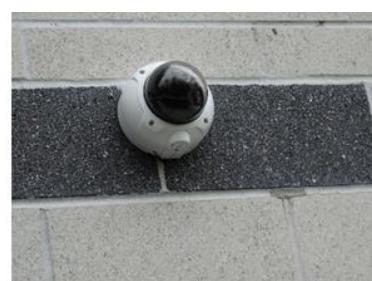
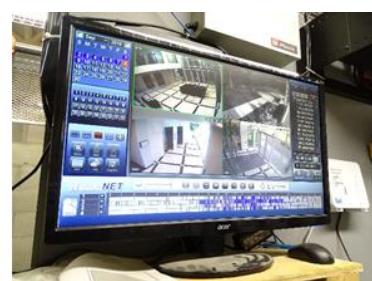
Un réseau de caméras de surveillance et de contrôle de l'accès contribue à la sécurité du site. Ce réseau est relié à un enregistreur et à un moniteur. Les technologies concernant ce type de réseau de supervision évoluent rapidement.

Le remplacement des composants est, dans les faits, dicté par l'évolution technologique qui fait en sorte que ces derniers deviennent vétustes par rapport aux possibilités des équipements modernes. Ce type d'évolution influence la disponibilité et le coût des pièces de rechange.

R1) Remplacer une partie des composants du réseau de surveillance par caméras et de contrôle de l'accès.

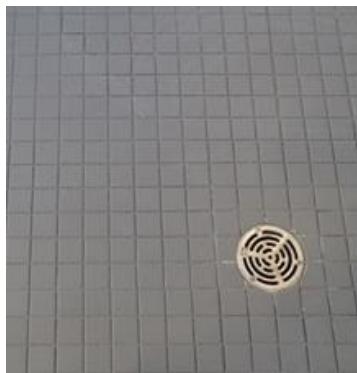
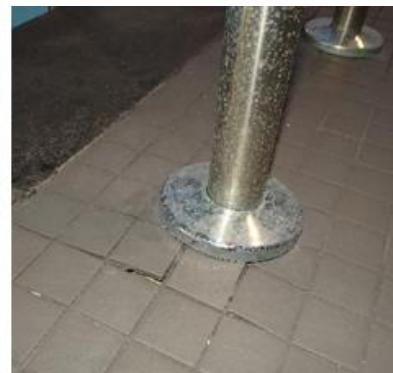
Les surfaces en carreaux de céramique de la plage sont fréquemment aspergées par de l'eau chargée de chlore.
