**Syndicat des copropriétaires
Urbano Phase 1
255, rue Bellevue
Sherbrooke (Québec)**

Plan de gestion de l'actif

Préparé par Cossette & Touchette inc.
Réjean Touchette, T.P.; Honorary Member of ASTTBC

Le 4 février 2019
Dossier n° 2018-170

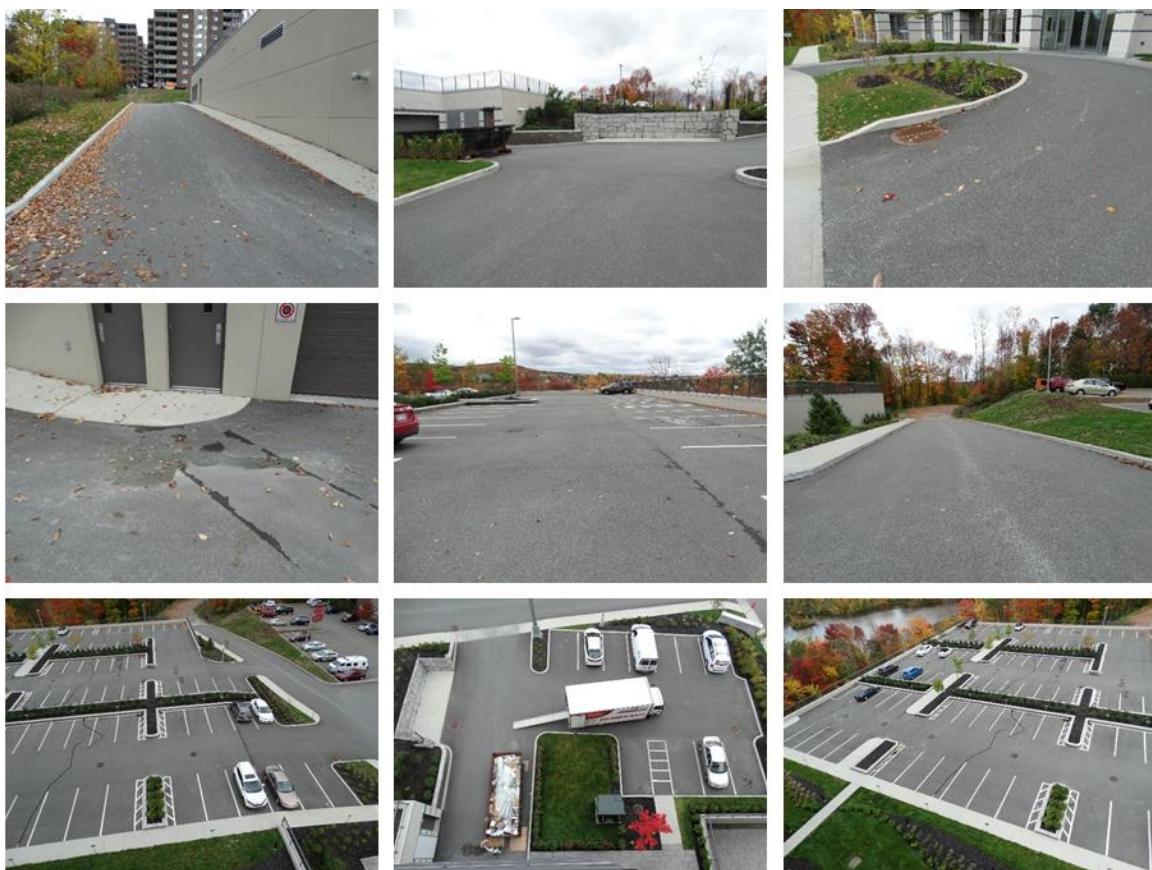
Les voies véhiculaires et les parcs de stationnement sont recouverts d'un revêtement en béton bitumineux déposé sur une infrastructure granulaire. Le parc de stationnement situé à l'arrière de l'immeuble (côté ouest) est aménagé au-dessus de l'enceinte du garage du deuxième étage.

Nous n'avons pas d'informations concernant l'épaisseur et la qualité des matériaux utilisés pour réaliser le revêtement de chaussée. Les plans qui ont été mis à notre disposition ne donnent pas d'indications concernant l'épaisseur et la qualité de l'infrastructure granulaire et du revêtement de chaussée.

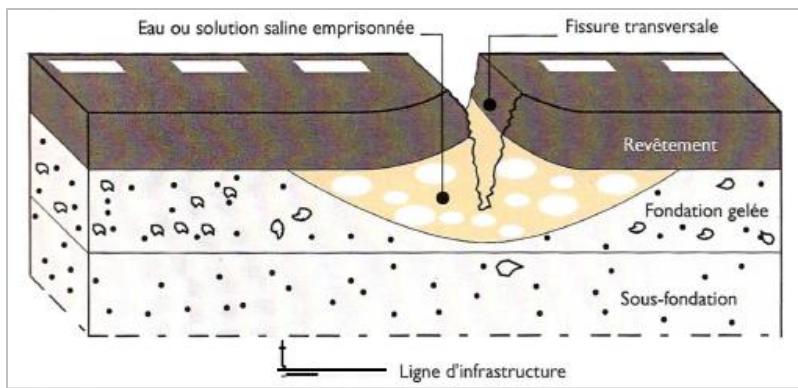
La figure ci-contre¹⁷ illustre les effets provoqués par la migration d'eau, parfois saline, au travers des fissures d'une chaussée asphaltée. L'eau se loge dans l'infrastructure granulaire située sous

la chaussée, gèle en hiver et provoque la déformation de cette dernière. Au printemps, les lentilles de glace redeviennent liquides, percolent au travers de l'infrastructure granulaire et ramènent la chaussée souple sur la fondation granulaire déformée.

Ce mouvement s'amplifie à chaque cycle et provoque une déformation de plus en plus marquée. À la limite, l'infrastructure devient déformée et nécessite des travaux de restauration. L'application périodique d'un enduit de scellement sur les fissures est une intervention éprouvée qui, normalement, empêche la migration d'eau dans l'infrastructure. Nous considérons qu'après douze à quinze cycles hivernaux, l'application d'un scellant dans les fissures du revêtement de chaussée et la réparation des différentes défaillances du revêtement sont des interventions qui favorisent la longévité de l'élément.

La périodicité des travaux de colmatage des fissures peut cependant varier en fonction de la qualité de l'infrastructure granulaire et de la qualité du mélange bitumineux. Nous n'avons aucune donnée concernant leur mise en place ainsi que la qualité de ces éléments. La technique concernant la réparation des fissures et des surfaces détériorées de la chaussée asphaltée peut différer selon le comportement de la surface d'usure. Outre la formation de fissures, il est possible qu'il y ait apparition d'ornières, de surfaces de carrelage à mailles polygonales, de pertes d'enrobage du revêtement, de pelage ou encore de formation de nids-de-poule. Les interventions correctives peuvent être diversifiées en fonction du type de désordre. Aux fins de la préparation du plan pluriannuel en maintien de l'actif, il faut considérer les sommes inscrites sous l'intervention « Provision pour colmater les fissures et pour réparer le revêtement

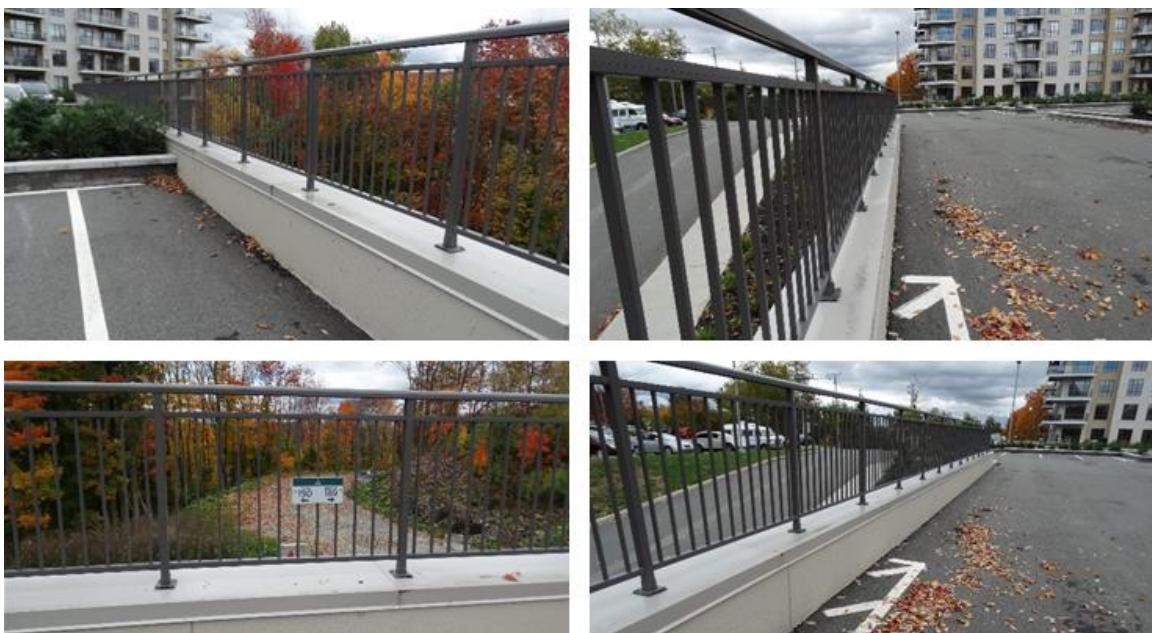
Le parc de stationnement situé à l'arrière de l'immeuble est délimité par une clôture en aluminium émaillé. La clôture est fixée aux solins qui surmontent les murs en béton qui délimitent le garage du deuxième étage.

La clôture est fixée aux solins qui surmontent les murs qui délimitent l'enceinte du garage du deuxième étage. Il est essentiel de maintenir l'étanchéité des solins. Cette étanchéité est assurée par des joints de scellement. Nous recommandons à la copropriété de vérifier la condition des ancrages de la clôture une fois par année et de réparer tous les joints fissurés ou déficients.

Vérifier la condition des ancrages de la clôture et réparer tous les joints fissurés ou déficients.

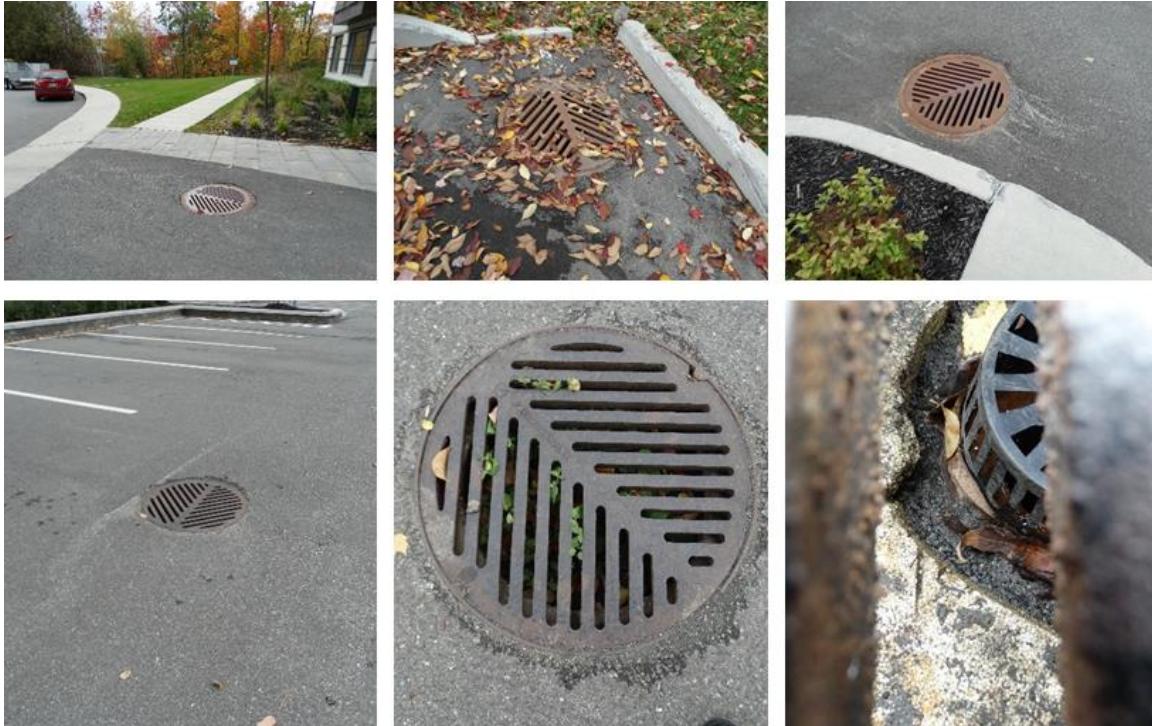
Le couvercle des puisards et des drains est fait d'une pièce en acier moulée. En général, ces pièces en acier ont une longévité qui excède la période considérée par l'étude.

Les puisards et les drains du site sont en bonne condition. Le revêtement de chaussée au périmètre de la tête de certains puisards ou de certains drains montre des signes modérés de détérioration.

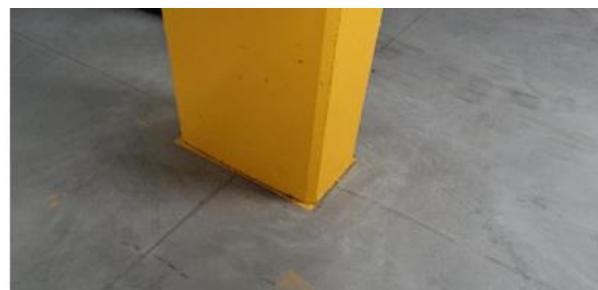
Il s'agit de situations potentiellement préjudiciables pour le bâtiment qu'il faut corriger avec empressement. L'eau, chargée de chlorure, peut s'infiltrer entre chaque dalle sur sol et les éléments structuraux et provoquer la détérioration du béton ainsi que la corrosion des barres d'armature situées dans ce dernier. Au terme de quelques années, une telle situation peut compromettre l'intégrité des éléments structuraux.

L'installation d'un joint étanche à la base des murs et des colonnes est une exigence de l'article 4.4.2.1., paragraphe 1), du Code de construction du Québec qui réfère à la norme CSA-S413-07. Selon cette norme, la membrane ou le scellant étanche doit se prolonger de 100 mm (4 po) au-dessus de la dalle en béton.

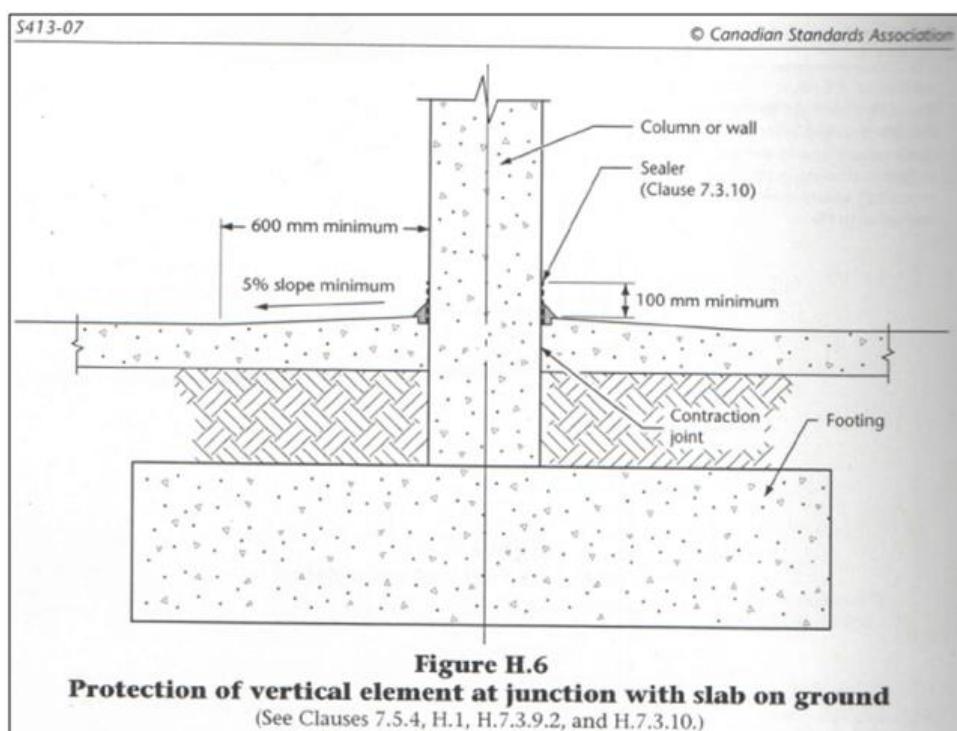
L'article 7.3.10.2., de la norme CAN/CSA-S413-07, stipule : « *Where there is no membrane that can be extended up vertical surfaces in accordance with Clause 7.3.9.2., a sealer shall be applied to reinforced concrete walls, columns, and balustrade, for a distance of 100 mm above the top of the concrete slab.* »

La copropriété devrait dénoncer la situation et demander au constructeur de modifier la base des murs et des colonnes afin de se conformer aux exigences du Code de construction du Québec.

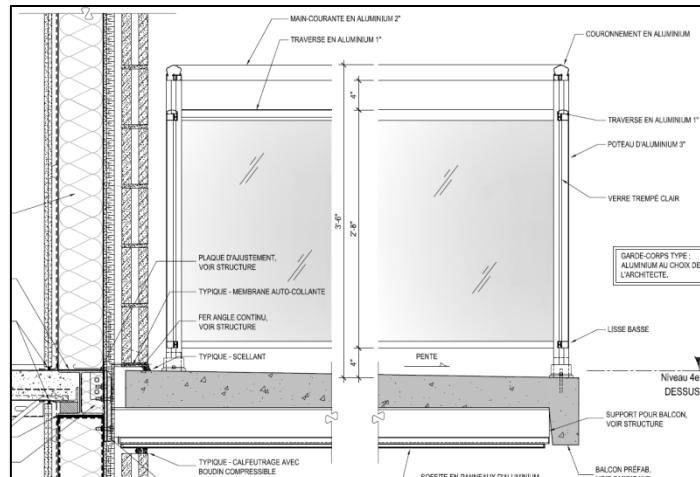
⁵⁵ Le dessin provient de la page A-470, détail 8, des plans d'architecture.

Les dalles en béton des balcons sont des éléments solides qui résistent bien aux intempéries. La dalle de chaque balcon est supportée par une structure en acier. Le périmètre de la dalle recouvre les éléments de support en acier.

Les balcons des unités d'habitation sont, en général en bonne condition.

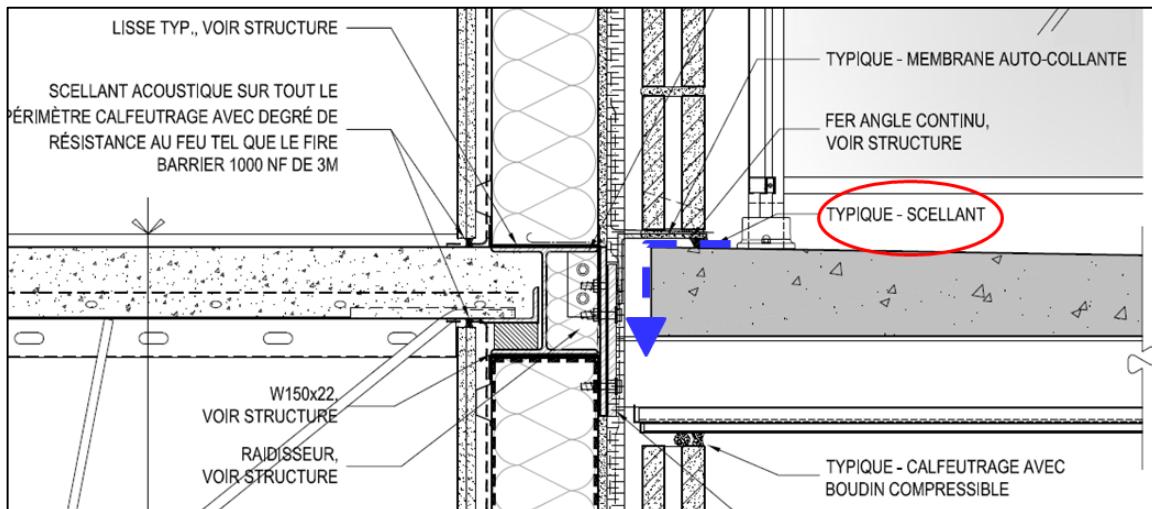
à la rencontre du mur de maçonnerie par rapport au pontage en béton, empêche l'eau de parvenir à la structure en acier et de provoquer la corrosion des éléments de supports. La ligne bleue illustre les infiltrations d'eau qui pourrait se produire à la suite de la défaillance des joints de scellement.

Dans le cadre des activités d'entretien, les propriétaires devront vérifier l'intégrité du joint de scellement qui assure l'interface entre la base du mur de maçonnerie et le pontage en béton de leur balcon tous les 2 ans et corriger les sections qui montrent des signes de défaillance. Dans les faits, nous prévoyons que la copropriété effectuera les travaux et qu'elle facturera les coûts aux propriétaires qui utilisent ces parties communes à usage restreint.

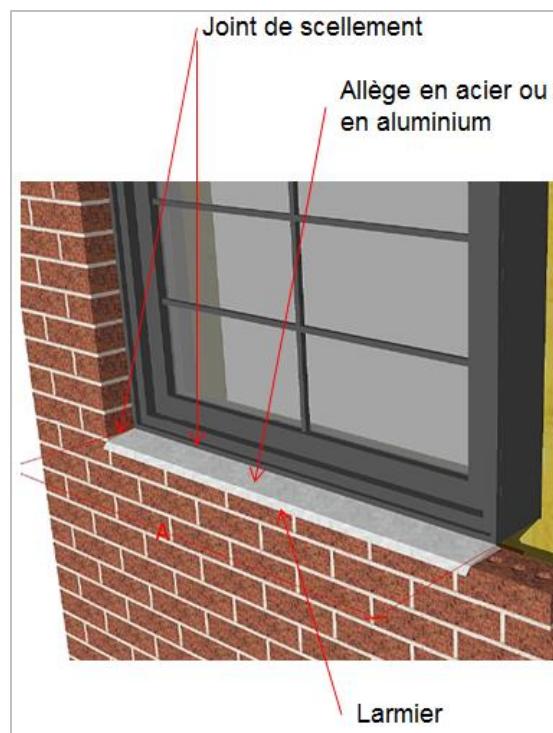
Il arrive souvent que la charpente se contracte dans les premières années suivant la construction, alors que le revêtement de maçonnerie reste stable. Il en résulte que les pentes des allèges deviennent négatives et qu'elles favorisent les accumulations d'eau à la surface des allèges. L'eau stagnante, qui sollicite les joints de scellement, peut s'introduire dans le système mural.

R1) Restaurer les joints de scellement et corriger les pentes des allèges en aluminium émaillé des murs pare-pluie.

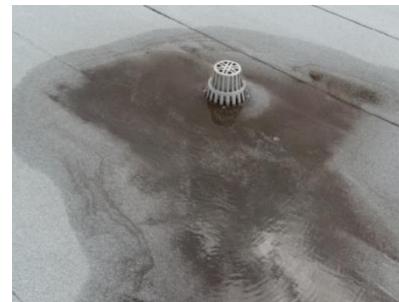
Dans le cas de l'immeuble étudié, les pentes de la toiture principale sont constantes. Cette disposition favorise l'acheminement de l'eau en direction des drains. Les drains sont dotés d'un rebord qui favorise la formation de flaques d'eau stagnante à leur périphérie. Les équipements mécaniques, principalement le système d'apport d'air, nécessitent des visites régulières pour des activités

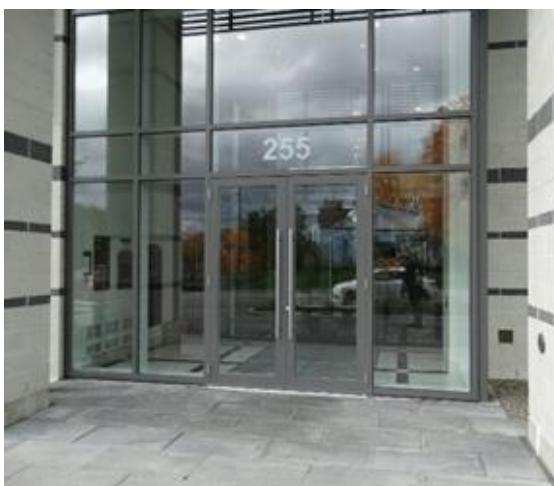
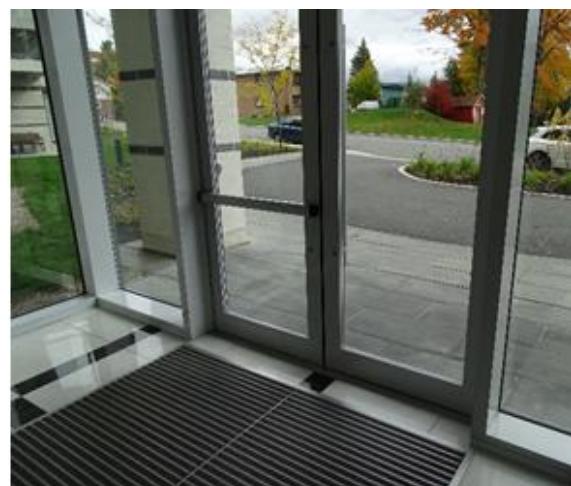
La porte extérieure de l'entrée principale est dotée d'une structure en aluminium du type commercial. La structure est munie de deux battants articulés autour d'un axe vertical et elle est également pourvue d'impostes vitrées.

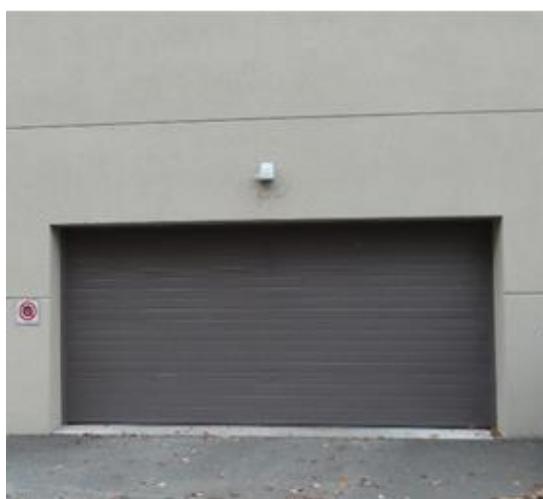
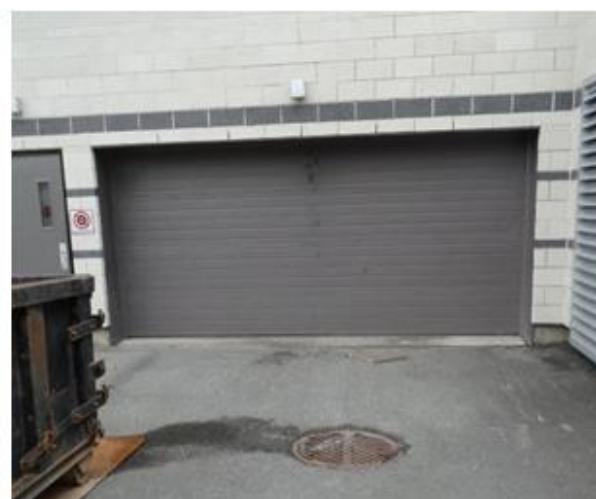
Les portes des garages sont des éléments récents. Ces éléments sont en bonne condition.

Les portes élévatrices articulées des garages sont en bonne condition.

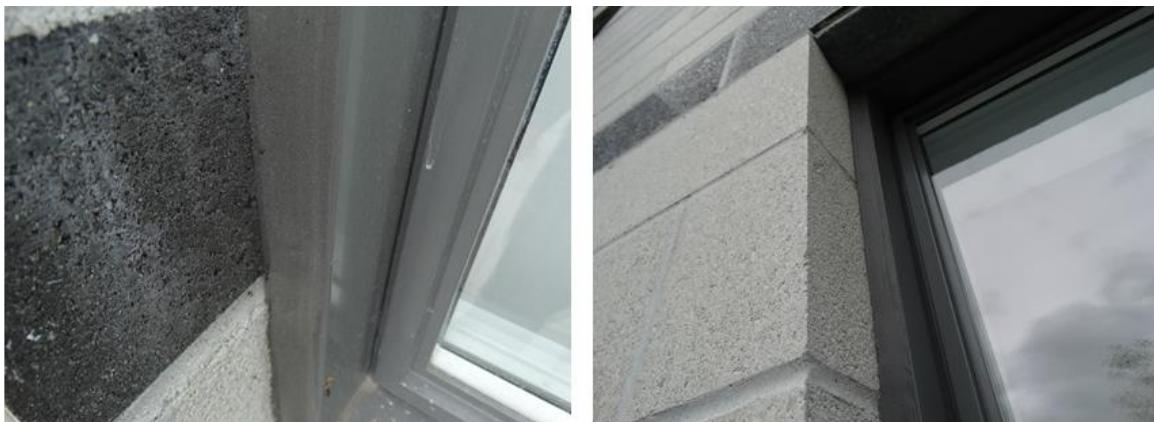
Dans le cas de la copropriété étudiée, les joints de scellement des fenêtres et des portes sont en bonne condition.

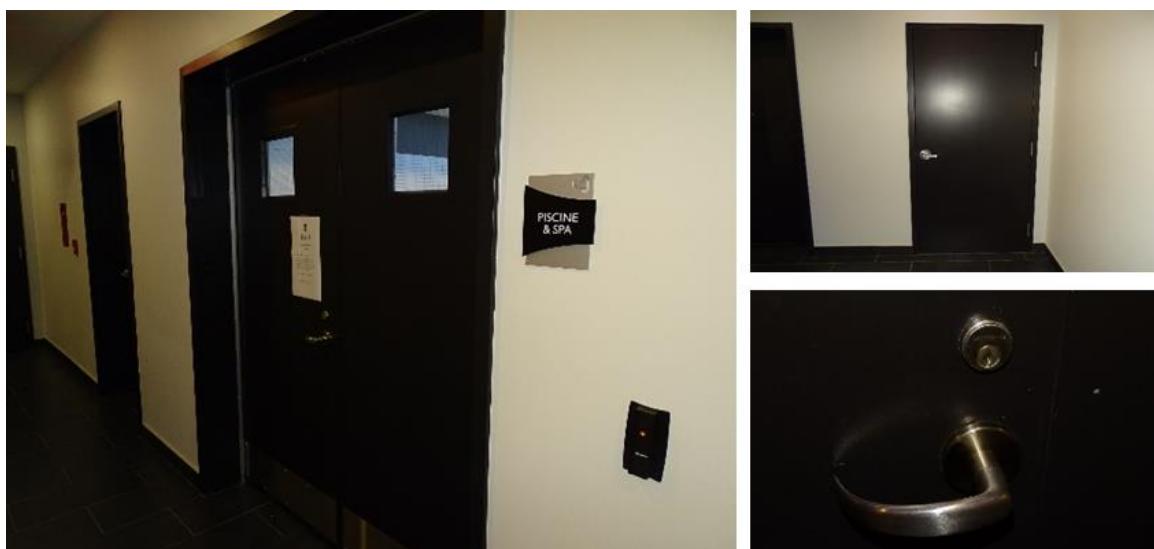
Les portes des vestibules des chutes à déchets sont manipulées plusieurs fois par jour. Le fini de ces portes est sollicité. Les portes des locaux techniques sont moins manipulées, cependant, elles peuvent être éraflées par les outils et les équipements des techniciens d'entretien. En dépit de cette sollicitation, le fini des battants et des cadres est, en général, en bonne condition.

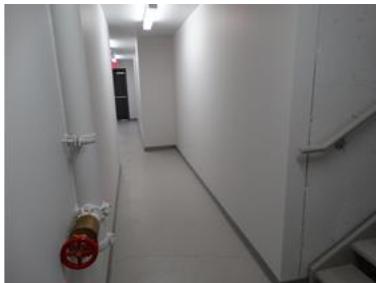
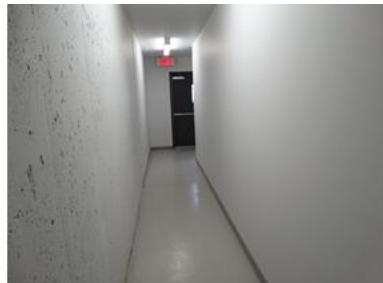
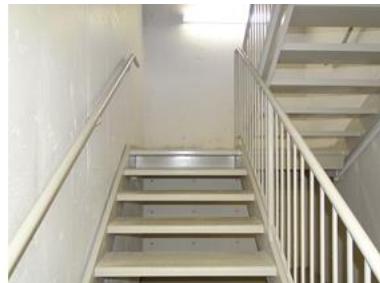
Le fini des murs des cages d'escalier peut être éraflé par les bagages et par les effets des occupants et des visiteurs de la copropriété. Le niveau de sollicitation exercé sur ces derniers est cependant normalement modéré lorsque l'immeuble est doté d'ascenseurs.

En fonction de cette sollicitation, les surfaces des murs et des plafonds des escaliers d'issue sont, en général, en bonne condition.

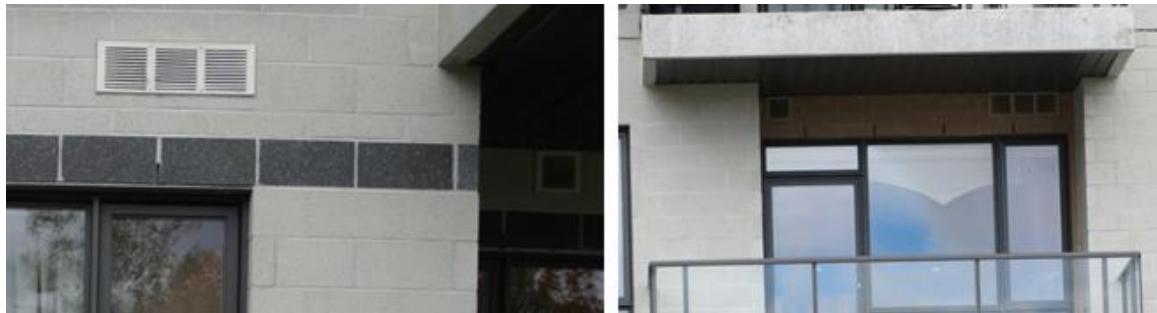
Les extracteurs d'air sont, en général, en bonne condition.

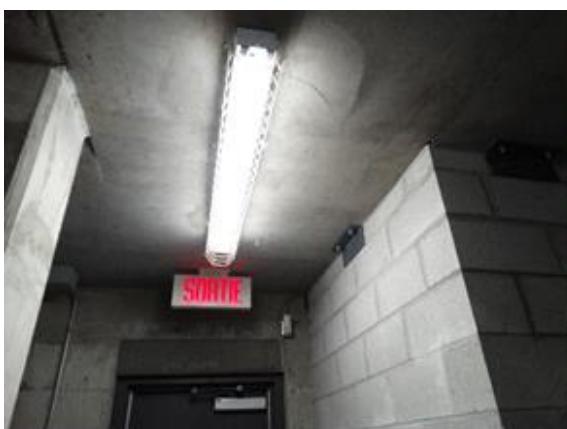
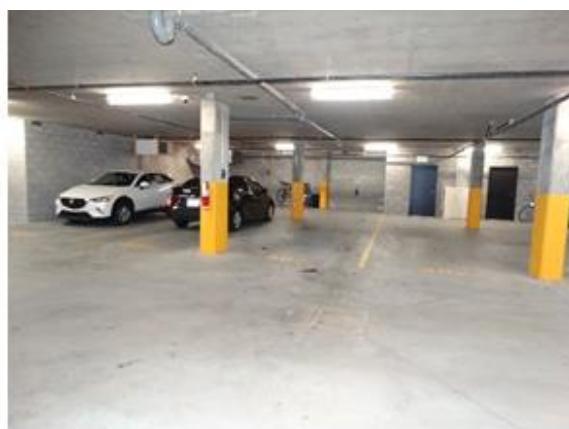
Nous pouvons penser qu'il sera rentable de remplacer les appareils d'éclairage dans quelques années par des nouveaux utilisant des technologies plus avancées (DEL¹⁰¹). Les appareils d'éclairage des garages fonctionnent continuellement et ils évoluent dans un environnement humide et corrosif. Les appareils d'éclairage des locaux techniques évoluent également dans un environnement humide, mais ils ne sont en fonction que quelques heures par jour.

Les appareils d'éclairage des garages et des locaux techniques sont en bonne condition.

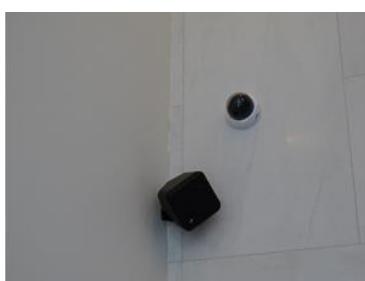
Le remplacement des composants est, dans les faits, dicté par l'évolution technologique qui fait en sorte que ces derniers deviennent vétustes par rapport aux possibilités des équipements modernes. Ce type d'évolution influence la disponibilité et le coût des pièces de rechange.

R1) Remplacer une partie des composants du réseau de surveillance par caméras et de contrôle de l'accès.
