## **INFORME TÉCNICO**

### **Respuesta Técnica al Comunicado WEG INFOTEC Vol. 1 No. 2**

**Referencia:** Transformador WEG 2 MVA, 34.5/13.8 kV, Serie 1057609403

**Propiedad de:** AFINIA

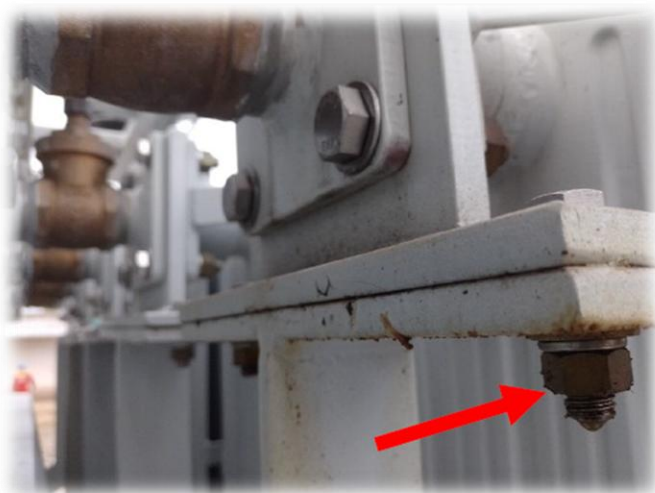
- En las pruebas de aislamiento de núcleo realizadas en planta no se evidenció que el núcleo estuviera aterrizado únicamente en un punto.
- Las fugas estructurales múltiples en válvulas apuntan a un defecto de fabricación o ensamblaje original.

Ilustración 5 - Sistema de Válvulas en Radiadores Origen de Múltiples Fugas

Durante el proceso de corrección de fugas del transformador de potencia ubicado en la subestación Casacara - Cesar, propiedad de AFINIA y fabricado por WEG, se evidenciaron condiciones anómalas que comprometen la confiabilidad operativa del equipo y que son atribuibles a defectos de fabricación y calidad. Se identificó pintura en mal estado en diversas zonas del equipo, especialmente en los cuerpos de los radiadores, lo que no solo afecta la protección anticorrosiva del acero, sino que también puede generar oxidación prematura, disminuyendo la vida útil del sistema de enfriamiento y poniendo en riesgo la integridad estructural de los componentes expuestos.

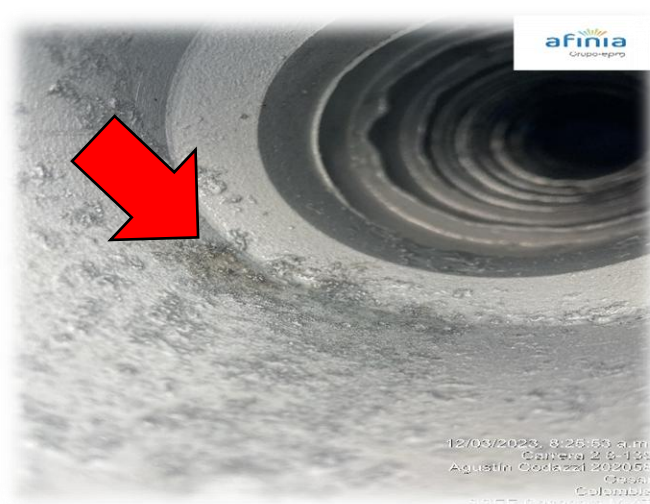
Ilustración 8 - Impurezas Encontradas al Interior de Cuerpos de Radiadores

Adicionalmente, se hallaron impurezas internas dentro de los cuerpos de radiadores, condición que obstruye el adecuado flujo del aceite dieléctrico, afectando el proceso de transferencia térmica y elevando el riesgo de sobrecalentamiento en operación normal. Esta situación representa un incumplimiento de los estándares de limpieza y control de calidad exigidos en la fabricación de estos componentes.

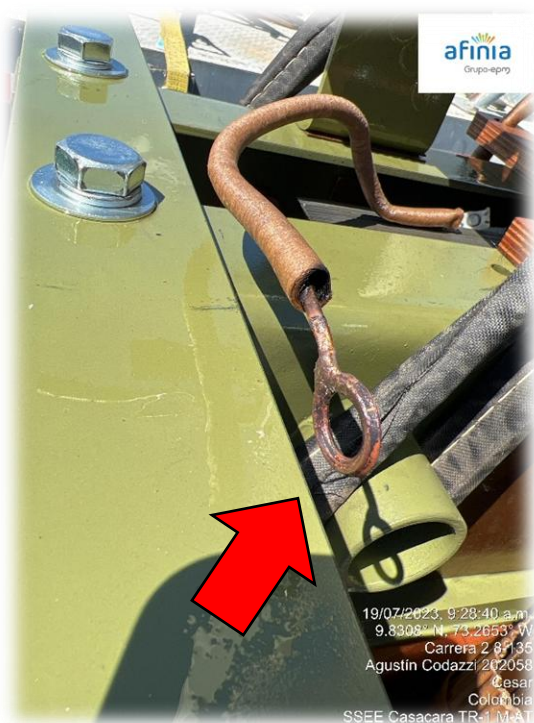
Ilustración 9 - Detección de Punto Caliente en Punto de Aterrizaje Núcleo-Tierra

se evidencia la presencia de un punto caliente en el punto de aterrizaje núcleo-tierra del transformador de potencia ubicado en la subestación Casacara – Cesar. Esta condición refleja un comportamiento anómalo en una conexión crítica que, por diseño, debe mantenerse sin generación de calor ni presencia de corriente significativa. Un mal contacto, aflojamiento o defecto de fabricación en esta conexión puede generar pérdidas por resistencia, derivando en un aumento localizado de temperatura.

A nivel del análisis DGA (Análisis de Gases Disueltos), esta condición térmica puede manifestarse mediante la generación de gases como etanol, etileno y acetileno, típicamente asociados a fallas térmicas en componentes metálicos sumergidos en aceite. La presencia y crecimiento progresivo de estos gases en concentraciones atípicas compromete la salud dieléctrica del aceite y del transformador en general, indicando una degradación térmica interna que, si no se corrige, puede evolucionar hacia una falla mayor. Dado que esta situación compromete la confiabilidad del equipo y no responde a condiciones normales de operación, se exige su atención inmediata bajo los términos de garantía por tratarse de un defecto de origen.

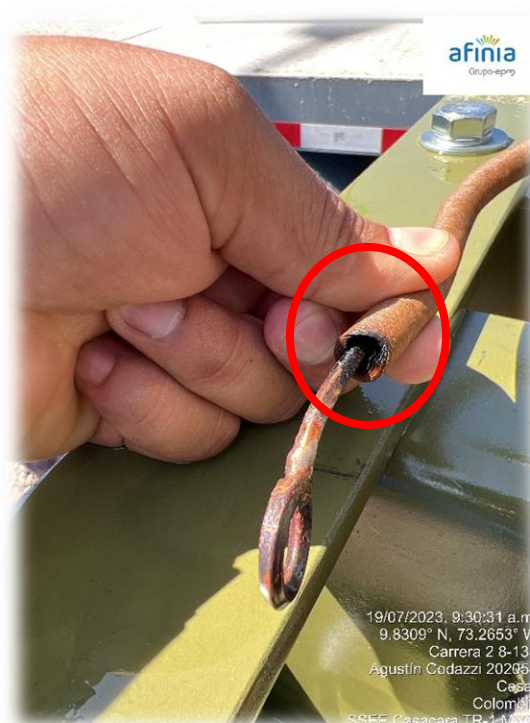
En cumplimiento de su metodología de diagnóstico basada en salud de activos, AFINIA procedió a realizar una inspección interna en sitio, encontrando una conexión defectuosa y en mal estado entre el conductor de aterrizamiento del núcleo y la cuba, la cual presentaba signos claros de corrosión y calentamiento. Este hallazgo fue congruente con la evolución de los gases identificados en el análisis DGA. Durante la intervención, se realizó una limpieza exhaustiva de la conexión, así como del papel crepé aislante, el cual se encontró quemado, atribuible a las altas temperaturas localizadas.

Ilustración 10 - Papel Crepe Quemado como Consecuencia de Punto Caliente

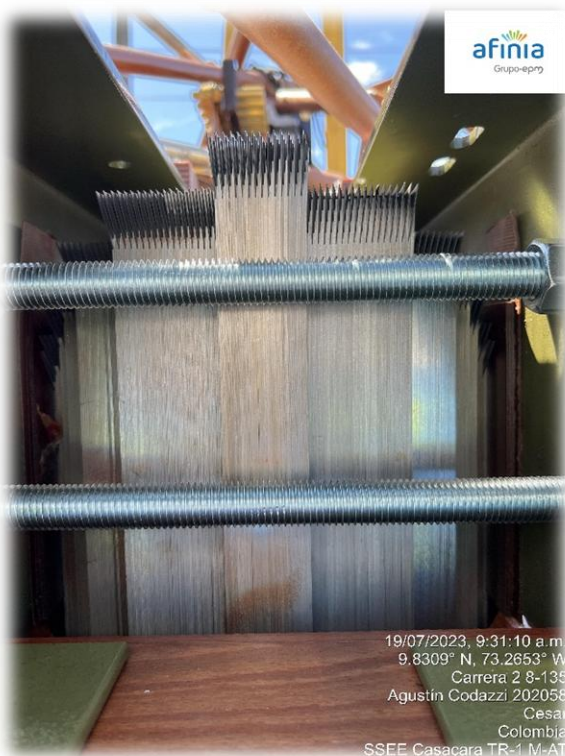
*Ilustración 11 - Espárragos Pasantes en Bridas de Sujeción  
Poca Distancia con Núcleo Magnético*

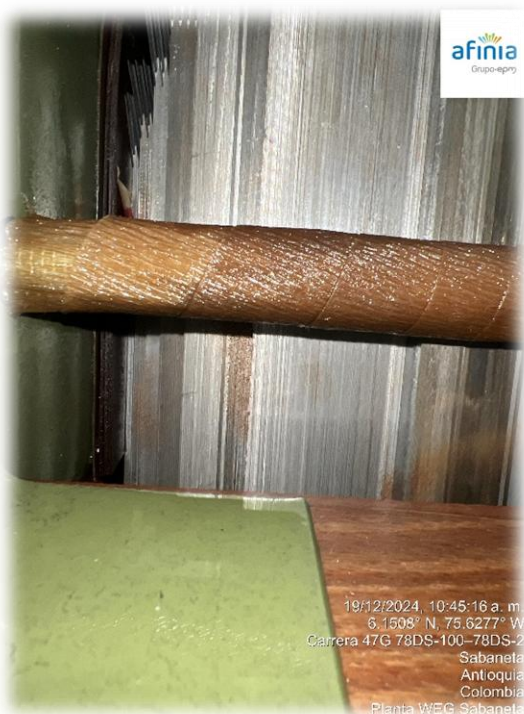
*Ilustración 13 - Signos de Oxidación en el Núcleo Magnético*

Durante inspecciones internas y análisis especializados realizados al transformador de potencia marca WEG, ubicado en la subestación Casacará – Cesar, se ha identificado un proceso de oxidación en el núcleo magnético, compuesto principalmente por chapas de acero al silicio. Esta condición es indicativa de una alteración en la integridad del sistema de aislamiento interno, que puede deberse a la presencia de humedad, contaminación química del aceite o fallos de sellado que permiten la entrada de oxígeno y agua al interior del transformador.

Desde un punto de vista físico-químico, la oxidación del acero al silicio implica la interacción de este con el oxígeno y/o vapor de agua, generando óxidos que deterioran su superficie y propiedades magnéticas. Esta degradación puede originar pérdidas adicionales por histéresis, generación localizada de calor, reducción de eficiencia y riesgo potencial de descargas parciales.

Analógicamente, esta condición se relaciona directamente con la presencia de concentraciones elevadas de hidrógeno ( $H_2$ ) detectadas mediante análisis cromatográficos de gases disueltos (DGA). El hidrógeno es uno de los gases clave indicadores de fallas internas, y su aumento sostenido está asociado con procesos de degradación térmica e incipientes descargas de baja energía dentro del sistema. En este caso particular, el crecimiento progresivo de  $H_2$  en los análisis DGA evidencia un proceso interno activo de deterioro del sistema dieléctrico, coherente con los efectos químicos observados en el núcleo.

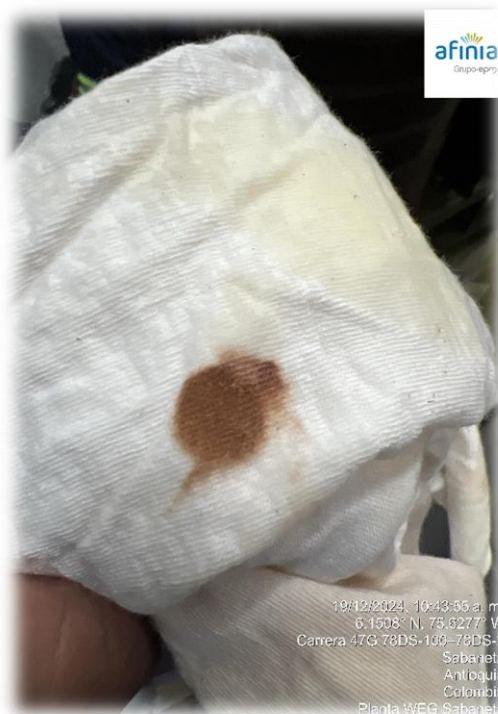
*Ilustración 14 - Evidencia de Oxidación en Toda la Superficie del Silicio*
