| | <p><b>INFORME O CERTIFICADO: MANTENIMIENTO PREDICTIVO</b></p> <ol style="list-style-type: none"> <li>DESCRIPCIÓN DE LOS TRABAJOS <ol style="list-style-type: none"> <li>Objetos</li> <li>Trabajos realizados</li> <li>Fechas de Inspección</li> <li>Lugar de inspección.</li> </ol> </li> <li>DOCUMENTACIÓN APLICABLE.</li> <li>PERSONAL</li> <li>EQUIPOS</li> <li>RESULTADOS</li> <li>RECOMENDACIONES Y CONCLUSIONES</li> <li>NOTAS TECNICAS</li> <li>REGISTRO FOTOGRAFICO</li> </ol> |
| <p><b>Elaborado por:</b><br/>Hernando A. Vergara S.</p> <p><b>Revisado por:</b><br/>Mayling Perez H.</p> <p><b>Aprobado por:</b><br/>Igor Martínez L</p> | <p><b>Fecha / Firma:</b><br/>27/07/2021</p> <p><b>Fecha / Firma:</b><br/>27/07/2021</p> <p><b>Fecha / Firma:</b><br/>27/07/2021</p> <p><b>CLIENTE:</b> AFINIA GRUPO E.P.M.</p> <p><b>ASUNTO:</b><br/><b>INFORME DE ENSAYOS ELECTRICOS A TRANSFORMADOR DE POTENCIA SUBESTACION ELECTRICA PUERTO LIBERTADOR - CORDOBA:</b><br/><br/><b>TRANSFORMADOR SIEMENS N° SERIE 266762 5000 / 6000 kVA</b></p> |

El objetivo de este documento es informar el estado del Transformador de Potencia Magnetron N° serie **266762** ubicado en la subestación eléctrica **PUERTO LIBERTADOR CORDOBA*

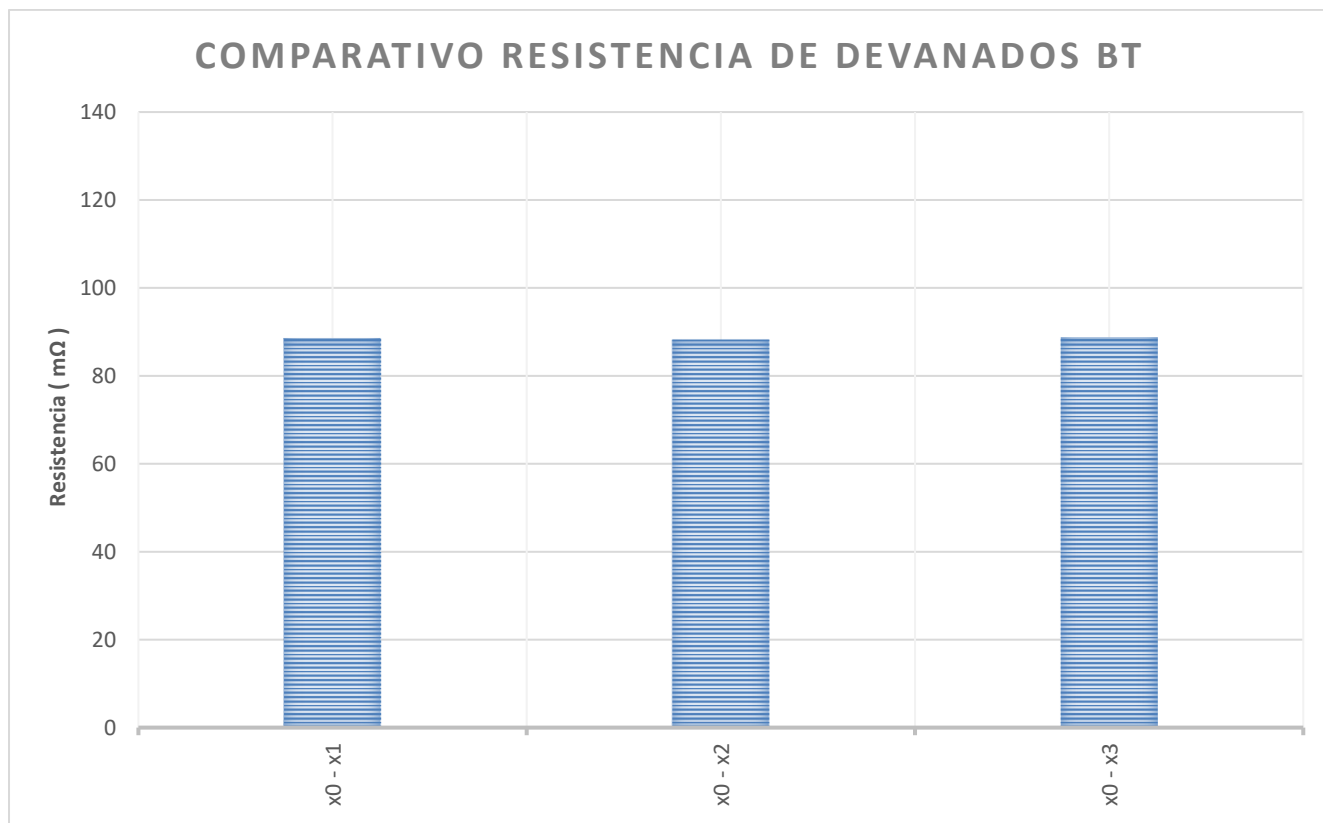
*Diagrama comparativo.*

| RESISTENCIA ENTRE DEVANADOS | | | | | |
|---|---|---|---|---|---|
| los valores de resistencia óhmica obtenidos en las tres fases son similares al compararlos entre sí, con diferencias porcentuales menores al 5%, lo que se considera satisfactorio. | | | | | |
