## INFORME O CERTIFICADO: MANTENIMIENTO PREDICTIVO

Informe de ensayos electricos a Transformador de Potencia – SE LA JAGUA.

⊕ TRF 2

Subestación Electrica LA JAGUA-CESÁR

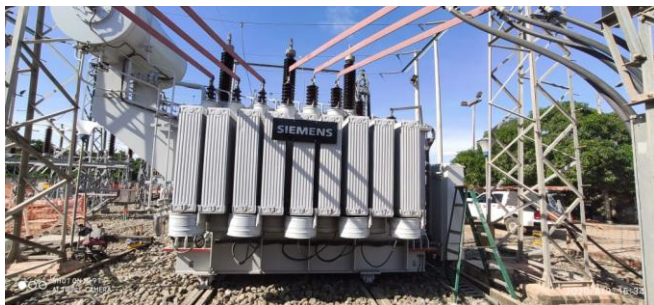
Fig 1. Trafo vista frontal

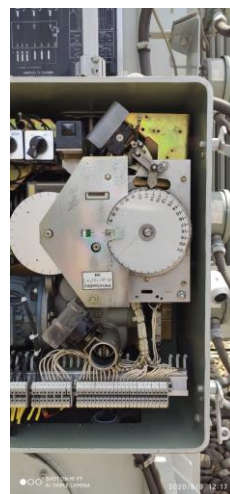
Fig 2. Posición del cambiador de tomas

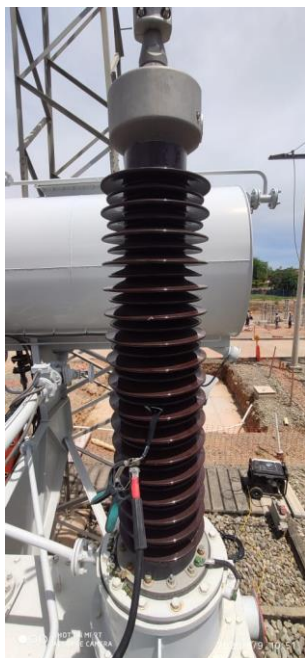
Fig 3. Ensayo de collar caliente

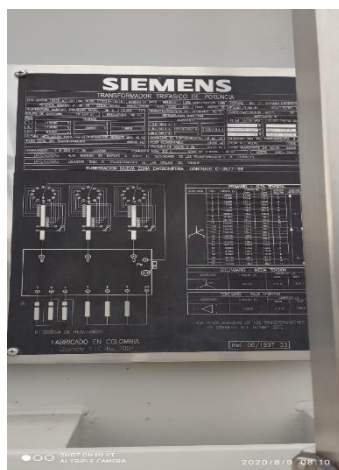
Fig 5. Placa característica del transformador de potencia

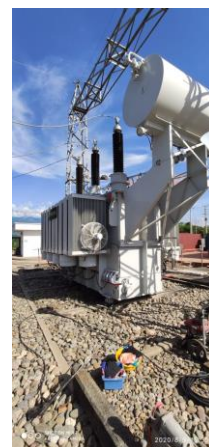
Fig 6. Transformador de potencia
