## **D11 úsek 1108 Jaroměř - Trutnov**

# **Korozní průzkum (bludné proudy)**

**č. zak. S-18-076 (PUDIS a.s.)****Praha 2019**

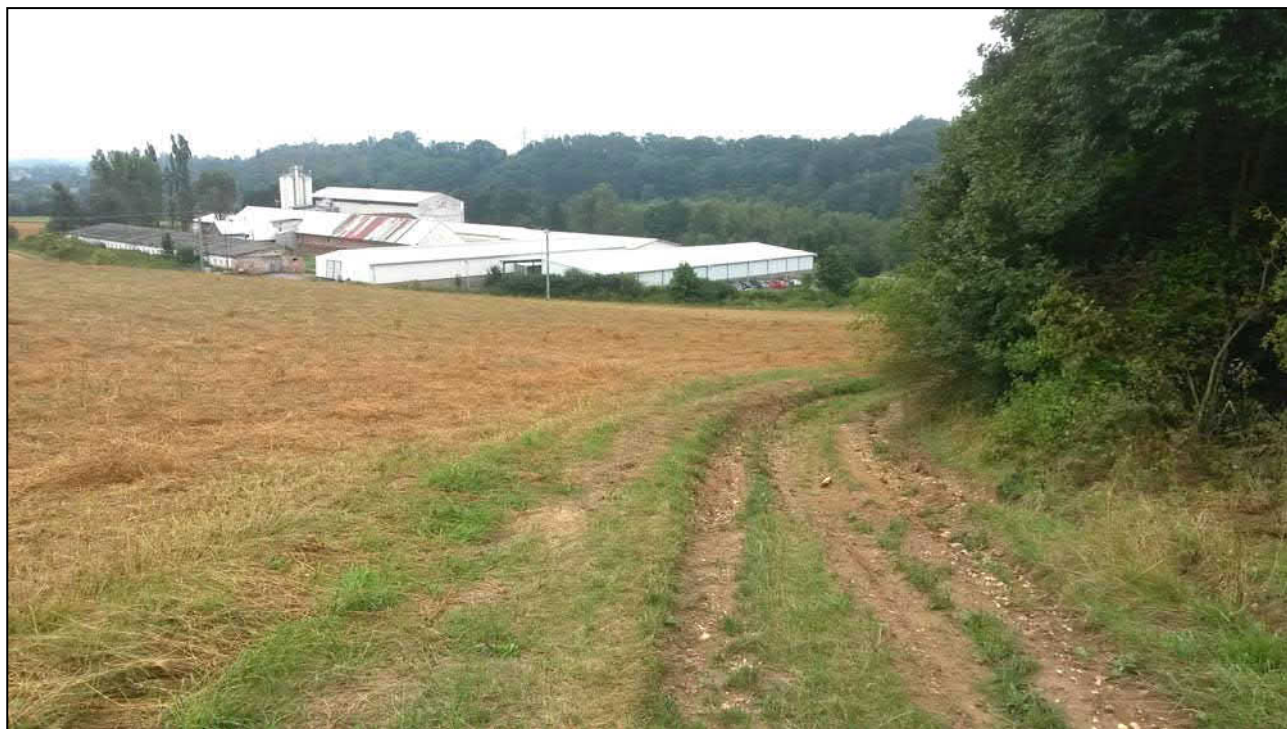
Pohled J směrem z MB 201-3 na trasu mostu přes údolí Labe SO 201

Most SO201 je projektován s ohledem na budoucí elektrifikaci tratě ČD030 stejnosměrnou trakcí 3 kV<sub>ss</sub>. Aktuálně je nejbližší elektrifikovaná trať ČD 031 ve vzdálenosti 4,5 km. Dosud neelektrifikovaná trať ČD 030, připojená na elektrifikovanou trať v Jaroměři, je v bezprostřední blízkosti. V širším okolí je vedeno plynovodní a vodovodní potrubí.

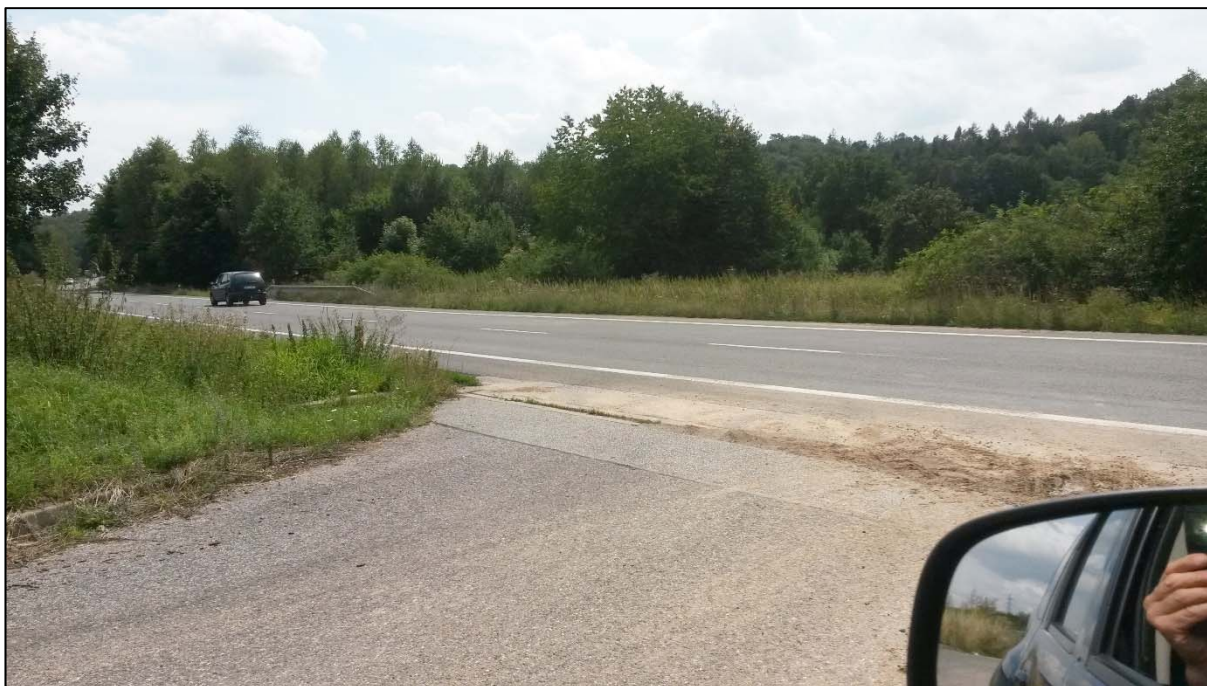
**Obr. 201 – 2**

Pohled J směrem přes silnici i/37 na měřicí bod 201-2 v nivě Labe  
MB 201-2 je levé části fotografie

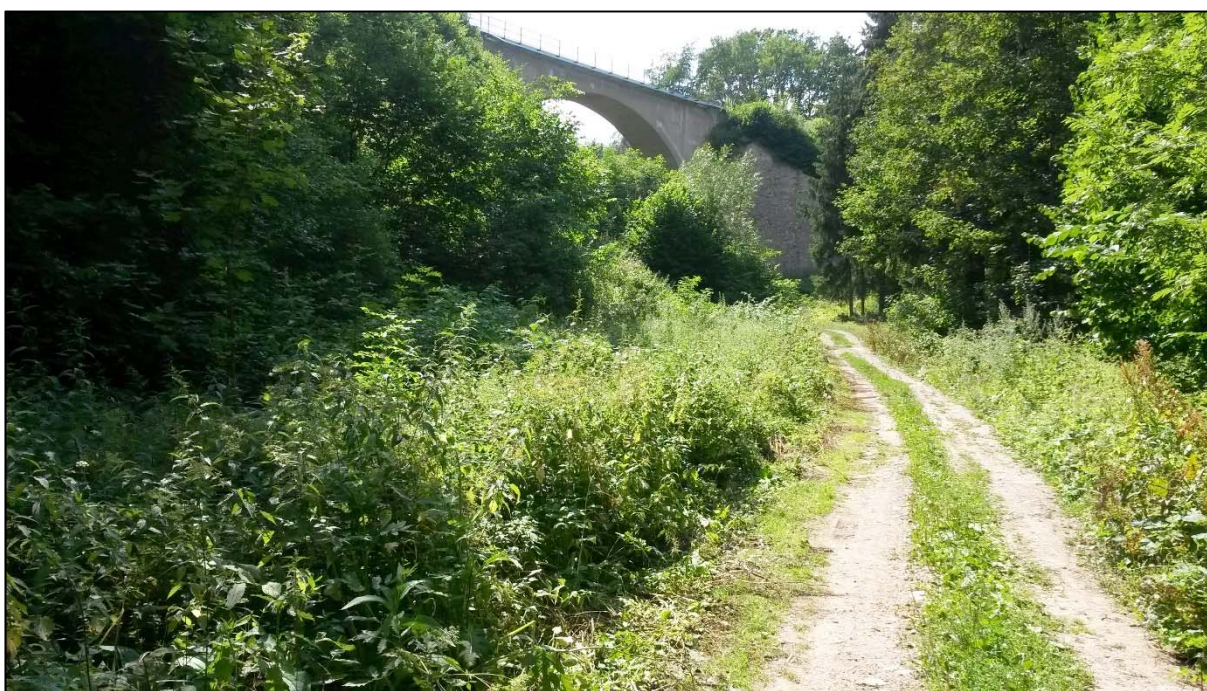
**Obr. 201 – 3**

V budoucnosti je uvažována možnost elektrifikace tratě ČD 030 stejnosměrnou trakcí 3 kV<sub>ss</sub>. Tato skutečnost významně zvýší korozní ohrožení objektu SO201 Most přes údolí Labe. Zvýšené ohrožení je proto zahrnuto do celkového hodnocení korozního ohrožení formou stanovení koeficientu  $K_p$ .

Pohled na viadukt železniční trati ČD030. Na trati, dosud neelektrifikované,  
je možná elektrifikace v budoucnosti stejnosměrnou trakcí 3 kV.

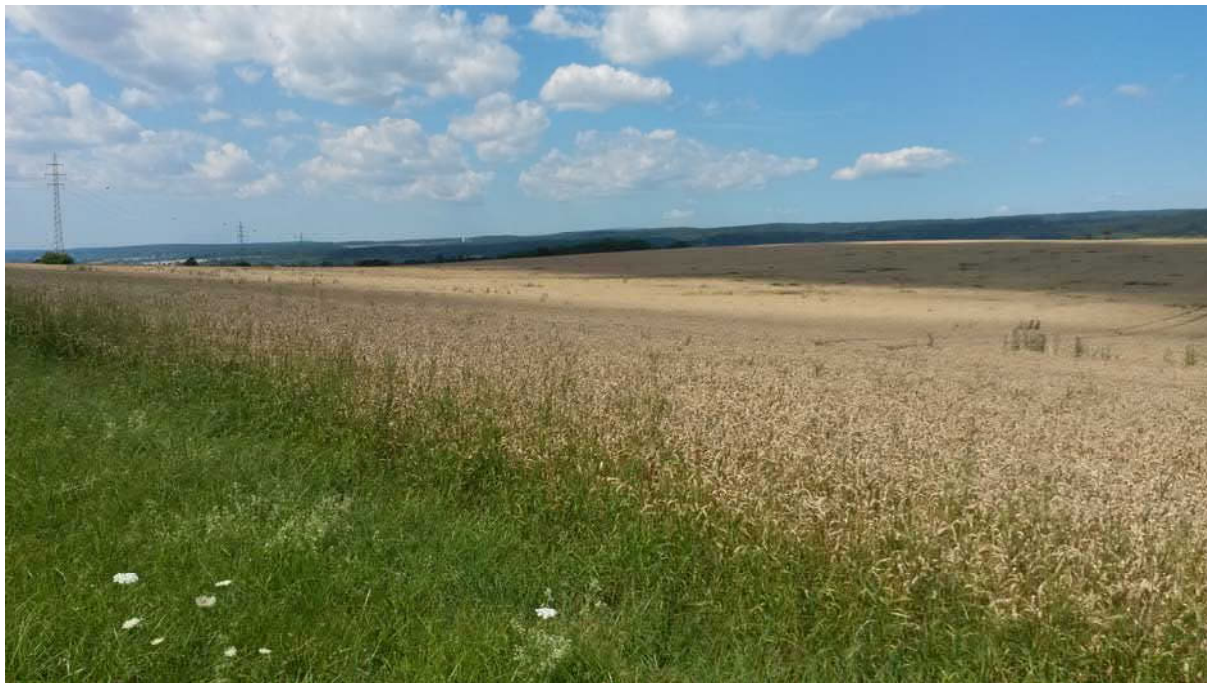
Pohled S směrem na trasu D11-1108 z mostu SO202

Pro SO 202 - km 115,510 Most přes účelovou komunikaci je stanoven dle TP124 stupeň č.3 základních pasivních ochranných opatření. Doporučuje se aplikace primární, sekundární ochrany a konstrukčních opatření dle TP124-kap.5.2, 5.3 a 5.4, ČSN EN 206 dle podmínek 3 stupně. V podmínkách 3 stupně ochranných opatření (TP124) není nutné provaření výztuže a vyvedení měřících vývodů na povrch.

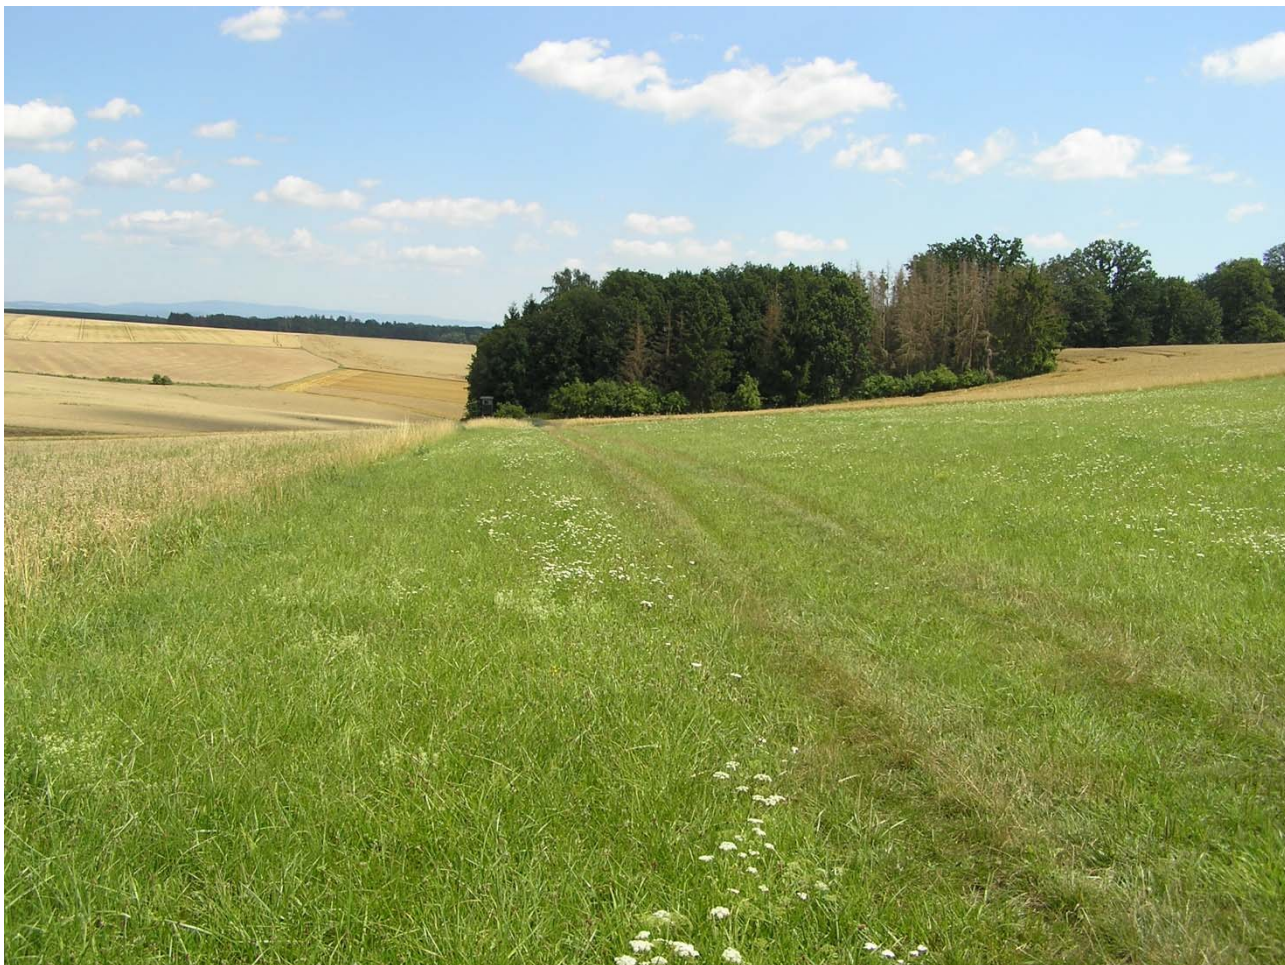
**Obr. 202 –1**

Pohled V směrem – most SO202 je umístěn při levém okraji lesa

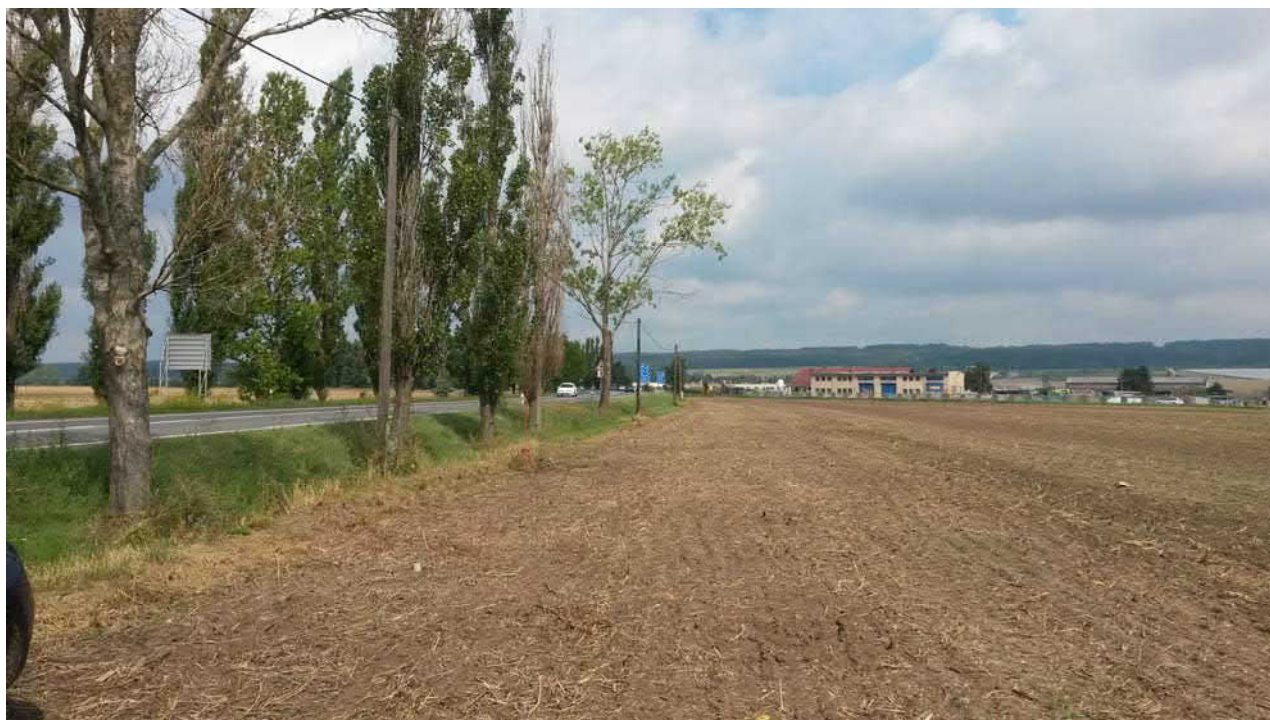
Pohled S směrem na budoucí přemostění I/37, v pozadí Choustníkovo Hradiště.

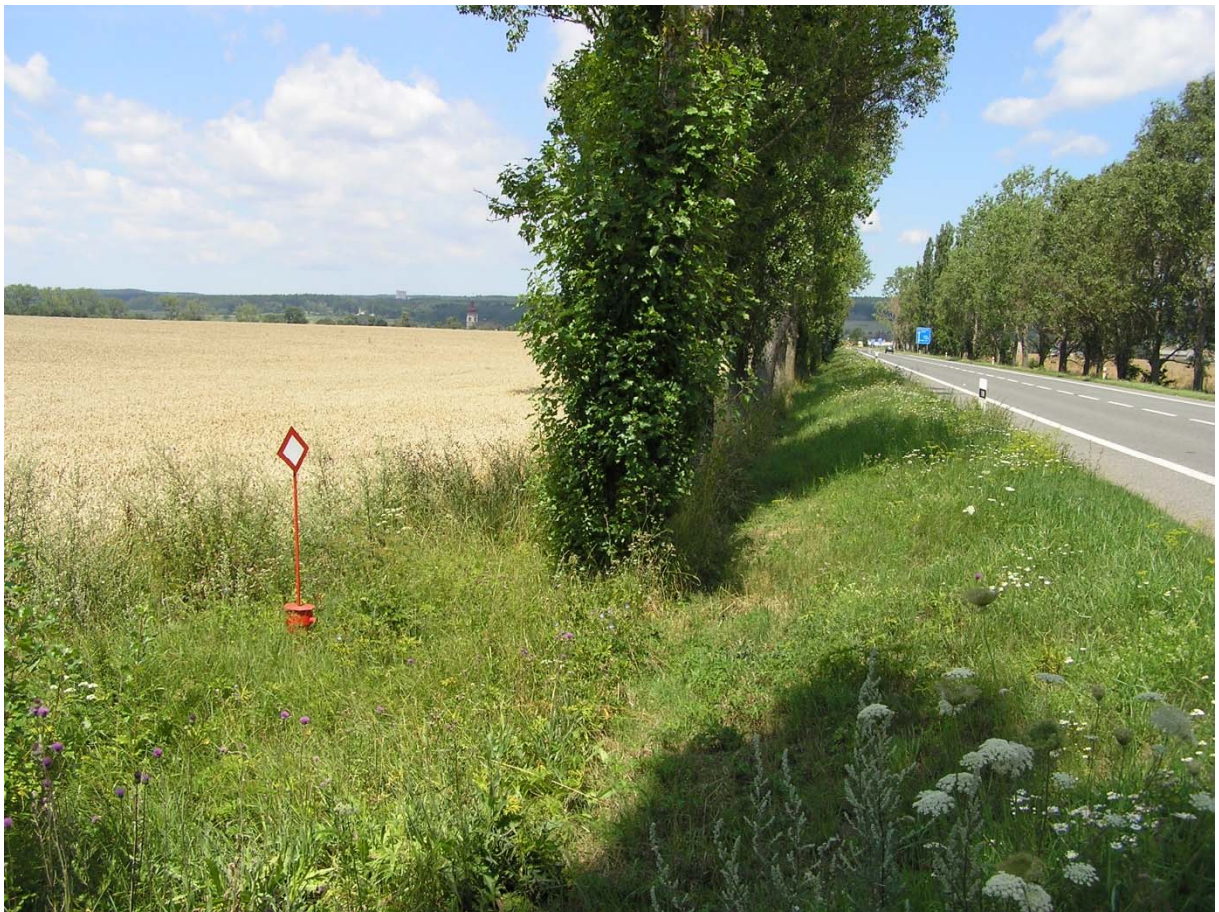
**Obr. 221 –1**

Měř.bod 221-1, pohled S směrem na silnici I/37 k obci Choustníkovo Hradiště,

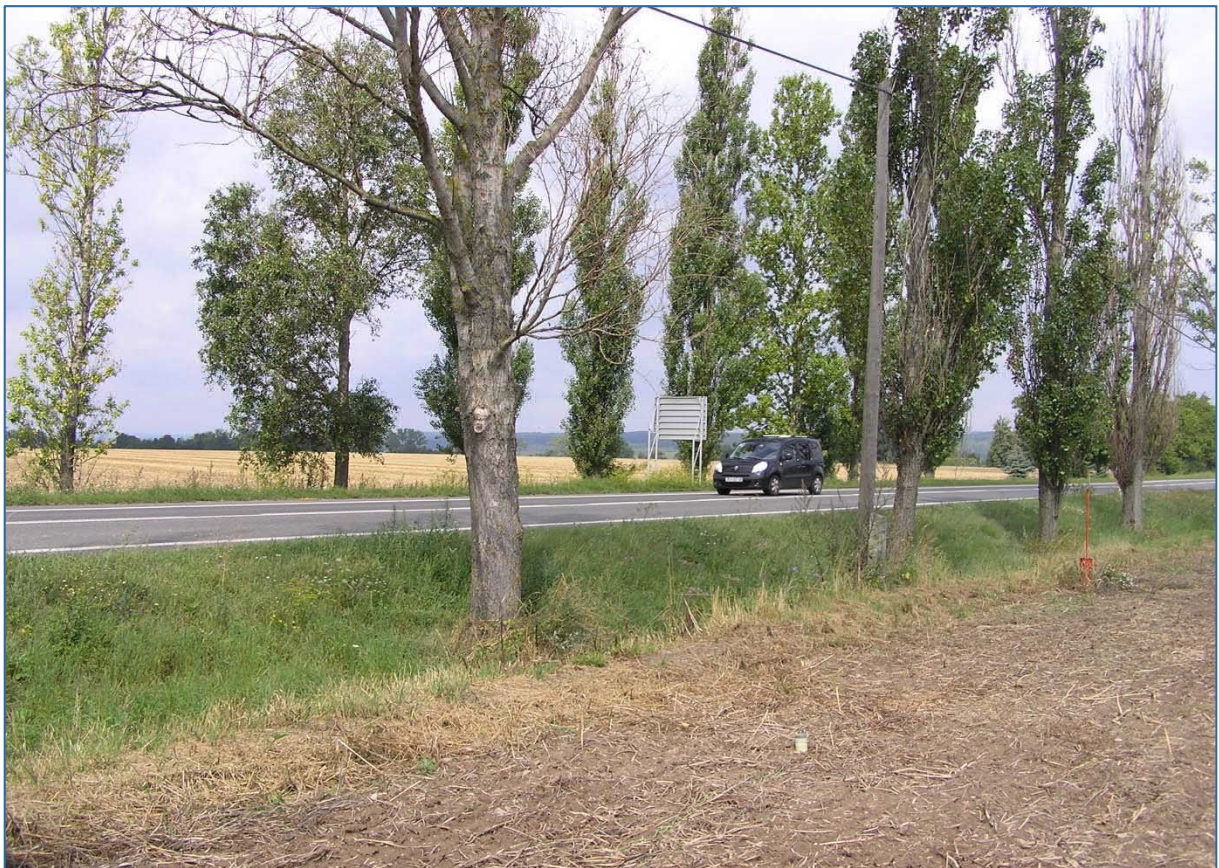
**Obr. 221 – 2**

Pohled SZ směrem na trasu dálnice D11 – SO 221 z oblasti MB 221-2.V popředí komunikace I/37

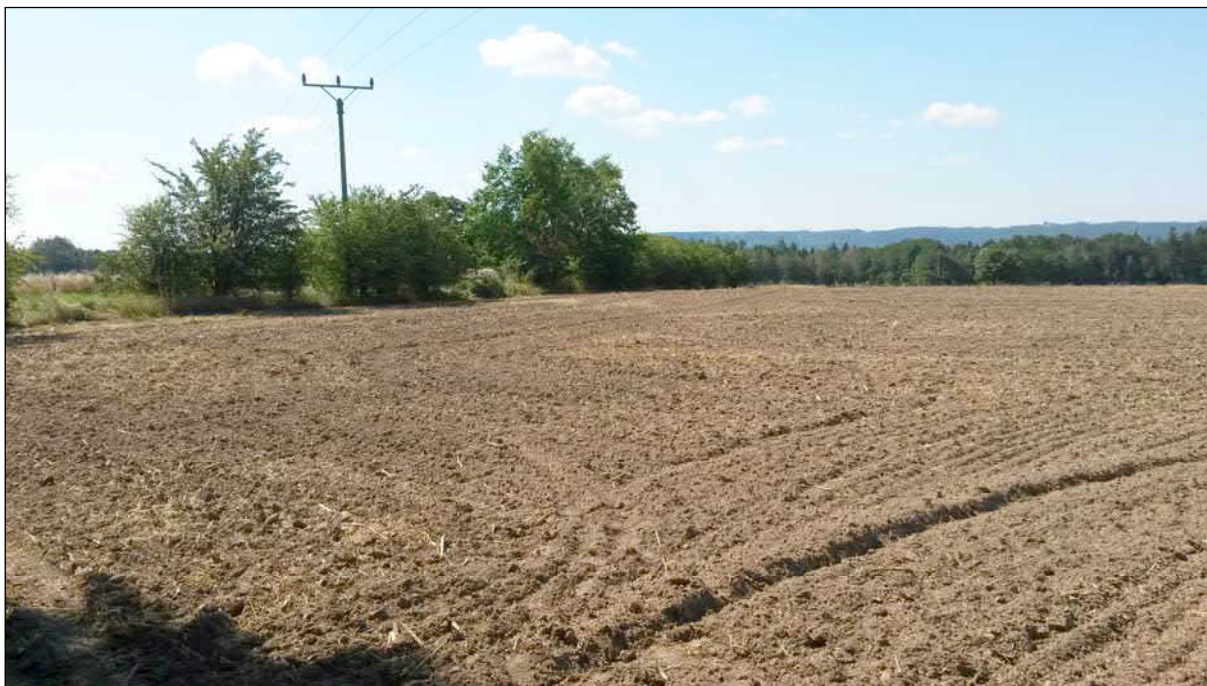
Pohled Z směrem na oblast SO223 (pravá centrální část fotografie)

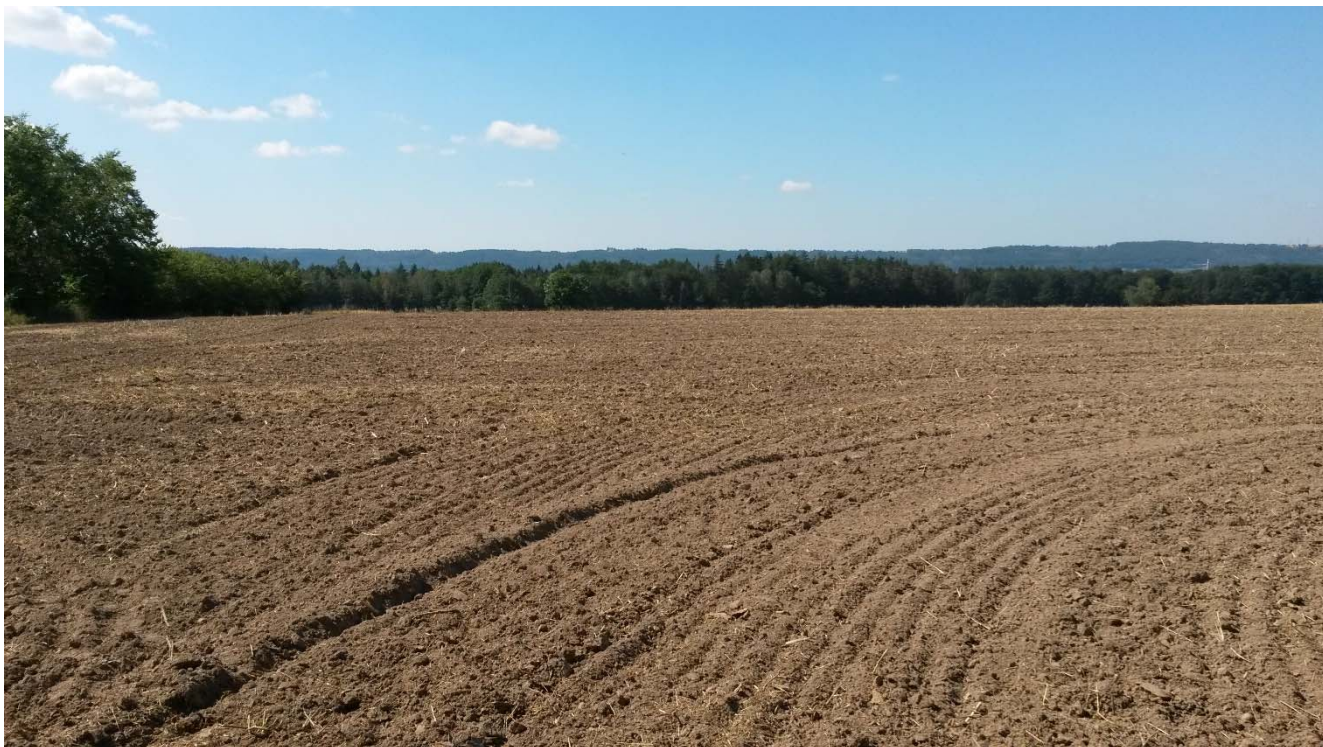
**Obr. 223 –1**

Pohled Z směrem z křižovatky I/37 – III/29926 na oblast SO223. Měřící bod 223.  
Vlevo, za stromořadím, silnice III/29926

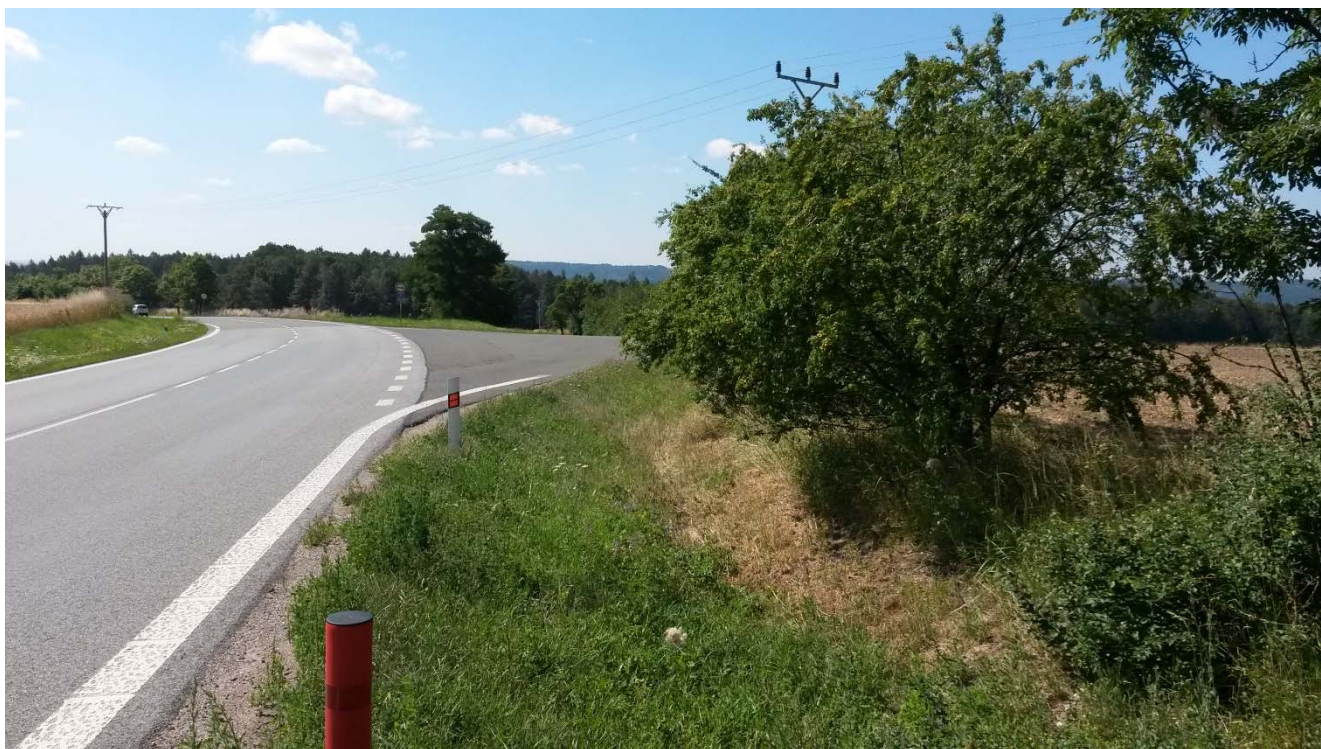
**Obr. 223 – 2**

Křižovatka/odbočení silnice III/29926 ze silnice I/37.  
Měřící bod 223 vpravo v poli

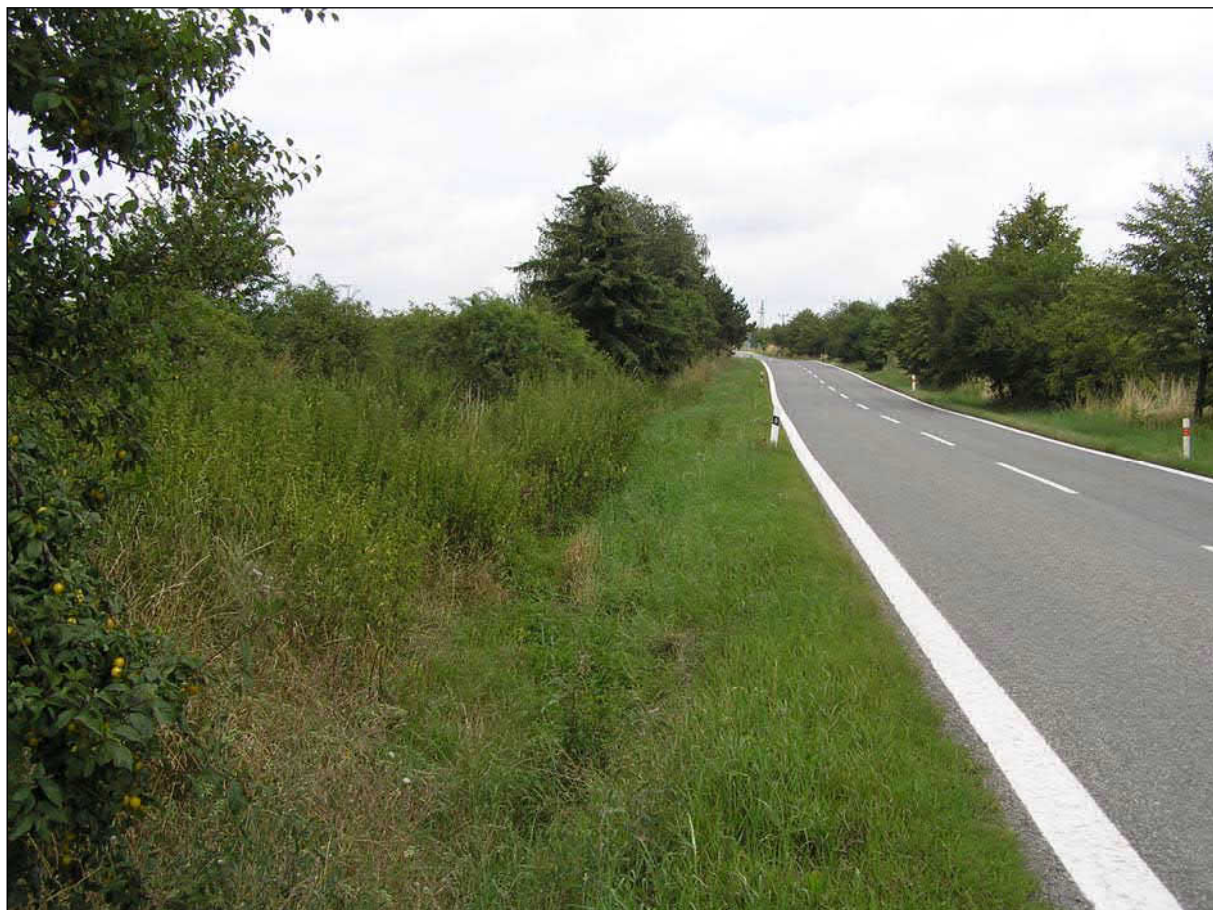
Silnice III/300 – most SO225 v centrální části fotografie

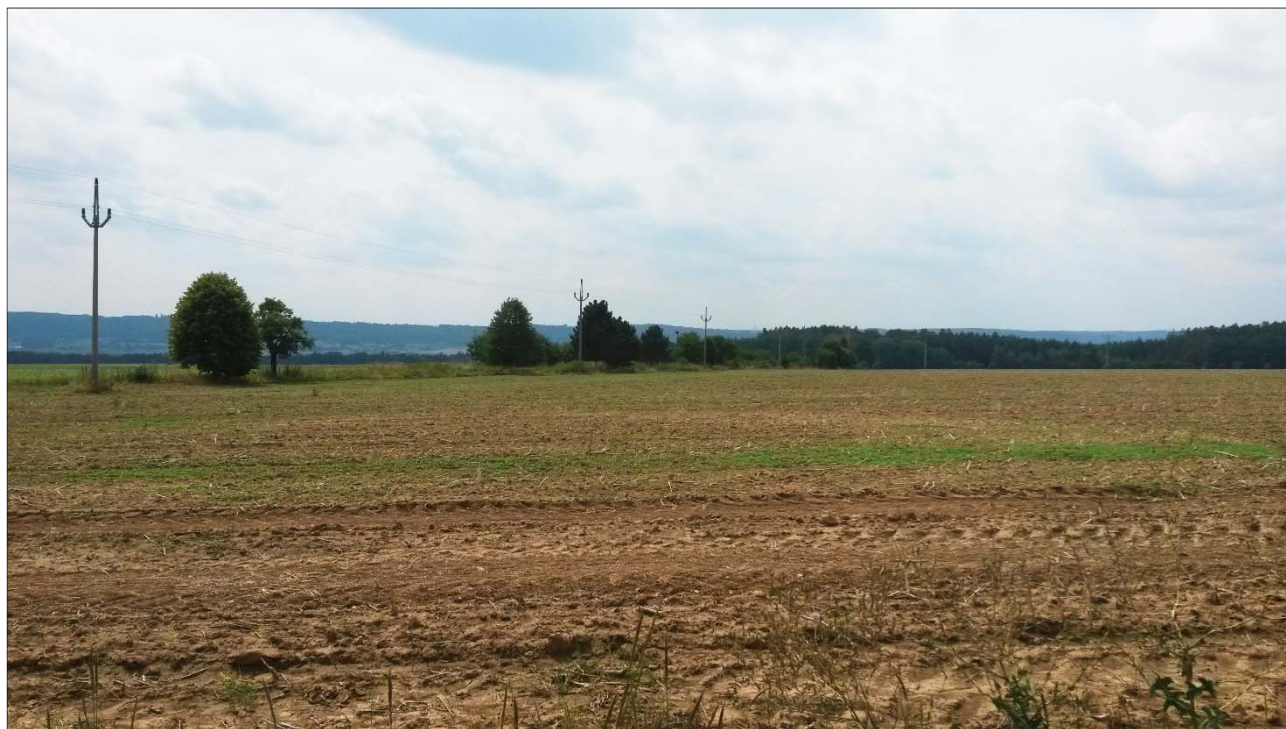
**Obr. 225 – 1**

Pohled Z směrem na oblast SO225.

Měřicí bod 225 je v centrální části fotografie za stromořadím lemujícím silnici III.

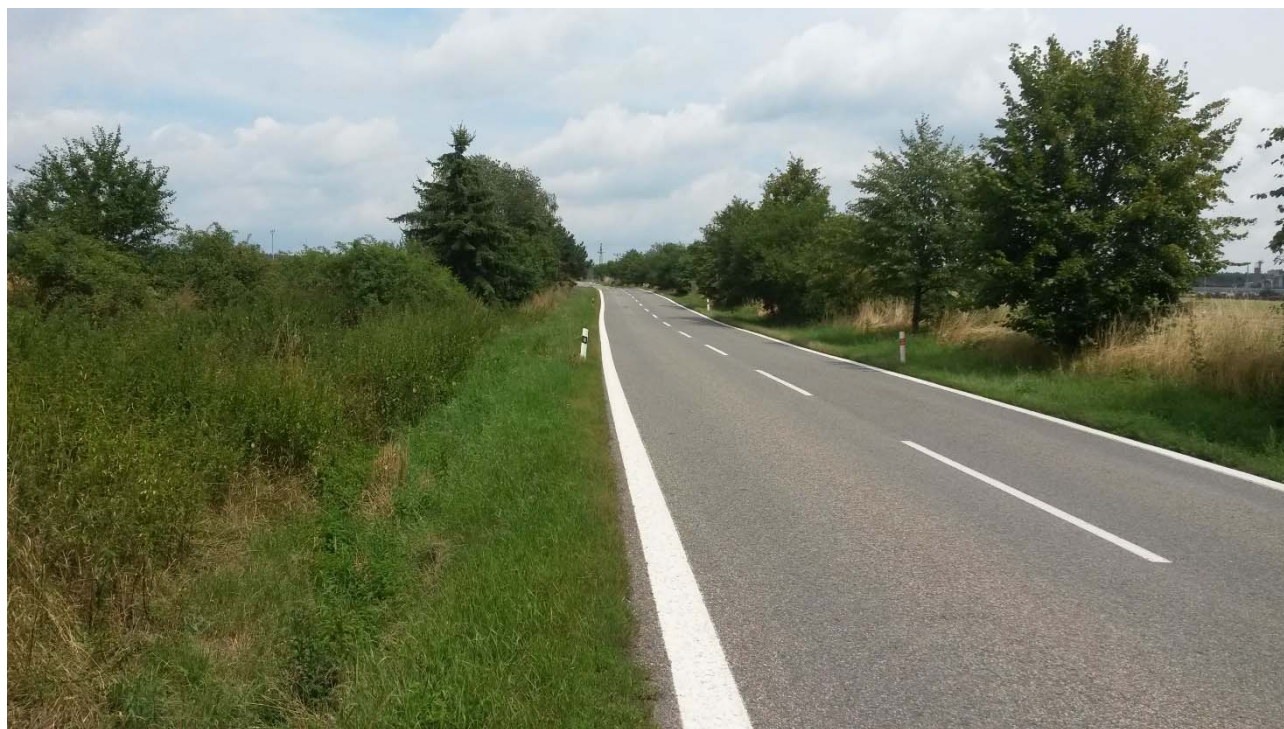
**Obr. 225 – 2**

Silnice III/300 – pohled V směrem na oblast SO225 (zatačka v centrální části fotografie).

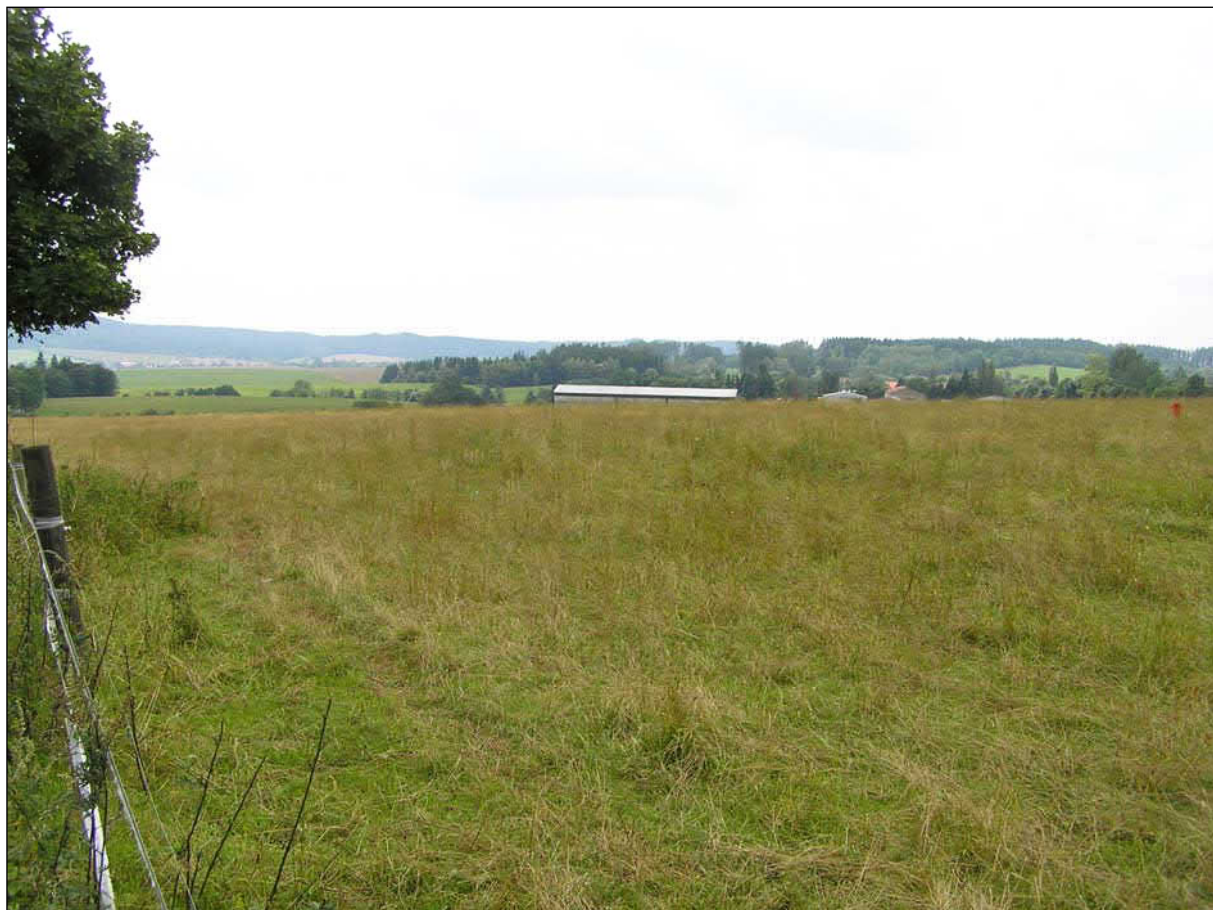
Pohled J směrem na trasu D11-1108 a most SO226 (centrální část fotografie)

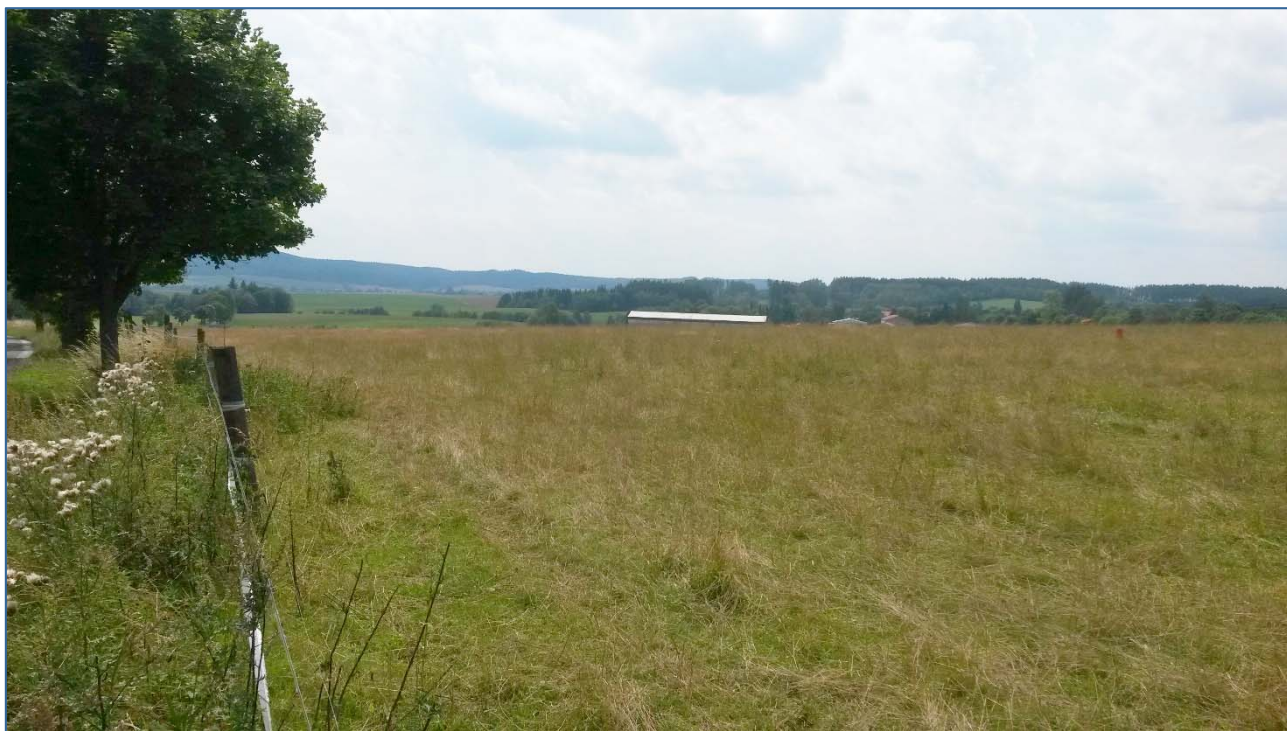
**Obr. 226 – 1**

Pohled J směrem od křižovatky silnic 30015/30016 na měř. bod 226 v centrální části fotografie na blízkém horizontu.  
Při levém okraji fotografie je silnice 30015

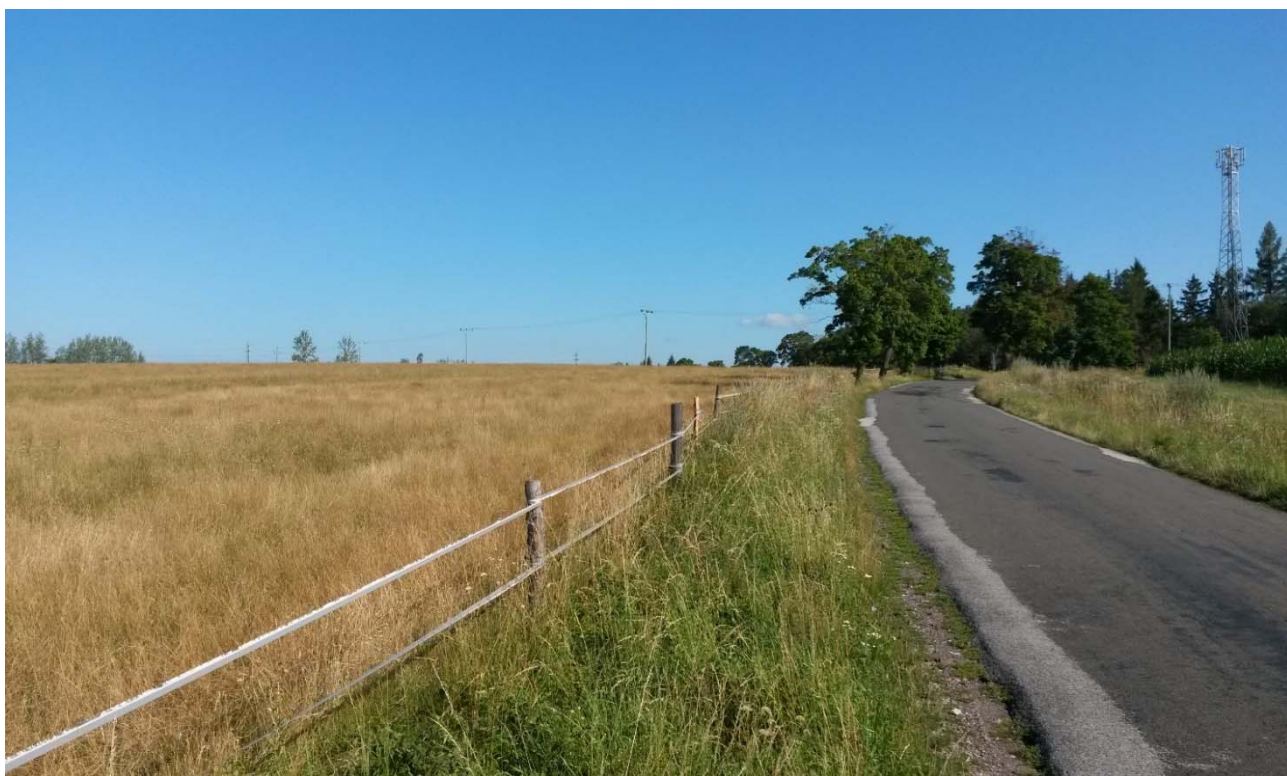
**Obr. 226 - 2**

Silnice 30015. Pohled S směrem ke křižovatce silnic 30015/30016.  
Měř. bod 226 při levém okraji fotografie.
