# 广西横州六蓝水库“7·6”溃坝灾害技术复盘

## ——极端暴雨与超标准洪水下的漫顶、局部决口过程及其行业启示

郭祺忠

原版：2026年7月8日 修订：2026年7月25日

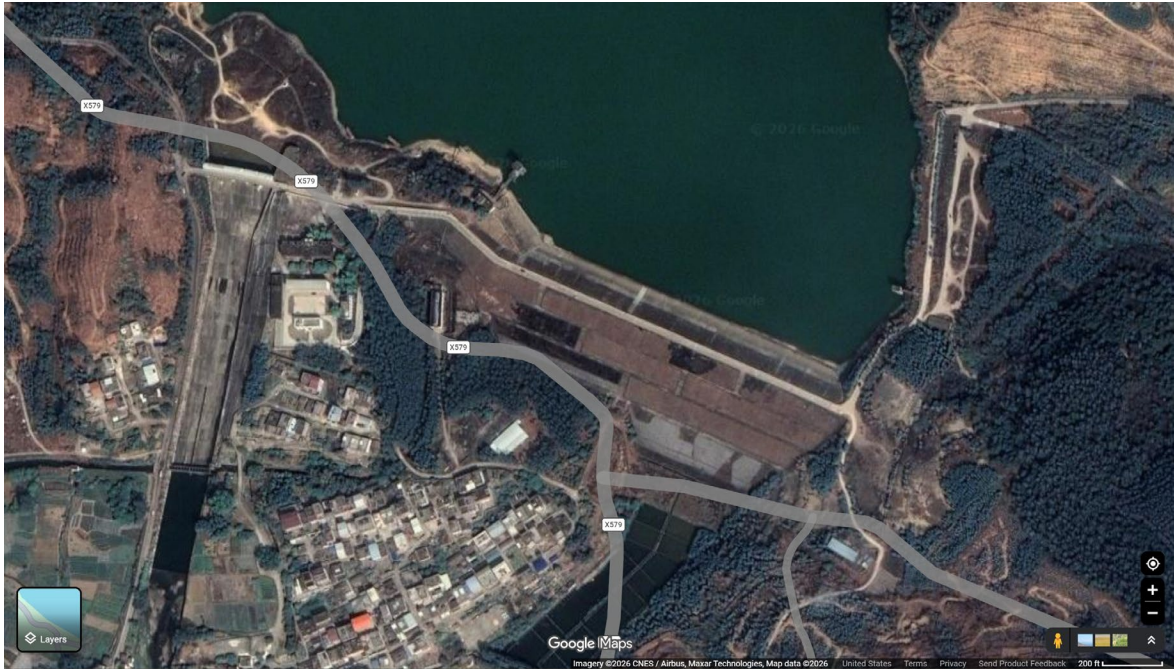
如图1所示，事件前卫星影像显示，东岸坝肩外存在旁路式开敞通道。公开采访和加固资料线索表明，该通道很可能是非常溢洪道，其入口设置自溃式土堤，设计意图是在高水位下自溃泄洪，必要时也可人工爆破或机械开挖。本次事件中，主坝已经漫顶并形成缺口，但该自溃式土堤未发生预期自溃，也未能通过人工方式及时启用。水利志类网络资料给出的自溃堤顶、启用水位及坝顶高程，与现场标识和媒体估算值之间存在一定数值关系，但其来源等级、高程基准和准确性尚未统一。若这些数值采用同一高程基准且均准确，则该设施未能启动是正式调查需要重点解释的问题；现阶段不能据此直接量化其超高幅度，也不能单凭数值接近关系证明其设计对应关系（相关公开数值见附录二附表3）。

图 1 六蓝水库事件前工程布置及东坝头附近通道的卫星影像。右侧可见东坝头附近的坝肩外旁路式开敞通道；公开报道将其与自溃式非常溢洪设施联系起来，但其正式功能、控制高程及与早期缺口的关系仍需设计资料和调查核定。图片来源：Google Maps（影像来源见图中标注）。

结合图 1 所示的平面布置，东坝头处库岸与坝轴线形成一定的平面收敛形态，邻近区域还存在岸坡通道和疑似非常溢洪设施。这种平面形态本身不足以证明坝前存在高速“漏斗式”集中水流，因为水库坝前通常以蓄水和缓流为主；但若东坝头存在局部较低的坝顶或道路高程、微地形洼槽、坝肩接口或下游导流通道，漫顶水流可能优先向该处集中。一旦形成早期冲沟或局部坍塌，便可能出现“高程降低—流量进一步集中—冲刷加剧—缺口扩大”的正反馈。这一机理目前只是可检验假设，应通过精细高程测量、连续影像和二维—三维水动力—冲刷分析验证。

中断，挖掘机又因道路受损难以到达。这些信息能够解释“为什么没有及时人工启用”，但尚不能证明自溃坝未启用就是主坝缺口形成的单一原因。应通过设计图纸、材料试验、现场高程测量和反事实调洪计算，评估其若按设计及时启动，能够降低多少最高水位、延迟多少漫顶时间，以及是否足以改变最终结果。

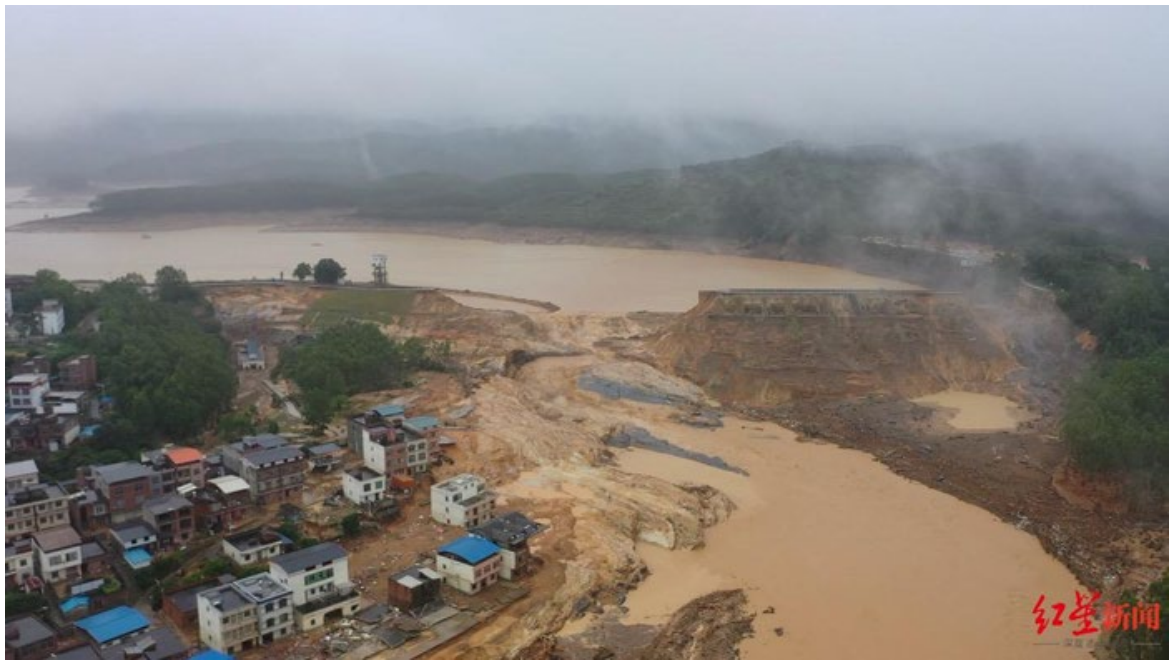
图 2 六蓝水库溃坝后坝体缺口及近坝下游区域的航拍画面。图中可见坝体较大缺口、浑水外泄及近坝下游受影响区域。该照片反映灾后总体场景，但不能单凭照片确定初始缺口位置、漫顶与局部决口的准确先后、峰值流量或具体破坏机理。图片来源：红星新闻，《广西六蓝水库溃口前后关键 12 小时：受困者与救助者》，2026 年 7 月 11 日。

水库漫顶和坝体缺口不仅造成洪水下泄，也可能伴随大量流域冲刷泥沙、库区沉积物和坝体土料。图 2 所示的黄褐色洪水以及其他灾后影像中的厚层淤泥说明，下游村镇、农田、道路和河道承受了显著的泥沙沉积与冲刷。
