# 广西横州六蓝水库“7·6”溃坝灾害技术复盘

## ——极端暴雨与超标准洪水下的漫顶、局部决口过程及其行业启示

郭祺忠

原版：2026 年 7 月 8 日 修订：2026 年 7 月 25 日

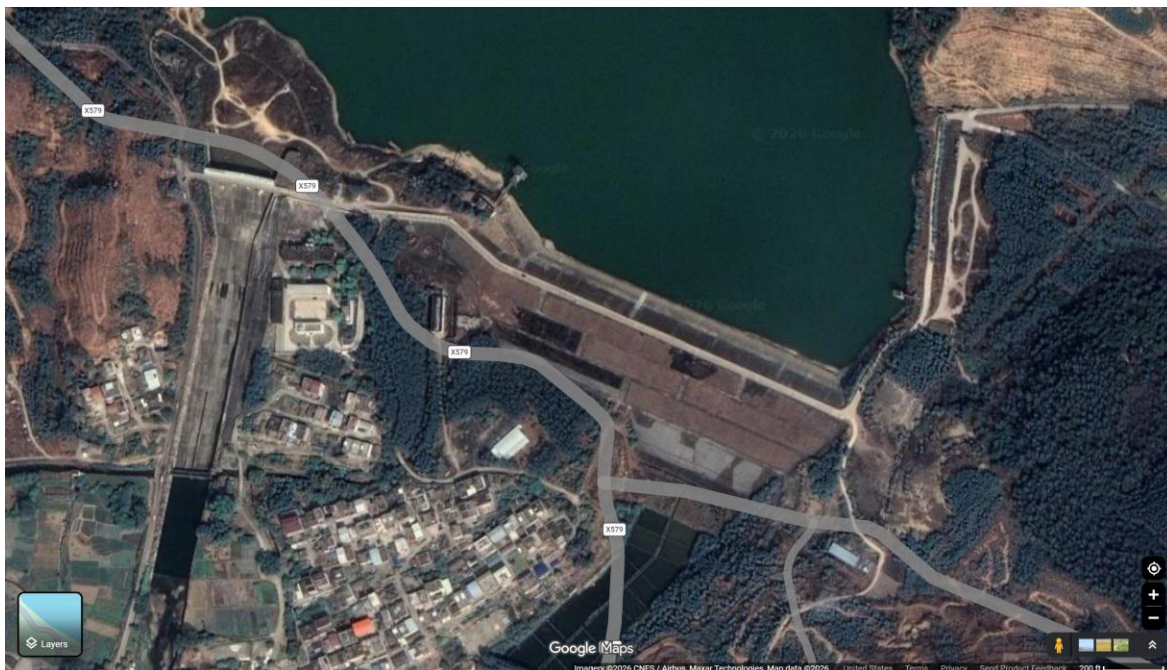
如图1所示，事件前卫星影像显示，东岸坝肩外存在旁路式开敞通道。公开采访和加固资料线索表明，该通道很可能是非常溢洪道，其入口设置自溃式土堤，设计意图是在高水位下自溃泄洪，必要时也可人工爆破或机械开挖。本次事件中，主坝已经漫顶并形成缺口，但该自溃式土堤未发生预期自溃，也未能通过人工方式及时启用。水利志类网络资料给出的自溃堤顶、启用水位及坝顶高程，与现场标识和媒体估算值之间存在一定数值关系，但其来源等级、高程基准和准确性尚未统一。若这些数值采用同一高程基准且均准确，则该设施未能启动是正式调查需要重点解释的问题；现阶段不能据此直接量化其超高幅度，也不能单凭数值接近关系证明其设计对应关系（相关公开数值见附录二附表3）。

媒体援引2009年加固资料和卫星影像提出，木材加工、进村道路、长期车辆碾压、土体压实或局部填筑，可能改变了自溃坝的控制高程和冲刷特性；现场没有预置爆破条件，人工爆破需审批，通信

中断，挖掘机又因道路受损难以到达。这些信息能够解释“为什么没有及时人工启用”，但尚不能证明自溃坝未启用就是主坝缺口形成的单一原因。应通过设计图纸、材料试验、现场高程测量和反事实调洪计算，评估其若按设计及时启动，能够降低多少最高水位、延迟多少漫顶时间，以及是否足以改变最终结果。

图1 六蓝水库事件前工程布置及东坝头附近通道的卫星影像。右侧可见东坝头附近的坝肩外旁路式开敞通道；公开报道将其与自溃式非常溢洪设施联系起来，但其正式功能、控制高程及与早期缺口的关系仍需设计资料和调查核定。图片来源：Google Maps（影像来源见图中标注）。

结合图 1 所示的平面布置，东坝头处库岸与坝轴线形成一定的平面收敛形态，邻近区域还存在岸坡通道和疑似非常溢洪设施。这种平面形态本身不足以证明坝前存在高速“漏斗式”集中水流，因为水库坝前通常以蓄水和缓流为主；但若东坝头存在局部较低的坝顶或道路高程、微地形洼槽、坝肩接口或下游导流通道，漫顶水流可能优先向该处集中。一旦形成早期冲沟或局部坍塌，便可能出现“高程降低—流量进一步集中—冲刷加剧—缺口扩大”的正反馈。这一机理目前只是可检验假设，应通过精细高程测量、连续影像和二维—三维水动力—冲刷分析验证。

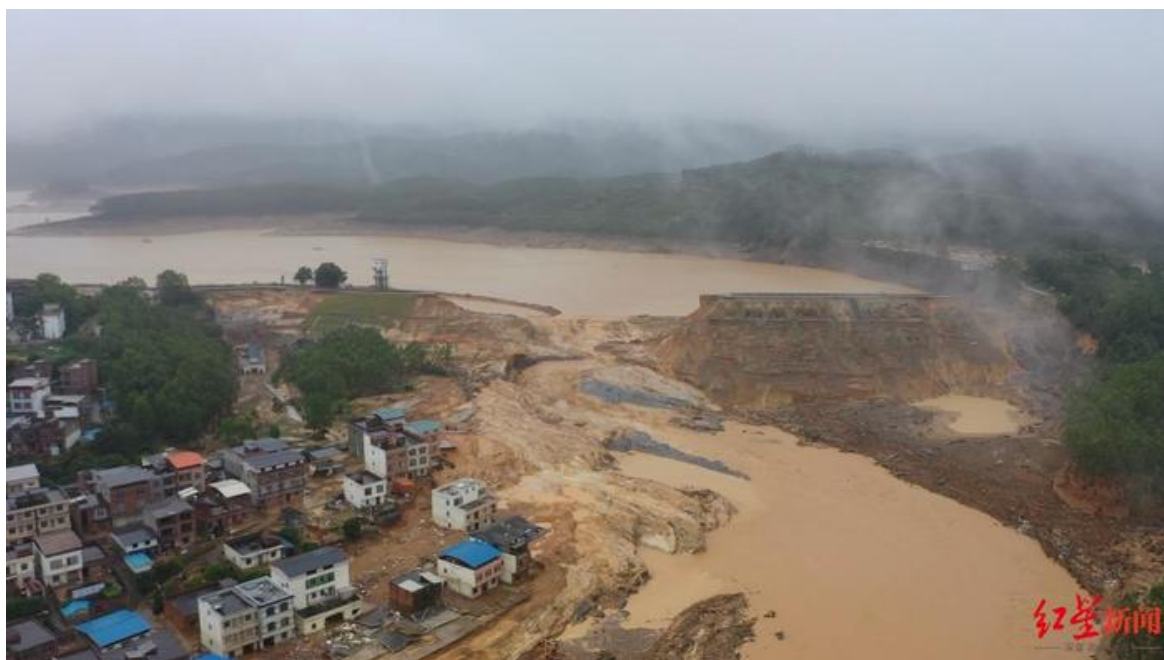
根据公开报道、目击资料和水库工作记录线索，较稳妥的阶段描述是：约8时库水位开始达到坝顶并出现漫顶，东坝头一带几乎同时或随后不久出现集中冲刷、局部坍塌和早期缺口；约8时30分已有洪水从东部缺口下泄；约9时东部缺口据称达到约30米；约10时20分至10时30分，中部坝段又出现并迅速扩大为约100—110米的较大缺口。不同报道对时间、方位和尺寸仍有差异，目前不能严格证明“先漫顶一段时间、随后才开始东坝头局部决口”。正式复盘应采用坝轴线桩号、统一高程、连续影像时间戳、无人机测量和断面勘察确定准确时序与演进速度。

图2 六蓝水库溃坝后坝体缺口及近坝下游区域的航拍画面。图中可见坝体较大缺口、浑水外泄及近坝下游受影响区域。该照片反映灾后总体场景，但不能单凭照片确定初始缺口位置、漫顶与局部缺口的准确先后、峰值流量或具体破坏机理。图片来源：红星新闻，《广西六蓝水库溃口前后关键12小时：受困者与救助者》，2026年7月11日。

水库漫顶和坝体缺口不仅造成洪水下泄，也可能伴随大量流域冲刷泥沙、库区沉积物和坝体土料。图 2 所示的黄褐色洪水以及其他灾后影像中的厚层淤泥说明，下游村镇、农田、道路和河道承受了显著的泥沙沉积与冲刷。
