# 广西横州六蓝水库“7·6”溃坝灾害技术复盘

## ——极端暴雨与超标准洪水下的漫顶、局部决口过程及其行业启示

郭祺忠

原版：2026年7月8日 修订：2026年7月25日

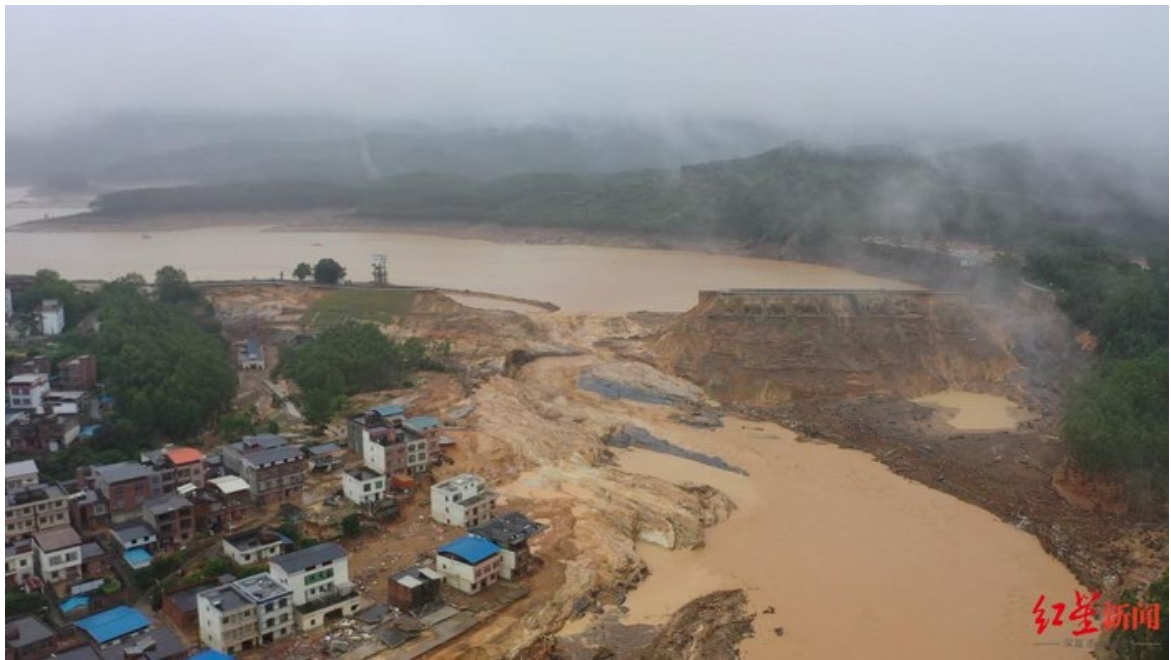
根据公开报道、目击资料和水库工作记录线索，较稳妥的阶段性描述是：约8时库水位开始达到坝顶并出现漫顶，东坝头一带几乎同时或随后不久出现集中冲刷、局部坍塌和早期缺口；约8时30分已有洪水从东部缺口下泄；约9时东部缺口据称达到约30米；约10时20分至10时30分，中部坝段又出现并迅速扩大为约100—110米的较大缺口。不同报道对时间、方位和尺寸仍有差异，目前不能严格证明“先漫顶一段时间、随后才开始东坝头局部决口”。正式复盘应采用坝轴线桩号、统一高程、连续影像时间戳、无人机测量和断面勘察确定准确时序与演进速度。

图2 六蓝水库溃坝后坝体缺口及近坝下游区域的航拍画面。图中可见坝体较大缺口、浑水外泄及近坝下游受影响区域。该照片反映灾后总体场景，但不能单凭照片确定初始缺口位置、漫顶与局部决口的准确先后、峰值流量或具体破坏机理。图片来源：红星新闻，《广西六蓝水库溃口前后关键12小时：受困者与救助者》，2026年7月11日。

水库漫顶和坝体缺口不仅造成洪水下泄，也可能伴随大量流域冲刷泥沙、库区沉积物和坝体土料。图 2 所示的黄褐色洪水以及其他灾后影像中的厚层淤泥说明，下游村镇、农田、道路和河道承受了显著的泥沙沉积与冲刷。
