**ANALISIS PENGURANGAN KECACATAN ROTOR PADA
PERAKITAN MOTOR 87/HP ALUMUNIUM MENGGUNAKAN
METODE DMAIC**

***ANALYSIS OF ROTOR DEFECT REDUCTION IN 87/HP
ALUMINUM MOTOR ASSEMBLY USING DMAIC METHOD***

LAPORAN MAGANG PRAKTEK INDUSTRI

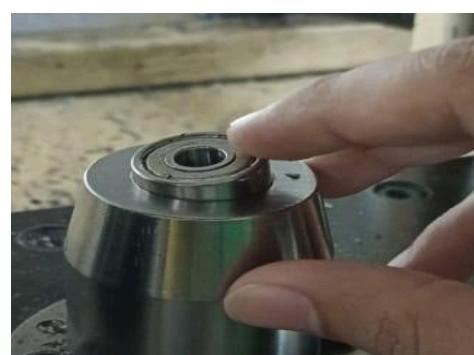
Gambar 4.8 Bearing Dibenarkan Posisi Menggunakan Tangan

Pembuktian akar penyebab permasalahan pertama, yaitu perilaku operator yang memukul bearing saat masuk ke jig. Tindakan ini terjadi pada tahap insert bearing, di mana bearing yang masuk ke jig dalam kondisi miring sehingga operator memukul bearing menggunakan shaft karena kesulitan. Berdasarkan hasil pengamatan lapangan, tindakan tersebut tidak terjadi lagi. Operator hanya menggunakan tangan saja untuk meluruskan posisi bearing. Oleh karena itu, pembuktian tersebut dianggap tidak bermasalah.

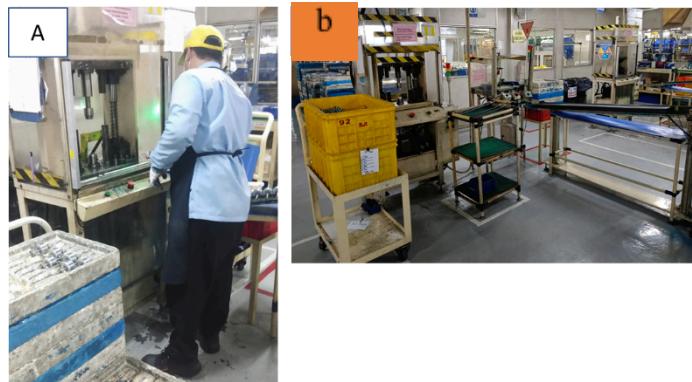
Gambar 4.10 Kondisi Lapangan Tahap Insert Bearing (a) Kondisi Ketika Operator Bekerja (b) Kondisi Ketika Saat Istirahat

Berdasarkan hasil pengamatan lapangan, tindakan tersebut tidak terjadi lagi. Hal ini dapat dilihat pada gambar 4.10a, di mana area kerja terlihat rapi dan bersih, tidak ada bearing yang terjatuh. Hal ini juga dapat dilihat pada gambar 4.10b, di mana tidak terdapat bearing yang terjatuh pada area kerja saat istirahat. Oleh karena itu, pembuktian tersebut dianggap tidak bermasalah.

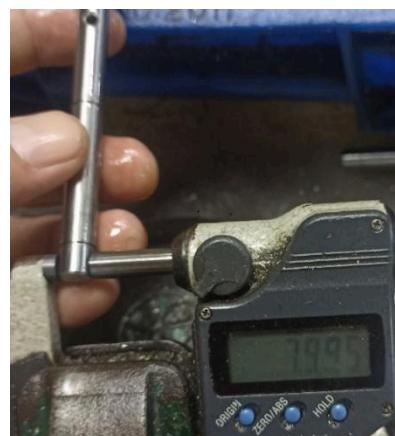
Gambar 4.12 Proses Pengukuran Diameter Shaft Menggunakan Mikrometer

Pembuktian akar penyebab permasalahan kelima, yaitu shaft tidak standar. Kejadian tersebut terdapat pada tahap centerless grinding. Pembuktian ini dilakukan dengan mengambil 40 sampel secara acak. Pengukuran yang dilakukan sesuai dengan gambar 4.12, di mana 1 sampel diambil diameter dari dua posisi. Berdasarkan data pada tabel 4.1, dapat dilihat bahwa diameter dari kedua posisi tidak memenuhi standar yang ditetapkan, yaitu 8,001 - 8,006. Hal ini dapat terlihat dari nilai Cp dan Cpk dari kedua posisi. Oleh karena itu, pembuktian tersebut dianggap menjadi masalah.

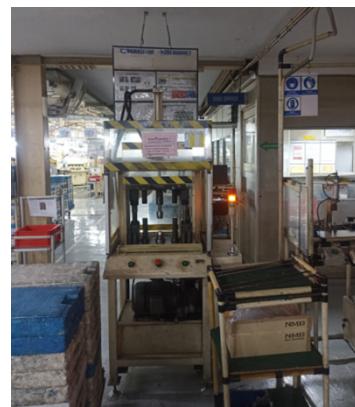
Gambar 4.14 Kondisi informasi dan intruksi pada lingkup kerja

Berdasarkan hasil pengamatan lapangan, lingkup kerja operator memiliki informasi dan instruksi yang perlu ditaati oleh operator. Informasi tersebut diletakkan tepat dihadapan operator agar memudahkan operator untuk melihatnya. Hal ini dapat dilihat pada gambar 4.14.

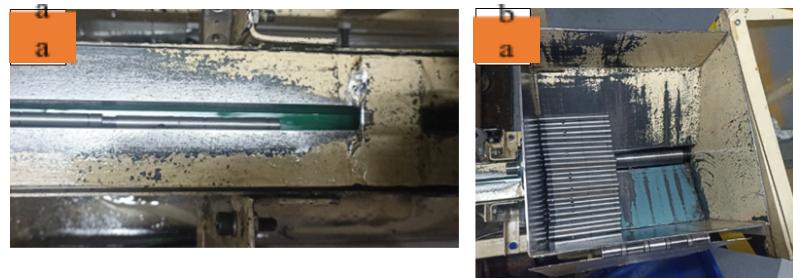
Gambar 4.16 (a) Kondisi Konveyor Pada Mesin Grinding (b) Kondisi Feeder Pada Mesin Grinding

Analisis akar penyebab permasalahan pada ukuran shaft terdapat kemacetan pada mesin grinding. Berdasarkan hasil pengamatan lapangan, conveyor pembawa shaft pada gambar 4.16a tidak membawa shaft lagi atau kosong. Hal ini disebabkan karena bagian feeder pada gambar 4.16b masih menumpuk oleh shaft.

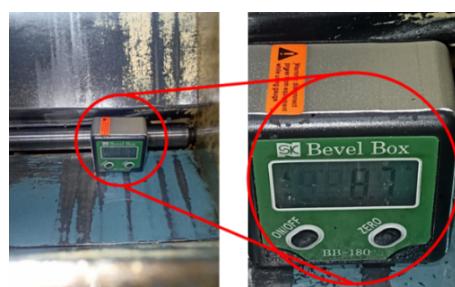
Gambar 4.19 Hasil Pengukuran Kemiringan Menggunakan Bevel Box

Ketidaksimetrisan feeder menyebabkan perlunya pengukuran kemiringan pada feeder. Hasil pengukuran bevel box menunjukkan adanya kemiringan sebesar $8,7^\circ$ pada bagian feeder yang terlihat pada gambar. Kemiringan ini menyebabkan shaft yang jatuh dari feeder tidak langsung masuk ke bagian konveyor, melainkan tertahan pada feeder. Hal ini menjadi masalah pada feeder.
